军用组合式集装箱联结器失效分析

摘要: 简要介绍了军用组合式集装箱联结器常见的失效形式, 分析了各种失效的原因。指出军用组合式集装箱联结器在设计、制造、使用中的任何一个环节的不当, 都可能会造成其失效; 军用组合式集装箱联结器的失效原因, 涉及到从材料、加工、结构、受力、使用环境到相关零件分析的多个过程。给出了一些典型工程失效分析案例, 提出了相应的预防改进措施。

Failure Analysis of Military Assembled-container Connector

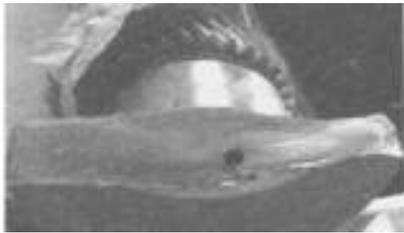
图2 主轴颈和长连杆颈间的断口形貌

联结器断裂部位在第一主轴颈和长连杆颈之

间。断口宏观形貌如图2所示,裂纹起源于第一主轴颈圆角处。断口可见明显疲劳弧线,呈现疲劳特征,疲劳扩展区占断口的绝大部分,而瞬断区只占断口的极小部分。联结器在进行设计时要求:全部主轴颈及圆角、连杆颈及圆角都应进行表面感应淬火,硬度不小于HRC50,淬硬层1.5~4 mm。淬火层金相组织为细针状结构的马氏体或屈氏体-马氏体。

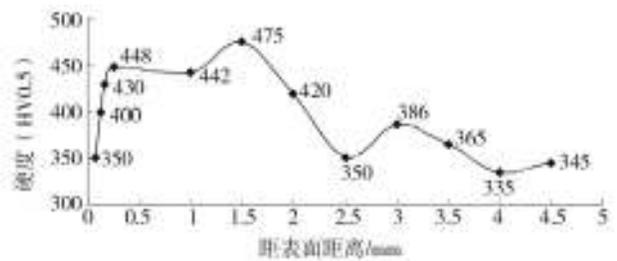
图11 裂纹源处淬硬层深度曲线

垂直于表面磨制样品,测量淬硬层硬度曲线,结果如图11所示,可以看出联结器淬硬层深、淬硬层硬度均合格。联结器表面0~0.25 mm深的表层被高温回火,出现严重硬度下降,与轴颈表面大面积严重磨损相对应。

根据上述结果,联结器金相组织、感应淬火工艺均正常,裂纹起源处离圆角2.5 mm,在淬硬层区,联结器断裂与感应淬火过渡区的内应力变化和圆角无关。联结器油孔只是与裂纹扩展路径交叉,与断裂过程也无关。从断口起源判断,联结器表面强度下

降后,在交变应力作用下产生了疲劳断裂。从存留的可看到的轴颈表面来看,存在大量被磨损的痕迹,表面硬度下降也表明轴颈曾经历过高温摩擦过程。因此,润滑不良等原因造成的军用组合式集装箱的联结器轴颈表面严重磨损,应该是联结器断裂的主要原因。
