某单井输气用修复油管开裂失效分析

(中国石油天然气股份有限公司塔里木油田分公司, 新疆 库尔勒 841000)

Cracking Failure Analysis of Repaired Oil Pipeline in a Gas Well

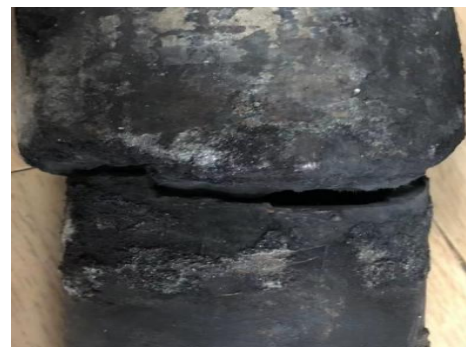
图 1 失效修复油管宏观形貌

送检的失效试样如图 1 所示, 可见送检样品长约 100 cm, 包含两段修复油管 (分别标记为 1#、2#油管) 及接箍, 在 1#修复油管与接箍连接部位存在环焊痕迹, 2#修复油管与接箍为正常的螺纹连接, 1#管体在环焊缝附近存在环向开裂, 如图 2 所示。为了观察断口及内表面情况, 将失效试样沿图 1 所示虚线切割并对剖, 如图 3 所示。由图 3 可见, 接箍连接处内表面覆盖少许黑色油污, 接箍及 1#、2#管端均无明显腐蚀。从对剖的截面可看到, 2#管体公扣上扣共 20 牙, 1#管体公扣上扣约为 14 牙, 由此可以推断,

Fig.1 Macro-morphology of failed repaired oil pipeline

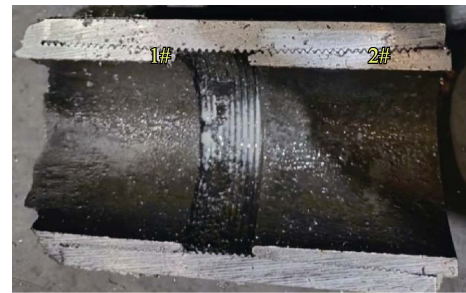
图 2 环焊缝一侧的环向开裂形貌

Fig.2 Circumferential crack morphology on the side of girth weld

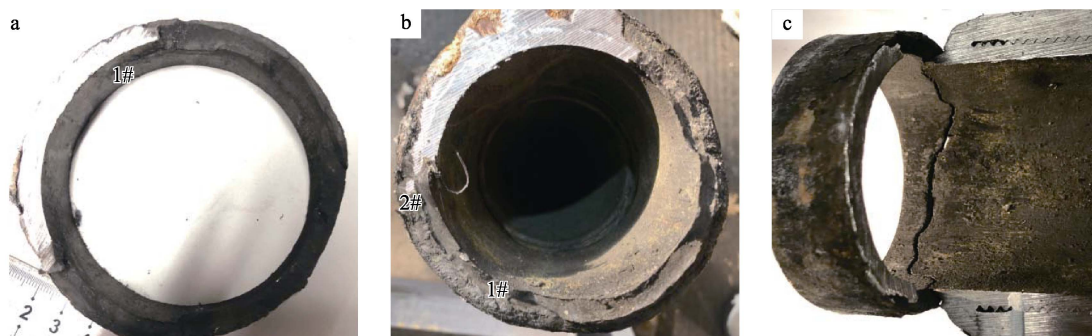
图 3 接箍对剖后的内表面形貌

1#管体公扣端未上扣至指定位置, 导致其密封性差。为直观分析断口的断裂扩展形貌特征, 从环向未完全开裂处进行切割。切割后断面形貌如图 4 所示。由图 4 可见, 断口表面覆盖黑色物质 (见图 4a), 断面整体属于非平面 (见图 4b、c), 局部断面与管体轴向非垂直, 即断面是倾斜的, 形成撕裂唇 (见图 4b),

Fig.3 Internal surface morphology after couple cutting

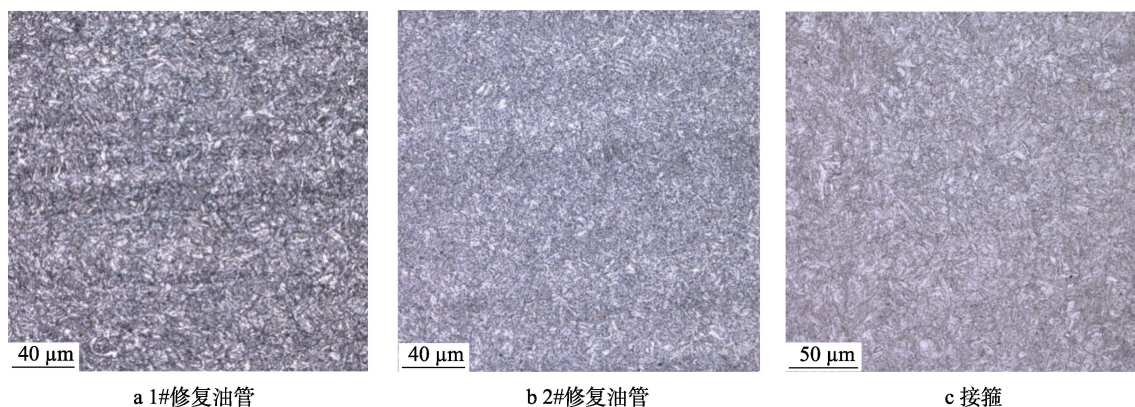
图 5 油管及接箍显微组织

在 1#和 2#修复油管及接箍上取横向金相组织试样，依据 ASTM E112-13 和 ASTM E3-11(2017)，用 MEF4M 金相显微镜及图像分析系统进行金相分析，结果如图 5 所示。由图 5 分析修复油管及接箍显微组织均为回火索氏体，晶粒度均为 9.5 级。

Fig.5 Microstructure of oil pipeline and collar: a) 1 # repaired oil pipeline; b) 2 # repaired oil pipeline; c) collar

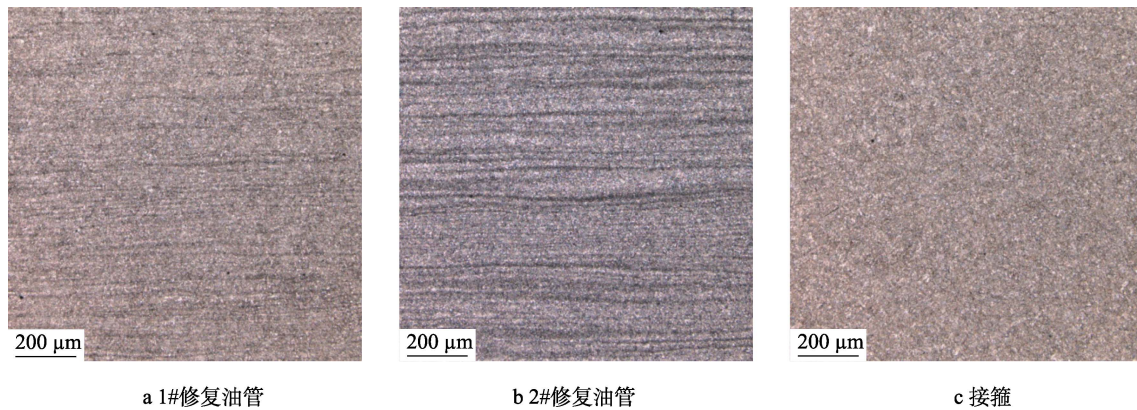
图 6 油管及接箍的带状组织

在 1#、2#修复油管及接箍上取纵向金相组织试样，依据 ASTM E1268-19，用 OLS 4100 激光共聚焦显微镜对带状组织进行检测，结果如图 6 所示。由图 6 分析可知，1#、2#修复油管带状组织为 3.0 级，接箍 0 级，未见异常。

Fig.6 Banded tissue of oil pipeline and collar: a) 1 # repaired oil pipeline; b) 2 # repaired oil pipeline; c) collar

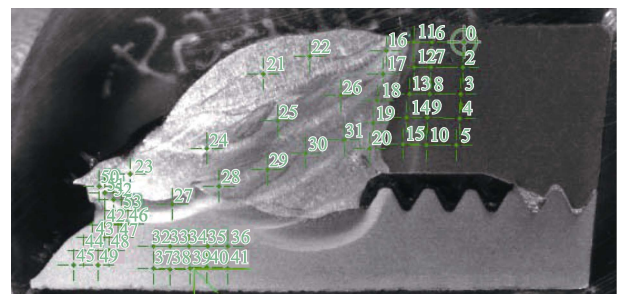
图 7 开裂处截面硬度试验示意图

管体焊接焊趾开裂处, 位置点 23、51~53 处, 硬度值达到了 476HV10。

E384-17, 采用 DuraScan 70G5 显微维氏硬度计进行试验 (如图 7 所示), 结果见表 5。由表 5 可见, 接箍硬度在 279HV10~334HV10, 接箍热影响区局部硬度升高, 最高达到 391HV10; 焊接区硬度约 220HV10, 比接箍、管体低; 1#管体硬度在 320HV10 左右; 1#

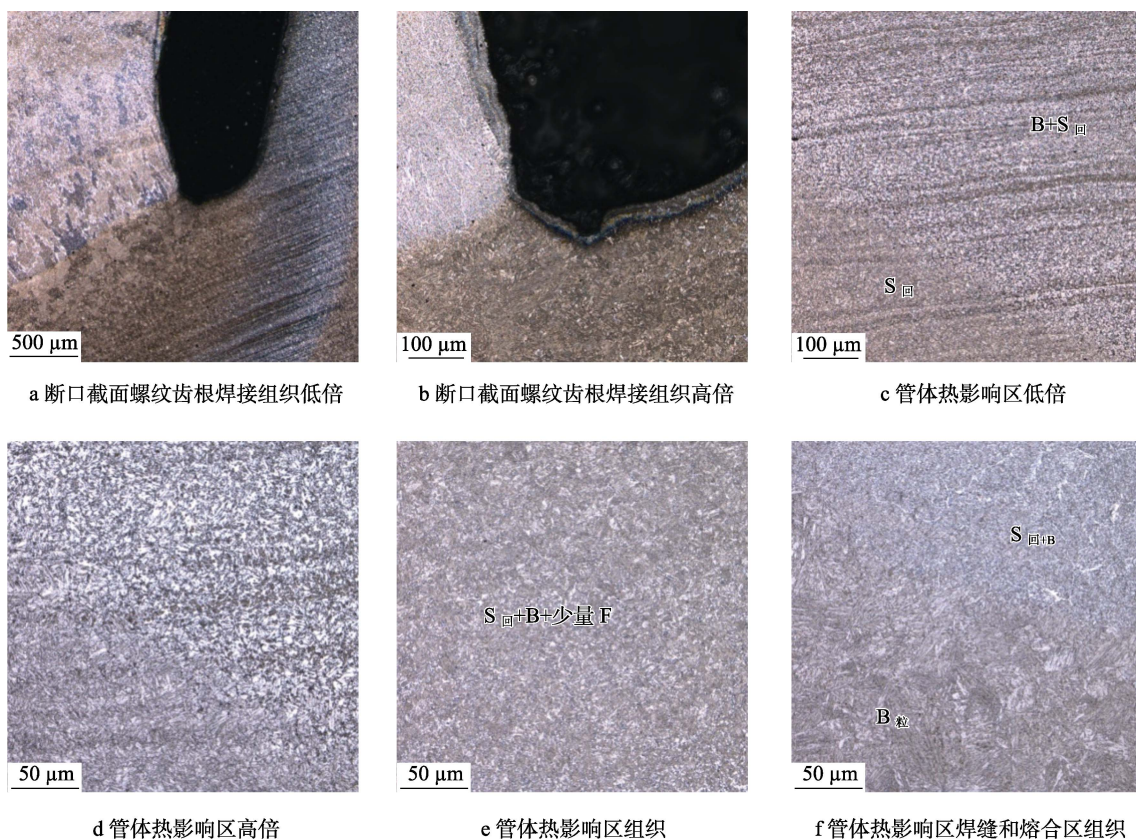
图 8 断口截面金相组织

在焊接断口截面上取金相组织试样，用 OLS 4100 激光共聚焦显微镜对断口截面组织进行观察，结果如图 8 所示。断口截面螺纹齿根焊接区组织为柱状晶，螺纹组织为回火索氏体（见图 8a、b）；管体

热影响区组织为回火索氏体+贝氏体+少量铁素体，熔合区为贝氏体（见图 8c~f）；未见组织异常。

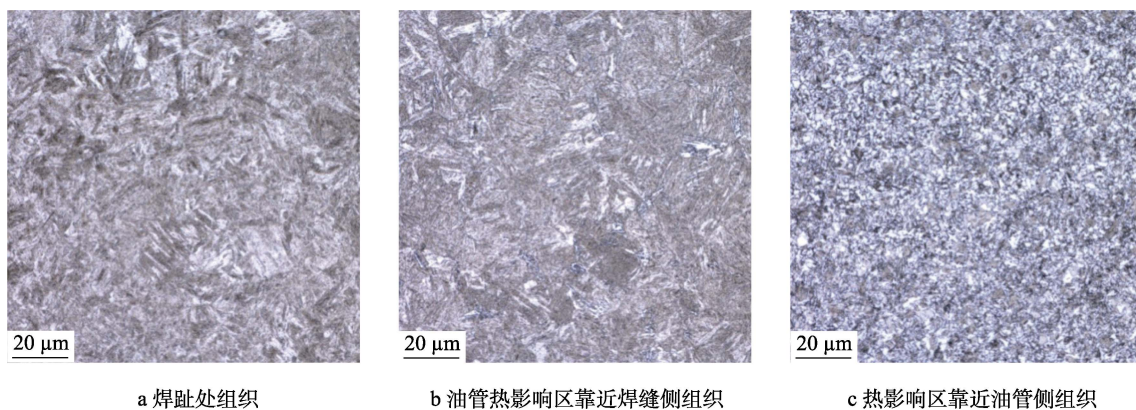
图 9 断口附近金相组织

进一步观察断口附近组织与母材差异，如图 9 所示。可见在断口焊趾处，即显微维氏硬度最高的编号 51 位置处，组织为马氏体。在油管热影响区靠近焊缝侧组织为粒状贝氏体，热影响区靠近油管侧组织为多边形铁素体+马奥岛。

从断口截面金相及硬度结果来看, 在焊趾处材料组织为马氏体, 硬度为 476HV10; 在油管热影响区靠近焊缝侧组织为粒状贝氏体, 硬度为 361HV10; 热影响区靠近油管侧组织为多边形铁素体+马奥岛, 硬度为 356HV10; 油管母材组织为回火索氏体, 硬度约为 320HV10。在焊接过程中, 不同位置的冷却速度不同, 形成的微观组织不同, 组织冷却体积变化不同, 因此会形成内应力, 且还有管线的冷热膨胀和铺设构成的外加应力。在焊趾处的板条状马氏体组织, 是碳钢典型的硬脆组织, 严重降低了焊接接头的抗裂韧性, 导致出现热影响区冷裂纹, 造成在应力作用下扩展开裂失效^[9]。综上可知, 该修复油管开裂失效是失效部位的螺纹未上紧到指定位置, 试压过程中发生泄漏, 现场采用补焊堵漏, 但因 P110 油管碳当量高, 可焊性差, 焊趾处形成了马氏体组织, 导致发生了热影响区冷裂纹, 在应力作用下扩展开裂造成失效。

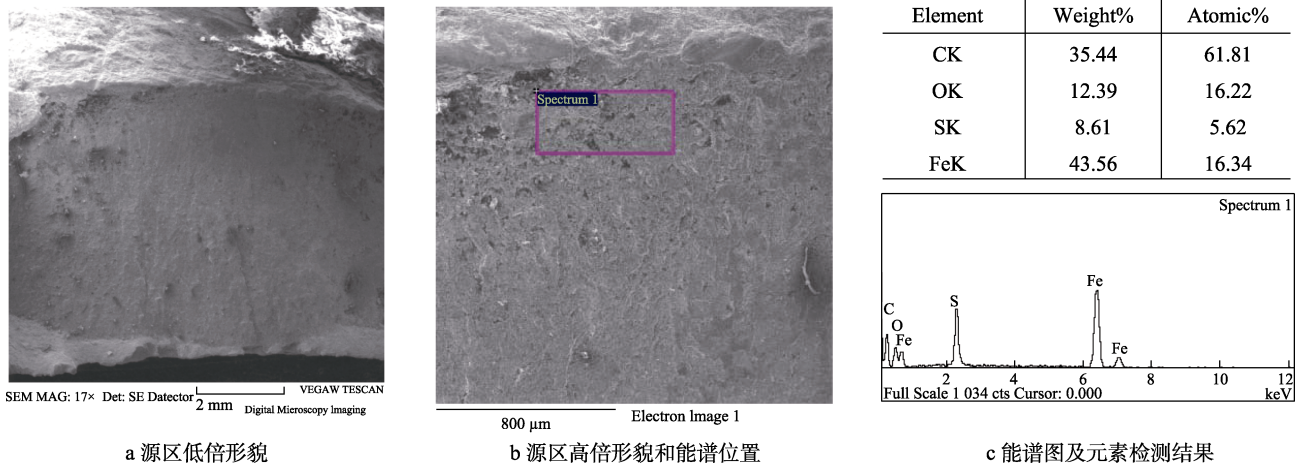
图 10 断面形貌及能谱结果

取断面试样, 采用 TESCAN VEGA II 型扫描电子显微镜和 OXFORD INCA350 能谱分析仪对断面形貌及断面化学成分进行表征, 结果如图 10 所示。断口平坦, 断面可见放射状花纹, 收敛于外壁, 内壁有少量剪切唇, 为断口边缘特征, 因此推断外壁为起裂源。

在高倍下观察, 断面覆盖腐蚀产物, 未发现韧窝韧性断口特征 (见图 10a、b, 其中图 10b 中的小矩形为能谱扫描区域)。对该断口表面腐蚀产物进行能谱表征, 发现腐蚀产物含有 C、O、S、Fe 元素, 这与介质中含有 H_2S 、 CO_2 相符, 表明该处开裂后, 断口表面也受到了 H_2S 、 CO_2 腐蚀, 见图 10c。
