铝合金框开裂的失效分析

摘要: 某型铝合金框使用不久后,在其表面发现裂纹。通过对铝合金框裂纹断口进行宏微观观察、能谱分析以及显微材料的组织分析,确定了其开裂的性质和原因。结果表明,裂纹断口上存在大量呈泥纹花样的氧化物和氯化物的腐蚀产物,铝合金框的开裂为应力腐蚀开裂。由于铝合金框内表面局部区域涂漆较薄或缺乏保护,使得该框在工作应力和外界介质的协同作用下产生应力腐蚀裂纹。需要加强对铝合金框内表面防护工艺的研究以降低破坏。

Failure Analysis of Fracture on Aluminum Alloy Frame

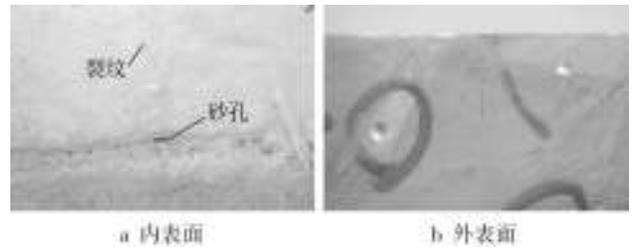
对1#,2#框裂纹进行外观检查。1#框裂纹位于框转角位置,为穿透性裂纹,长度为53 mm(侧面为38 mm,底面为15 mm)且在裂纹的末端可见分叉形貌,其外观形貌如图1所示。在框的内表面可见明显缩松缺陷,且缩松部位存在一处砂孔,裂纹位置位于砂孔附近。2#框裂纹也是穿透性裂纹,在框的厚度方向(由内表面到外表面)已裂透,在内外表面均可见裂纹,外侧的裂纹长度约为19 mm,如图2所示。1#和2#铝合金框的内外表面的漆面存在着明显的差异,外表面的漆面明显比内表面要厚。裂纹位于框工艺孔边缘位置。1#框和2#框裂纹均曲折扩展,在裂纹末端均可见分叉形貌。由1#框裂纹可见,试样表面存在轻微的腐蚀特征,局部区域可见晶粒特征,其裂纹沿着晶界扩展,1#裂纹的扩展形貌如图3所示。

图1 1#框裂纹的外观形貌
Fig. 1 Macro appearance of cracks on No.1 frame

由于该框在腐蚀气氛中使用,因此表面防护工艺至关重要。在对该框进行宏观检查时发现,外表面涂漆保持良好,而内表面局部区域涂漆较薄或缺乏保护,造成腐蚀性气氛直接与材料发生作用。在微观检查中也发现内表面相对于外表面腐蚀更为严重,需要加强对铝合金框内表面防护工艺的研究以降低破坏。

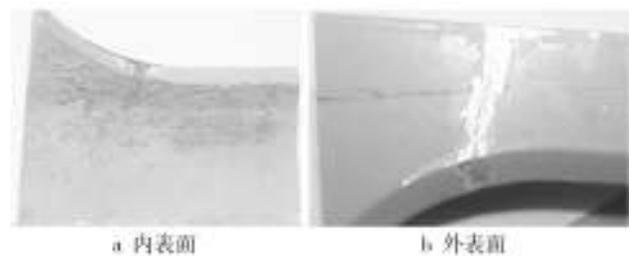
图2 2#框裂纹的外观形貌
Fig. 2 Macro appearance of cracks on No.2 frame

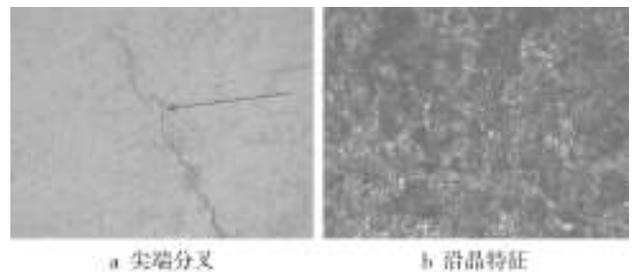
图3 1#框裂纹的形貌特征
Fig. 3 Characters of No.1 frame cracks

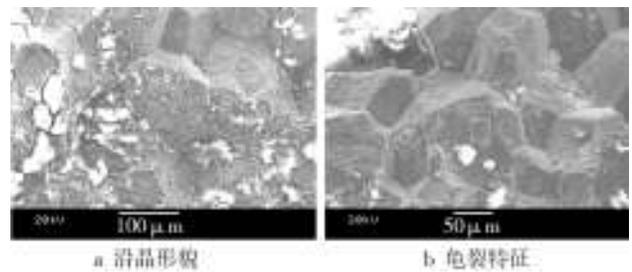
将裂纹人为打开,超声波清洗后放入扫描电镜下对其断口进行观察。1#框和2#框的裂纹断口均为沿晶特征,断口局部可见泥纹花样和严重的腐蚀坑,并

可见明显的腐蚀产物和龟裂特征,如图4和图5所示。

图4 1#框的裂纹断口形貌
Fig. 4 Appearance of NO.1 frame fracture surface

特征,断口可见明显的腐蚀产物、泥纹花样、腐蚀坑和龟裂特征,经能谱分析断口上含有一定量的Cl元素。外观检查表明裂纹为沿晶扩展且裂纹有明显的分叉特征,这些均为典型的应力腐蚀裂纹特征。因此,可以判断该铝合金框裂纹性质为应力腐蚀。

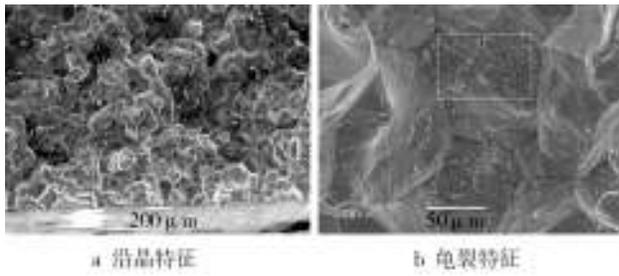
图5 2#框的裂纹断口形貌

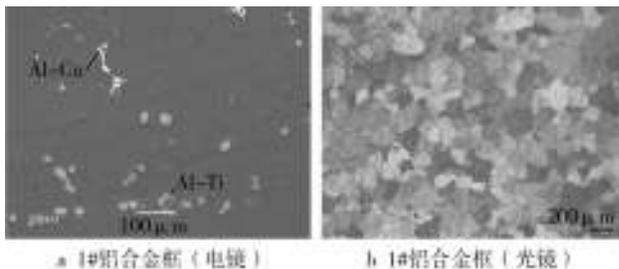
分别对1#和2#铝合金框的金相组织进行检查,结果如图6所示。1#框和2#框合金组织均匀,未见异常。1#铝合金框的金相组织中局部位置存在疏松缺陷,在晶界上有框状析出物,晶内有块状析出物,能谱分析结果表明,框状析出物为Al-Cu相,块状析出物为Al-Ti相,如图6a所示。

图6 1#和2#铝合金框的金相组织
