# 某型直升机尾减速器从动机匣腐蚀故障分析及预防对策研究

**摘要:**目的 分析某型直升机尾减速器从动机匣腐蚀故障原因,建立预防该类腐蚀故障问题的处理方法。方法 通过腐蚀故障机基本信息分析,腐蚀故障部位结构、材料和腐蚀形貌分析,得出腐蚀故障原因,采取“原位”处理方式建立该类腐蚀故障处理方法。结果 某型直升机尾减速器从动机匣安装面有异种金属接触和凹陷型结构,并承受交变载荷,易发生腐蚀故障,部队外场维护只能通过检查和监控延缓腐蚀进程,解决该问题需通过“湿装配”的密封剂处理技术和螺栓表面防护加强方法。结论 采取机上原位进行尾减速器从动机匣螺栓固定端面“湿装配”密封处理和螺栓外表面防护涂层加强处理,能够防止电解液进入螺栓固定端面和螺栓孔内部,达到腐蚀预防的目的。

## Corrosion Failure Analysis and Preventive Measure of a Type of Helicopter Tail Gearbox Casing Assembly

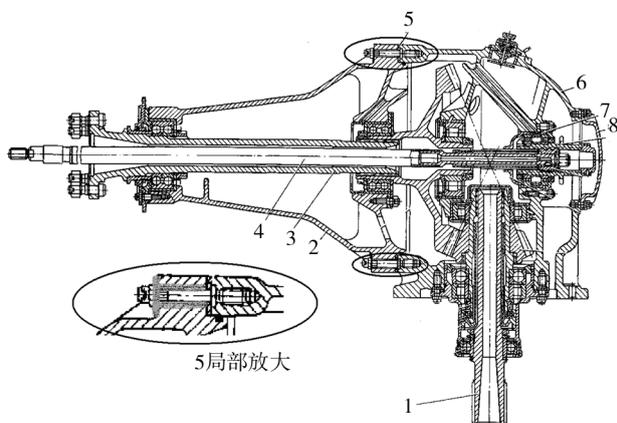
示。经腐蚀部位外观检查,该类腐蚀故障为尾减从动机匣(如图2所示)12个固定螺栓孔 $\phi 10.8$  mm安装孔端面及 $\phi 10.8$  mm安装孔内壁(如图1所示)出现腐蚀坑,该部位螺栓安装如图3所示。

图1 尾减速器从动机匣结构及腐蚀部位示意

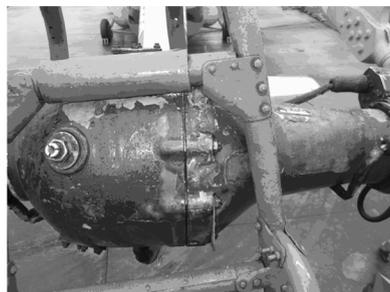
图2 尾减速器从动机匣外观

3) 凹陷形结构易形成电解液。尾减速器从动机匣安装端面为凹陷形结构,如图 2 所示。易在降雨后形成积水,安装端面表面腐蚀防护漆层发生破损后,潮湿空气、积水易渗入到螺栓与尾减从动机匣接合面、螺栓孔内部,溶解机体表面杂质和空气中  $\text{SO}_2$  等酸性气体后,形成电解液。

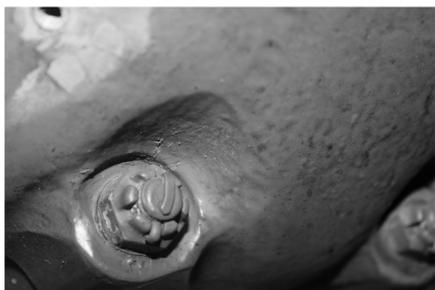
由图3和图4可以看出,未清理的腐蚀坑表面隆起蓬松的白色腐蚀产物,腐蚀坑主要分布在安装孔端面螺栓固定垫片外圈和螺栓安装孔内壁。其中安装孔端面螺栓固定垫片外圈为螺栓安装配合面,属于关键承力位置,修理工艺中规定腐蚀坑深度不能大于1 mm,实测腐蚀坑最深达到2.5 mm。螺栓安装孔内壁为非配合面,工艺规定腐蚀深度不能大于3 mm,面积不大于3 cm<sup>2</sup>,数量不超过5处,实测

图 3 从动机匣螺栓安装示意

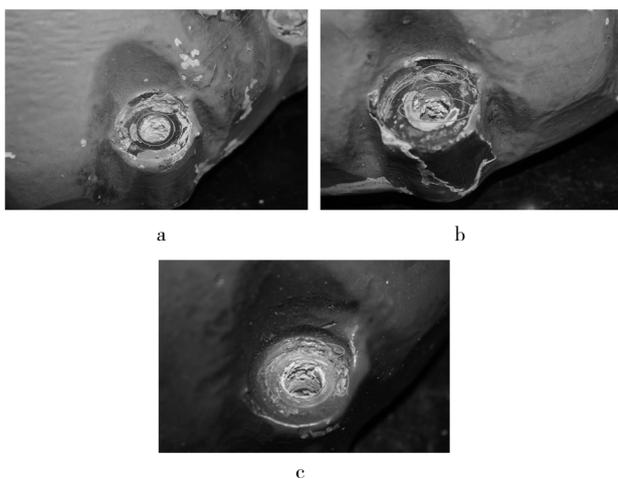
该位置腐蚀坑最深约 3.5 mm, 腐蚀面积基本布满螺栓孔内壁, 面积和数量远超过工艺规定的限制。

图 4 从动机匣螺栓安装面腐蚀

1) 异种材料间存在大电位差。尾减速器从动机匣所用材料为铸镁 5 (MA5) (标准电位为  $-2.31$  V), 螺栓、垫片所用材料为合金钢表面镀镉钝化 (标准电位为  $-0.40$  V), 两种材料间存在较大的电势差。

2) 长期使用防护涂镀层破坏,两种金属材料接触。尾减速器外表面的腐蚀防护设计采用一层锌黄底漆、一层面漆的处理方式,大修中先对固定端面喷漆,而后安装螺栓,最后对螺栓外表喷漆。其中,螺栓固定垫片下的漆层在直升机的使用过程中长期受到周期性的挤压、剪切载荷作用,易产生破损;尾减螺栓安装孔内壁不利于喷漆施工,往往漆层附着力较低,防护性能较差,漆层破损后形成异种金属接触。

1) 在外场条件下对某型直升机尾减速器从动机匣安装端面腐蚀问题按进行如下处理:原位拆除螺母;打磨清除腐蚀产物,测量并记录腐蚀深度、腐

蚀位置;涂覆密封胶;重新安装螺母;涂敷表面附加防护层。

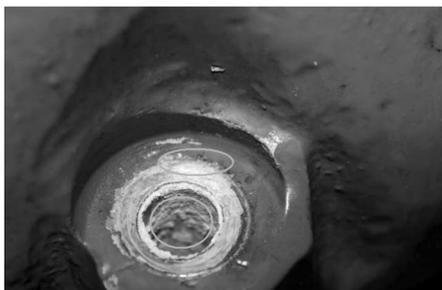
经大修情况统计,2009 年至 2013 年进某厂大修 of 某型直升机为 144 架次,其中第 3 次翻修直升机 46 架次。共发现尾减从动机匣出现腐蚀故障 22 架次,占总大修架次的 15.3%,其中 21 架次为第 3 次翻修,占第 3 次翻修直升机架次数的 45.7%。目前,大量的某型直升机处于第 2 次翻修与第 3 次翻修之间,尾减速器从动机匣腐蚀程度随使用日历期的增加而快速发展。在第 2 次翻修时,部分机匣腐蚀深度接近 1 mm 的报废标准,如不采取有效的腐蚀防护措施,预计未来 5~10 年大修中因腐蚀造成尾减速器报废率将大幅上升。一架某型直升机第 3 次翻修尾减速器从动机匣因腐蚀超标造成尾减速器报废情况如图 5 所示。

图5 报废直升机尾减从动机匣
