# 某型直升机内部结构腐蚀防护与修理对策研究

**摘要:** **目的** 针对某型机的内部结构腐蚀防护与修理开展研究, 为外场提升该型机的腐蚀防护能力提供借鉴。**方法** 针对掌握的腐蚀部位及腐蚀情况开展腐蚀原因分析, 提出对策建议。**结果** 该型机主承力框、桁条等并未出现严重腐蚀, 具备良好的延寿基础。**结论** 该型机逐步进入到老龄阶段, 腐蚀呈现较快的发展趋势, 需要在日后的装备使用与维护中多加关注。

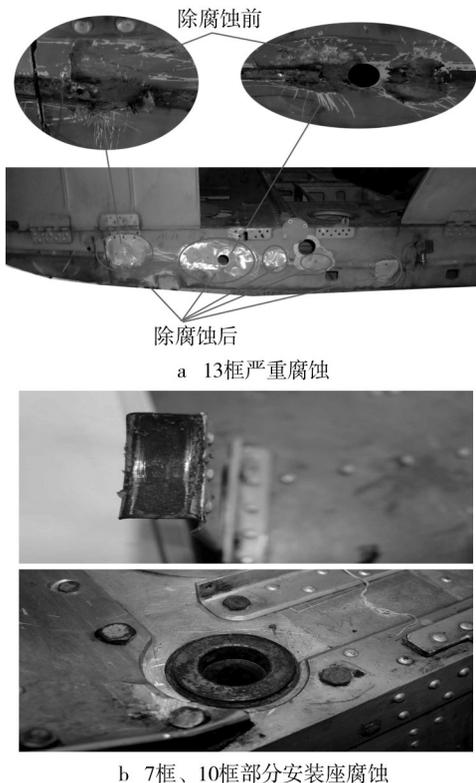
图1 直升机零部件腐蚀情况  
Fig.1 Corrosion of helicopter parts

经调研,直升机大修厂技术人员发现13框下框板腐蚀现象普遍,部分直升机腐蚀故障严重。如图1a所示,是2014年12月2日大修厂对某直升机故检时发现中机身13框框板腐蚀严重的现象,局部最深处约为2 mm,其他部位深度为0.4~1 mm,面积约为148 cm<sup>2</sup>。该腐蚀部位处于货桥收放处,部队日常维护时,不易进行检查。

机身隔框上的部分部件安装座也比较容易腐蚀,如有主减速器撑杆的安装座、外挂油箱安装座、发动机的2个安装座、货舱两侧武器挂架的安装座等。从图1b中可见,这部分的部附件安装座腐蚀比较严重,需要在日常维护中加以关注。

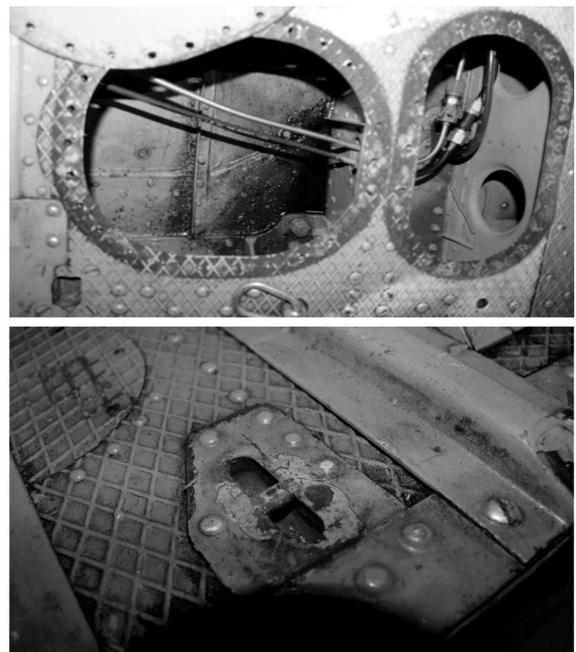
图2 货舱地板内部积水、腐蚀  
Fig.2 Internal water and corrosion of warehouse floor

直升机在日常使用维护中,水分、油液和杂质容易渗入地板内部,由于直升机停放时存在4° 35' 停机角,地板内存留的液体和杂质向机身后部流淌,虽设计有排水孔,但仍有积水无法排除,形成局部腐蚀环境,使地板内部结构腐蚀,如图2所示。

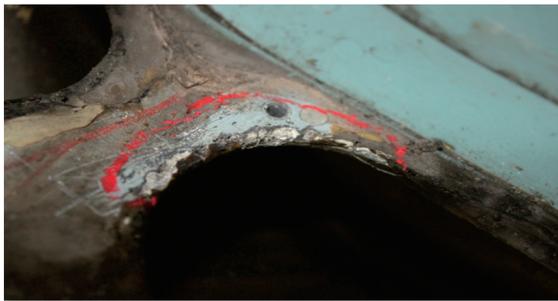
该型机中机身顶部风扇舱镁合金围框和10框操纵组合件的腐蚀情况如图3所示。

a 中机身顶部风扇舱镁合金围框腐蚀

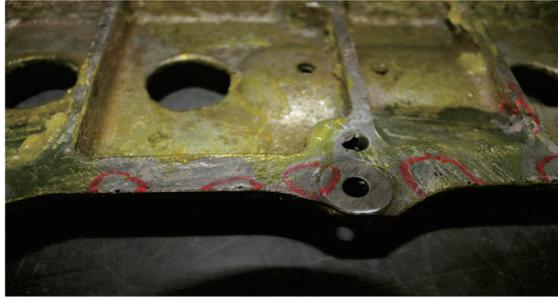
b 10框操纵套轴腐蚀

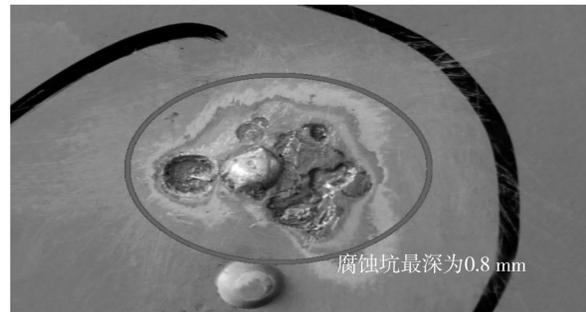
外挂油箱通过4根箍带与机身固定,外挂油箱与机身之间铺设一层胶垫或防弹层,防止机身与外挂油箱铆钉之间的振动磨损。外挂油箱上部安装蒙皮盖板,封闭外挂油箱与机身之间的缝隙。上述结构不能保证外挂油箱与机身之间缝隙完全密封,在日常使用维护中,雨水、清洗液、油液、含盐雾的潮湿空气、灰尘、杂草等进入外挂油箱与机身之间缝隙,长期积累无法排出,形成腐蚀性较强的电解液,造成机身表面漆层变色、鼓包、脱落等,机体铝合金与电解液直接接触,出现严重的电化学腐蚀。如图5a所示,金属蒙皮均出现普遍而且严重的腐蚀,最深的腐蚀坑深度达到0.84 mm,接近穿孔。

a 中机身外挂油箱安装区蒙皮腐蚀

附件,安装武器挂架时,可对上述重要部附件安装座、操纵组合件等进行检查。对于中机身外挂油箱安装区,由于腐蚀问题普遍且腐蚀程度接近蒙皮穿孔,建议当直升机出厂时间达到3<sup>+</sup>年时,结合换季拆下外挂油箱,对蒙皮进行腐蚀检查和修理。

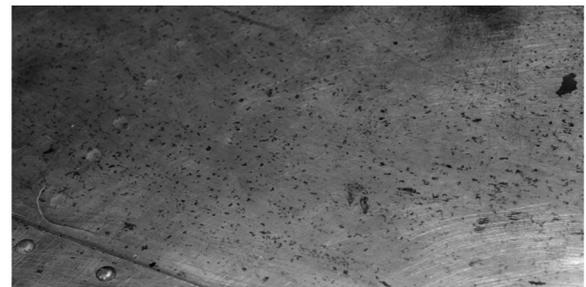
b 发动机主减舱地板蒙皮点蚀

破坏严重。发动机主减舱地板由货舱顶棚上部隔框、桁条和钛合金蒙皮铆接而成,是发动机、主减速器、液压系统、操纵系统等重要部附件安装平台,也是直升机顶部维修工作平台。在日常维修中,机务维修人员在直升机顶部进行维修,经常踩踏地板,使地板表面漆层磨损失效。同时维修中滑油、燃油和液压油难免会溅落到地板,混合灰尘、雨水形成油泥,附着在蒙皮表面,甚至造成地板排水孔堵塞。形成潮湿腐蚀环境,造成地板蒙皮腐蚀,如图5b所示。上述腐蚀具有一定隐蔽性,在大修去除表面漆层时才能发现。

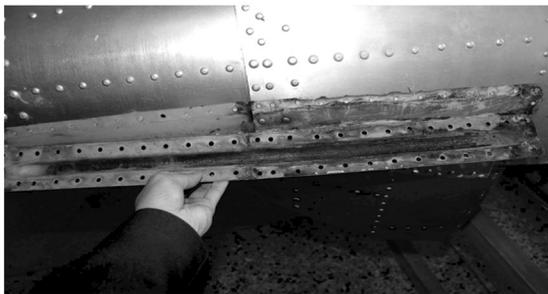
直升机在铆钉、螺钉等连接部位没有采用“湿装配”工艺,蒙皮搭接部位也没有进行密封,导致潮湿空气、腐蚀介质从螺钉、铆钉连接边缘和蒙皮接缝进入搭接部位内部,导致蒙皮腐蚀,如图4a所示。由于腐蚀产物体积比原金属体积大,造成“枕垫效应”,甚至导致铆钉断裂。

a 蒙皮搭接部分腐蚀

1) 螺接和铆接采用“湿装配”工艺。机身螺接和铆接结构,由于孔或螺纹的存在,产生几何不均匀性,引起一系列的力学效应,如挤压、磨损、应力集中和疲劳等,进而引起紧固件与被连接件间微小的间隙与振动,造成表面防护涂层脱落或开裂,使潮湿气体或腐蚀介质侵入,从而发生腐蚀。从国外引进的某型直升机在设计和生产过程中没有过多考虑腐蚀防护,机身螺接和铆接没有采用“湿装配”工艺进行密封处理,机身连接部位易于出现腐蚀。因此建议大修厂在进行机身结构连接装配时,尽量采用“湿装配”工艺,对螺接和铆接部位进行密封处理,提高连接件抗腐蚀能力。

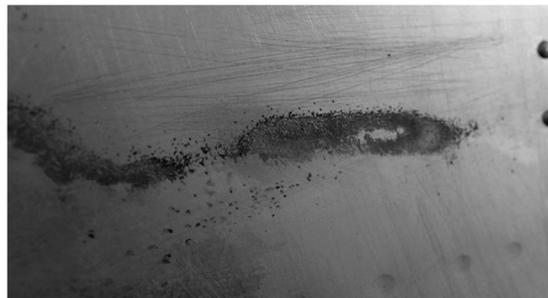
由于直升机机体表面涂层出现微小裂纹,腐蚀介质进入涂层内部,造成机体蒙皮表面点蚀,如图4b所

b 蒙皮表面点蚀

示。蒙皮表面点蚀比较隐蔽,表面涂层没有明显的失效迹象,在直升机大修去除表面涂层后才能发现。点蚀向金属纵深发展,形成疲劳源,对结构和材料强度

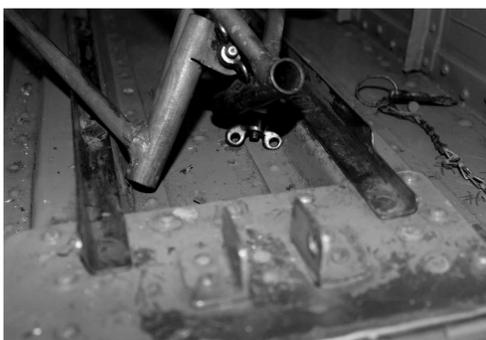
1) 电瓶舱腐蚀。酸性、碱性电瓶在安装拆卸过程中,酸碱溶液渗漏造成电瓶舱内滑轨、滑条和口盖等零部件腐蚀,如图6a所示。

a 电瓶舱零部件腐蚀

电瓶的安装和拆卸过程中有可能渗漏电解液。对于酸性电解液,使用20%小苏打溶液进行清洗,对于碱性电解液,可采用5%醋酸溶液或全浓度的家用食醋进行清洗。

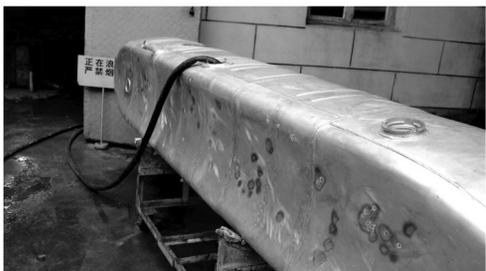
2) 外挂油箱腐蚀。外挂油箱和整流罩之间、机体之间没有进行密封处理,灰尘、维修时洒落的油液、雨水、空气中腐蚀介质等进入外挂油箱与整流罩、机体之间空隙并无法排出,形成恶劣的腐蚀环境,造成油箱腐蚀,如图6b,c所示。在油箱与吊带之间安装毛毡进行减震与防止磨损,但是毛毡吸附水分,造成吊带严重腐蚀。

b 外挂油箱腐蚀

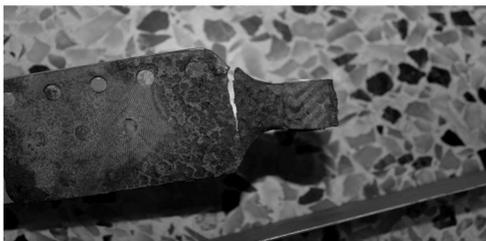
c 外挂油箱箍带腐蚀断裂
