# 发动机缸体开裂失效分析

**摘要:** 目的 研究发动机缸体出现开裂失效原因。方法 通过化学成分分析、力学性能分析、断口扫描分析、显微组织分析、能谱分析及低倍缺陷分析测试手段,对发动机缸体的开裂模式及失效原因进行分析。结果 发动机缸体原材料中 Si 元素超标,导致晶界析出较多的 AlSiCu 及 Al<sub>2</sub>Cu 脆性相,在开裂区域组织存在过热过烧现象,两个原因导致组织晶间结合力大大降低。同时,在开裂区域存在热节效应,低倍疏松和缩孔较集中的现象,为热裂纹形成及继续扩展提供了有利条件。结论 通过不断改进设计工艺,控制原材料成分及调节浇注参数,大大减小了热裂纹出现概率,在后序批量生产中,未发现类似失效样件。

## Failure Analysis of Fracture of Engine Cylinder Block

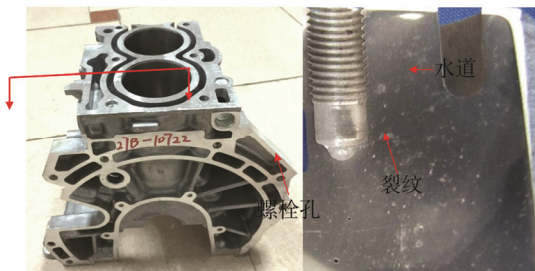
图 1 断裂样品宏观形貌

某汽车公司研发的 3 件铝合金发动机缸体在经整体 X 射线无损检测后发现存在开裂失效现象,开裂位置位于靠近上油道螺栓孔与冷却水道之间的 U 型槽底部。为了评定发动机缸体铸造质量,找到其开裂的原因,从宏观到微观进行系统的试验与分析。

取一件失效铝合金缸体进行分析，宏观形貌如图 1 所示。将样品沿图中箭头指示方向剖开后进行抛光可见，在水道 U 型槽底部边缘出现裂纹，裂纹深度约为 5.1 mm，裂纹扩展方向与水道 U 型槽侧壁表面呈 60°，裂纹扩展连续并呈折线状扩展。

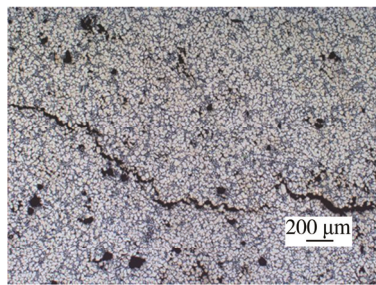
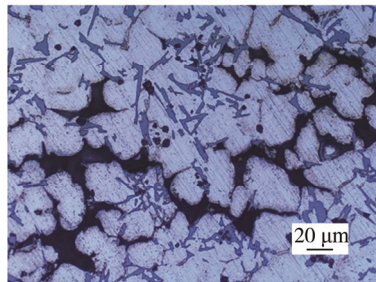
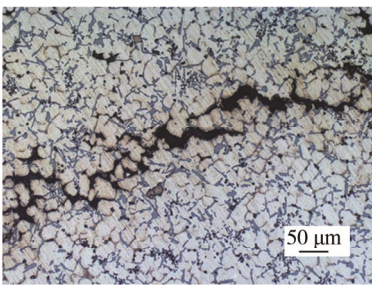
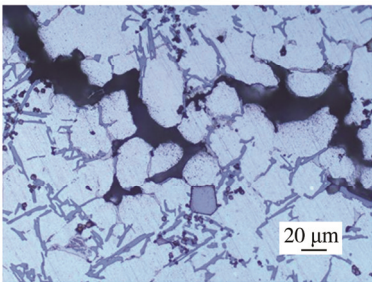
图 2 失效件金相组织

对图 1 中剖开样品进行金相组织分析，如图 2 所示。由图 2 可见，样品裂纹起始于水道表面，裂纹扩展呈断续状，裂纹扩展形式为沿晶界扩展，裂纹边缘晶粒较完整，晶粒表面圆滑，在裂纹内侧填满氧化产物。

正常区域金相组织为典型的过共晶组织，主要为细小  $\alpha$  (Al) 枝晶+短条状共晶硅+小块状初晶硅，组织级别为 1 级，鱼骨状铁相夹杂级别为 1 级（鱼骨状铁相夹杂不明显），针状铁相夹杂级别为 1 级（针状铁相夹杂不明显）。

热裂纹易产生于铸件拐角处、截面厚度急剧变化处或局部凝固缓慢处、容易产生应力集中处<sup>[15]</sup>。文中失效试样开裂位置均位于靠近上油道螺栓孔与冷却水道之间的U型槽底部,该位置铸件壁厚变化较大,同时开裂位置为尖角凸出变形位置,螺栓孔周围凸出位置形成“孤岛”形状。此位置低倍组织可见铸造缩孔及疏松缺陷较严重,说明开裂位置周围存在“热节效应”。开裂位置组织晶界处存在复熔共晶球及晶界加宽现象,属于过热过烧组织,说明在开裂处存在局部温度过高,导致合金中的低熔点相熔化,使得晶粒间结合力下降,降低合金综合性能。

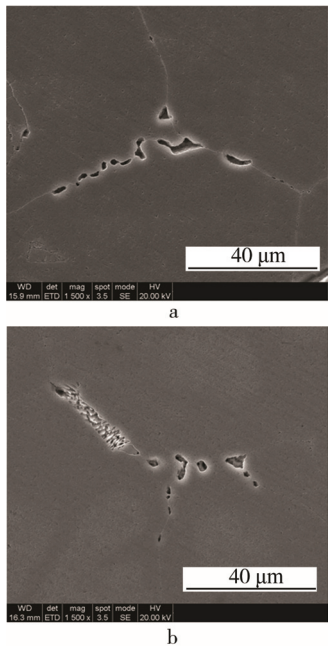
图 3 晶界处形貌

在电镜下对组织晶界位置进行观察，如图 3 所示。由图 3 可见，在晶界交界处存在断续圆滑微孔。这是由于晶界存在一定程度过热复熔现象，晶界聚集的低熔点合金化合物脱落所致，在局部区域晶界上微孔内化合物未脱落。

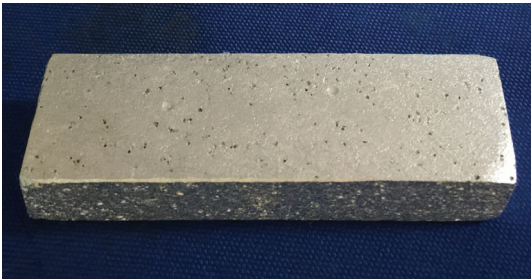
图 4 样品低倍金相组织

对缸体裂纹附近组织取样进行低倍金相观察，如图 4 所示。依据 JB/T 7946.3—1999《铸造铝合金金相铸造铝合金针孔》标准进行评级。样品针孔度级别为 3 级，高于技术要求的 2 级范围。

严格将合金中 Si 元素含量控制在标准范围以内; 实际浇注系统, 防止铸型局部过热, 减小组织过热过烧倾向; 改进铸件结构, 消除开裂区域尖角及壁厚突变, 避免出现热节区域, 减小热裂倾向。

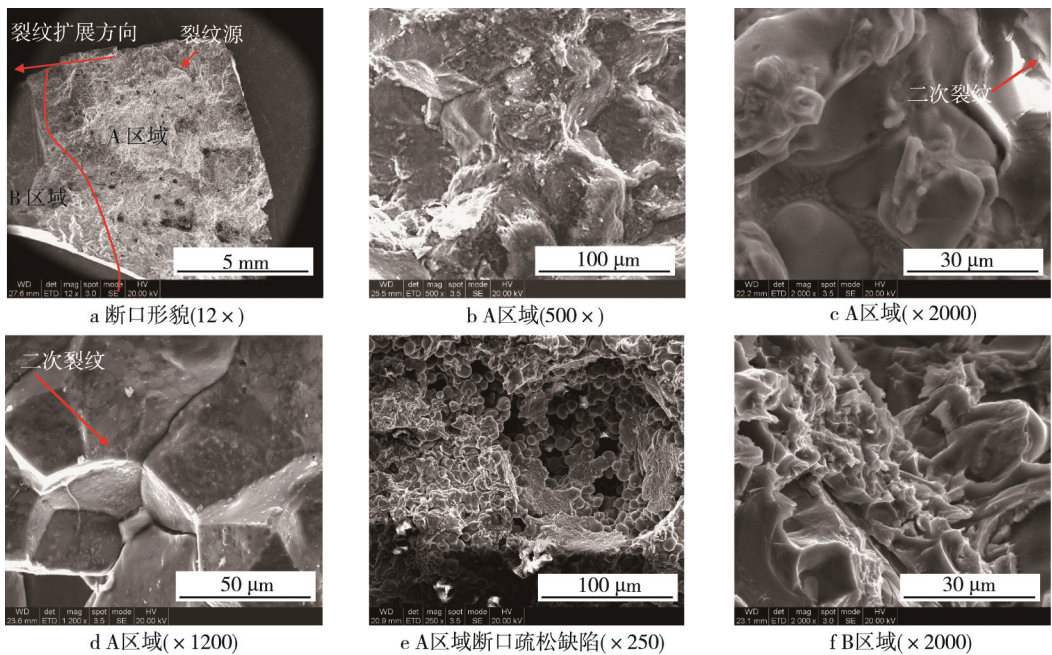
图 5 样品断口形貌

沿裂纹扩展方向将断口打开后进行观察，如图 5 所示。断口明显分为两个区域，A 区域和 B 区域。A 区域靠近断口起裂边缘，断口颜色相对较深，大部分断口表面存在明显氧化现象，仍可见断口为沿晶和撕裂的混合断裂，沿晶断裂为主。高倍数下氧化较严重区域被氧化物覆盖，看不到断口真实形貌，为高温氧化所致。氧化较轻微的区域可见完整晶粒及沿晶二次裂纹，在晶界和晶面上可见颗粒状物质。A 区域局部存在较多集中铸造疏松孔洞，疏松孔洞内部主要为枝晶组织，枝晶组织被氧化呈圆滑表面。B 区域断口为后期人为撕开区域，主要为撕裂韧窝及撕裂棱形貌为主。

通过对失效铝合金缸体在化学成分、力学性能、断口分析、金相分析及能谱分析几个方面的数据可知,材料化学成分中Si元素高于AlSi9Cu3标准要求。通过金相组织及断口分析可知,在A区域断口裂纹扩展主要沿晶界扩展,裂纹两侧晶粒较完整,并为圆滑表面,断口表面存在高温氧化现象,表明A区域存在原始铸造热裂纹。在晶界交接处存在晶界复熔微孔现象,说明在热裂纹处存在组织过热现象。由能谱分析可知,在晶界析出AlSiCu及Al<sub>2</sub>Cu相,以上两相均为脆性相,加大了铸件线收缩和热裂倾向。低倍组织针孔度级别达到3级,未达到技术要求,过多的铸造缺陷为热裂纹扩展提供了有利通道。

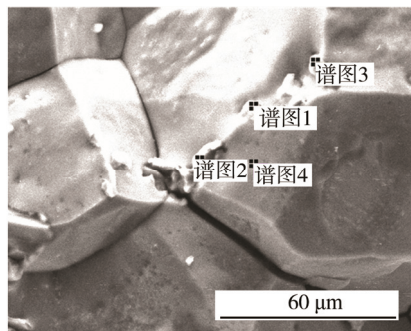
图6 晶界析出物 EDS 分析图片

对观察到的晶界颗粒状物质进行能谱分析,以确定沿晶裂纹形成原因。由图6及表3可见,谱图1、谱图2及谱图3位置处为晶界析出的颗粒状合金化合物,主要为Si, Cu, Al, C元素,其中C元素为表面吸附所致,非组织中元素。由谱图1和谱图3可以推断该化合物为Al<sub>2</sub>Cu相,由谱图2可以推断该化合物为AlSiCu相。位置4处为正常位置对比点,主要为Al元素。

材料本身及铸件凝固收缩过程中的阻力大小、铸件致密性对热纹的产生存在重要影响,对于AlSi系合金热裂纹倾向较小,而AlCu系合金热裂纹倾向较大<sup>[11-12]</sup>。对文中AlSi9Cu3材料成分分析可知,合金中存在过多的Si元素, Si元素可以提高铝液流动性,从而改善合金铸造性能。通过晶界处元素能谱分析可知,在形成热裂纹的晶界处存在成分偏析现象,在晶界析出较多的AlSiCu及Al<sub>2</sub>Cu相,这是因为过量Si元素可以加速Mn, Cu的扩散,导致在晶界形成过多的Al<sub>2</sub>Cu相。同时,过量的Si元素溶入到Al<sub>2</sub>Cu相中,形成AlSiCu相,凝固过程中,在晶间存在低熔点合金相聚集在晶界液相中,对凝固后期晶粒之间的固相搭接形成破坏,降低晶间结合力,使合金强度和塑性明显减小,加大热裂纹倾向<sup>[13-14]</sup>。
