专题——油气田管材的腐蚀与防护技术研究

## 某气田弹簧管压力表失效与汞腐蚀

## Failure of Spring Pressure Gage and Mercury Corrosion in Gas Field

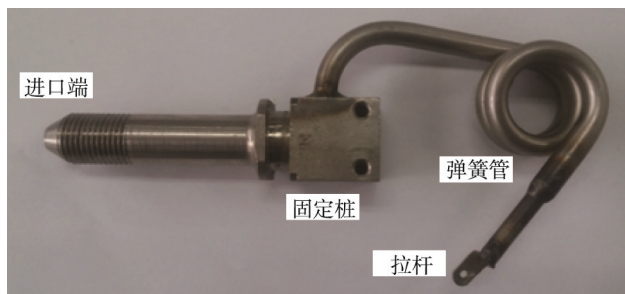
其内部主要是由一段外径7 mm、壁厚1.5 mm的中部旋转两圈半的 Monel 合金钢管构成压力表的弹簧管, 其末端采取封焊密封, 在末端管侧通过焊接连接到拉杆, 而拉杆与一个齿轮结构相连, 齿轮与表盘上的指针相联动。该压力表的工作原理是: 管线中的气体通过进口端到达该不锈钢弹簧管段, 利用气体的压力引起弹簧管的膨胀, 从而引起拉杆拉动表盘指针转动, 由表盘上的指针位置读得气体的压力数据。该压力表的弹簧管段进口端与一固定桩相连, 在固定桩标明了

图1 压力表内部结构

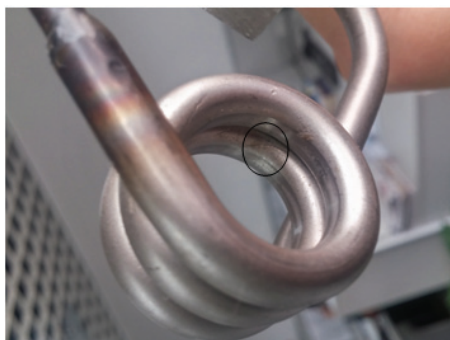
将该压力表弹簧管段从固定桩上切割下来, 其外形如图 2 所示。仔细观察发现, 在 Monel 合金钢管中部旋转两圈半的弹簧管外表面可以看到长约 5 mm 似未穿透的沟槽, 图 3 是该沟槽的放大形貌。为了查看该弹簧管段还有无其他的损伤情况, 随之对该弹簧管进行分段切割, 在该弹簧管的另一圈管段上也发现两个略斜向的沟槽 (如图 4 所示)。仔细观察发现, 一个是未渗透性的沟槽, 而与其相近的另一个则疑似渗透性的裂纹, 放大形貌如图 5 所示。同时该弹簧管其他切割下来的管段表面上未发现异常情况。

图2 圆圈弹簧管及一沟槽形貌

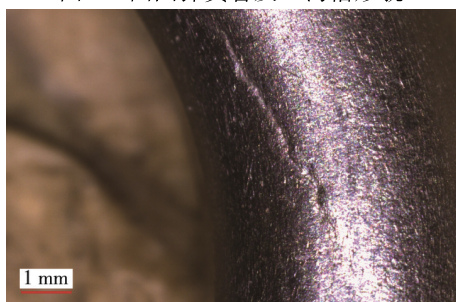
图3 圆圈弹簧管上沟槽放大形貌

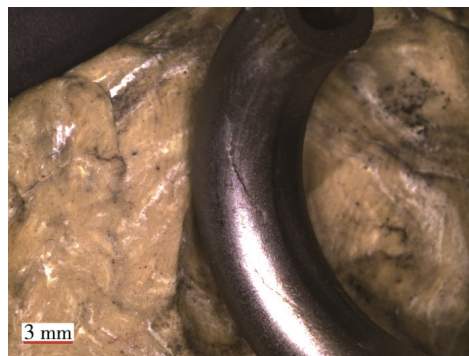
图4 一段圆圈弹簧管另一侧两个沟槽形貌

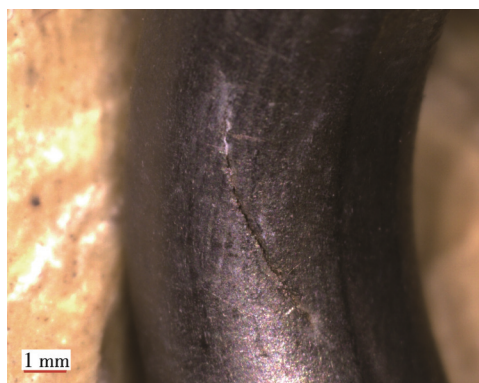
图5 疑似穿透性裂纹的放大形貌

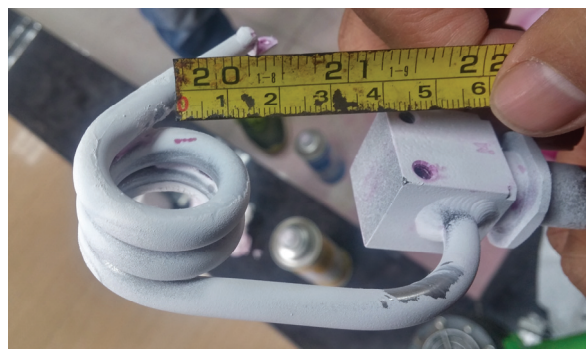
为了确定以上三个疑似的沟槽或裂纹是否渗透, 根据 JB/T 8543.2—1997《泵产品零件无损检测 渗透检测》中规定的检测方法, 对其进行了无损渗透法检测。结果表明, 上面所观察到的两个沟槽没有检测到渗透性的裂纹或裂缝, 两个相近的缺陷其中之一的疑似渗透性裂纹确实存在, 其长度为 4 mm 左右, 如图 6 所示。外表面两个沟槽显然只能是机械损伤所致。对该不锈钢弹簧管段其他部位包括末端封焊部位的无损渗透检测表明, 均未发现裂纹。

图6 压力表弹簧管两边顶部的渗透检测

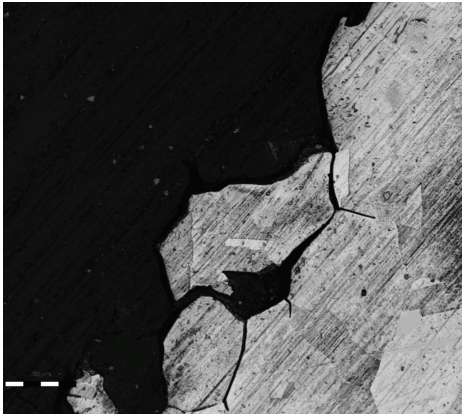
法》，采用 MEF 4M 金相显微镜及图像分析系统对送检弹簧管段渗透性裂纹及其附近的显微组织、裂纹扩展晶界特征进行分析，结果如图 7—10 所示。从金相组织的分析来看，该弹簧管中裂纹宏观形貌是沿轴线向分布，其断口和非裂纹处的组织均为奥氏体，断口边裂纹是沿晶分布，金相分析时对试样腐蚀后可观察到内壁均呈现明显晶界。这些说明受管内的介质腐蚀和内压影响，裂纹是沿晶扩展。晶界中的黑色物质应是非金属材料，可能是腐蚀性产物。

图 7 弹簧管断口边沿晶裂纹及组织

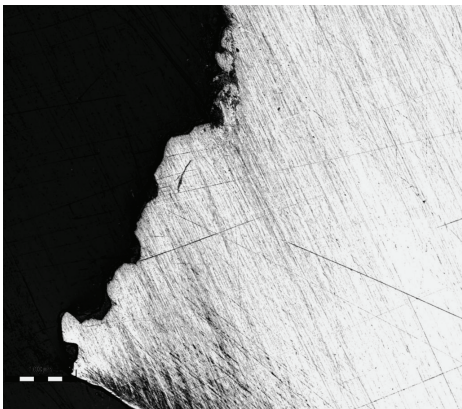
图 8 弹簧管靠内表面断口边沿晶特征

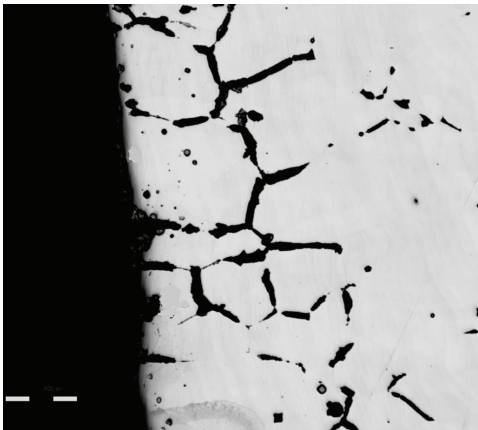
图 9 弹簧管内壁晶界特征

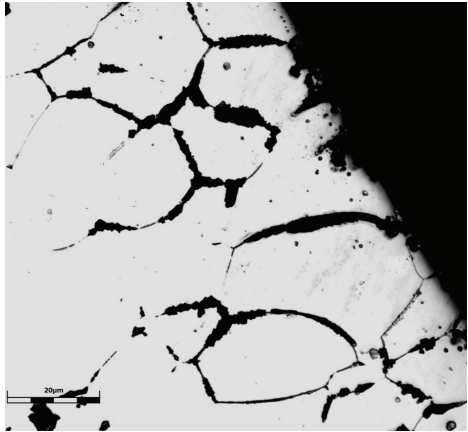
图 10 弹簧管内壁晶界特征

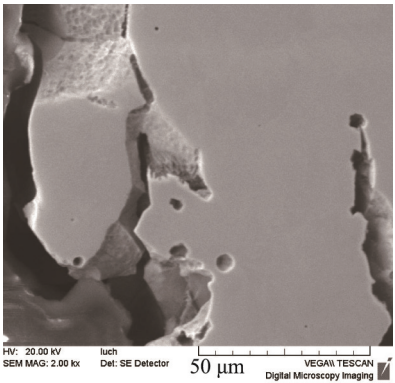
采用 TESCAN VEGA II 扫描电子显微镜对该弹簧管裂纹断口表面的微观形貌进行观察，以确定裂纹扩展的断裂机理。图 11 是该弹簧管裂纹扩展附近的形貌特征，图 12 和图 13 分别是弹簧管裂纹的壁厚中心、内壁和外壁表面的扩展断裂形貌。可以看出，裂纹扩展具有沿晶断裂的特征，与上述金相组织分析推断的结果是一致的。

图 11 裂纹扩展附近的形貌

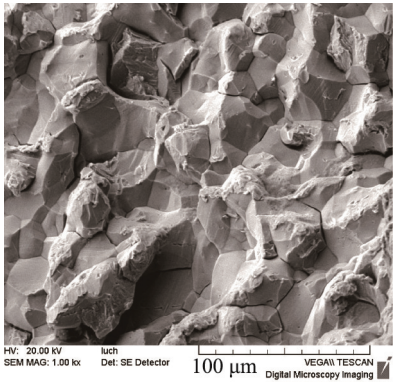
图 12 壁厚中心裂纹表面的形貌

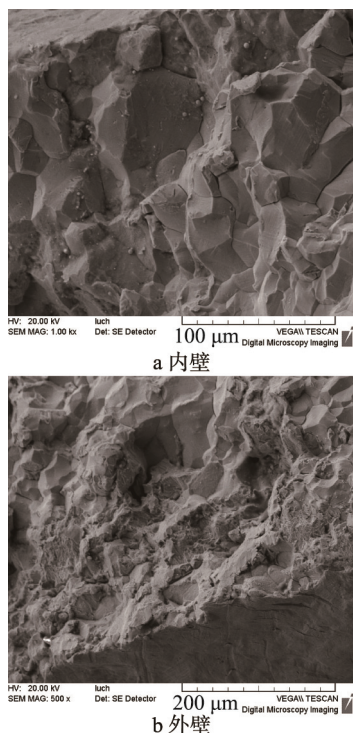
图13 弹簧管裂纹表面的形貌

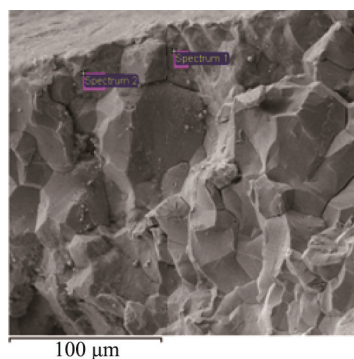
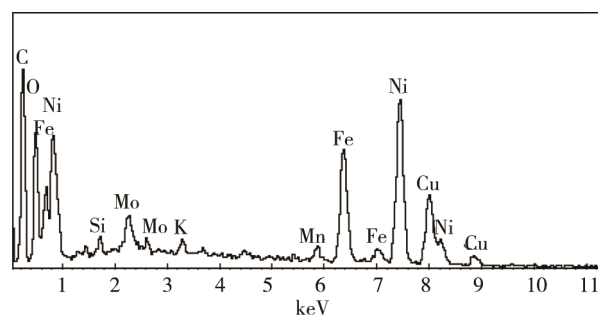
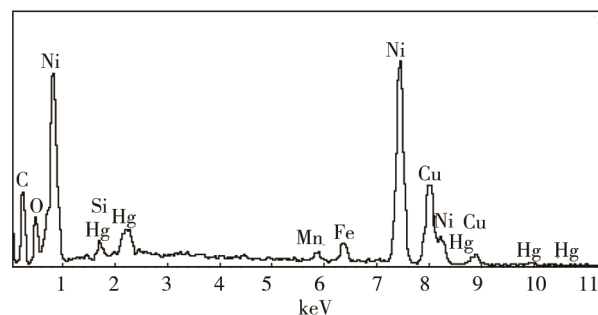
图14、图15和表2是裂纹断面内壁晶粒的夹杂处和表面能谱分析结果。可见，内壁晶界夹杂处元素组成中 Ni, Cu, Fe, Mn 和 Mo 元素均来自基体，并与基体元素含量相对应，Hg, O 和 K 元素来自天然气中 Hg, CO<sub>2</sub> 和凝析水，C 和 O 可能是发生 CO<sub>2</sub> 腐

蚀所产生的。同时注意到在裂纹扩展的晶粒表面上未检测到汞元素。

图14 内壁晶粒夹杂处和表面的能谱分析位置

图15 内壁晶粒夹杂处和表面的能谱图

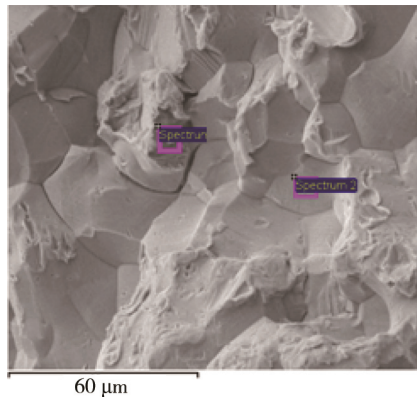
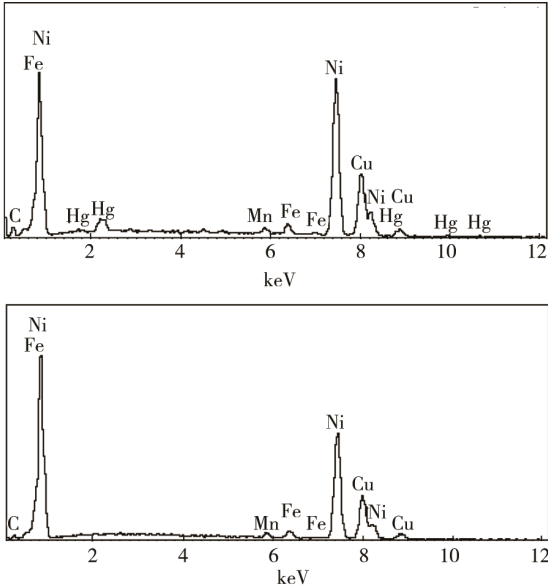
图16、图17和表3分别是弹簧管壁厚中心裂纹扩展断裂的晶界夹杂处和晶粒表面能谱分析结果。同内壁相比，壁厚中心裂纹扩展断裂的晶界夹杂处和晶粒表面元素组成更简单，除 Hg 元素外，其余元素基本上来自基体元素，含量也与其相对应。Hg 元素与内壁检测结果相似，也就是说在晶界夹杂处检测到，

而在晶粒表面未检测到，两个位置处均未检测到腐蚀产物中重要组成元素 O。

图 16 中部晶粒夹杂处和表面的能谱分析位置

图 17 中部夹杂处和晶粒表面能谱图

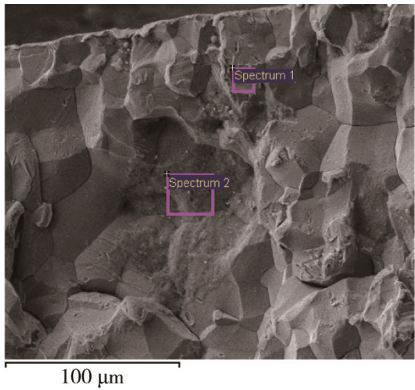
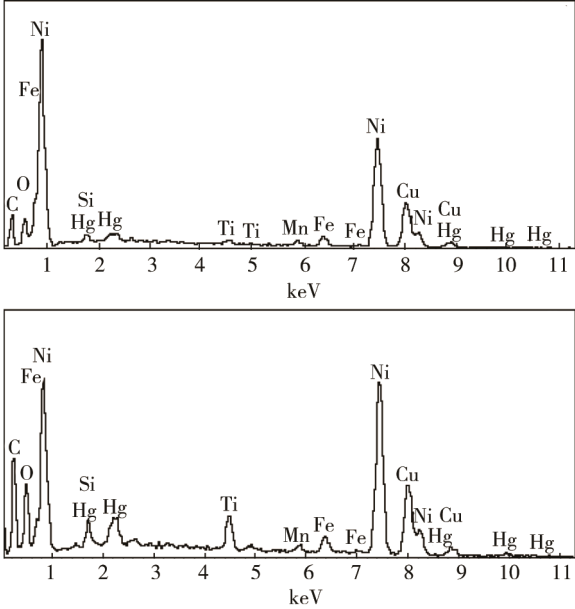
图18、图19和表4是弹簧管内壁裂纹断面晶界夹杂处和晶粒表面能谱分析结果。可见，与内壁晶界夹杂处和晶粒表面主要元素能谱分析结果差异不大，最大的差异就是在晶粒表面也检测到了 Hg 元素。

图 18 外壁晶粒夹杂处和表面能谱分析位置

图 19 外壁夹杂处和晶粒表面能谱图
