合金钢螺栓海洋气候环境适应性研究

摘要: 目的 研究海洋气候环境对合金钢螺栓的影响。方法 开展合金钢螺栓海南万宁试验站为期 24 个月的远海户外暴露试验, 通过环境扫描电镜 (ESEM) 和自带的能谱仪 (EDS)、拉伸和疲劳力学性能试验机、动电位极化 (PC) 研究合金钢螺栓力学性能、宏观形貌、微观形貌和腐蚀产物变化。结果 户外暴露 24 个月后, 合金钢螺栓破坏剪力下降了 3.4%, 破坏拉力下降了 7.7%, 疲劳寿命下降了 41.3%。结论 合金钢户外暴露 24 个月后发生全面腐蚀, 腐蚀对螺栓破坏拉力及破坏剪力性能影响不大, 对螺栓疲劳寿命下降影响较大。

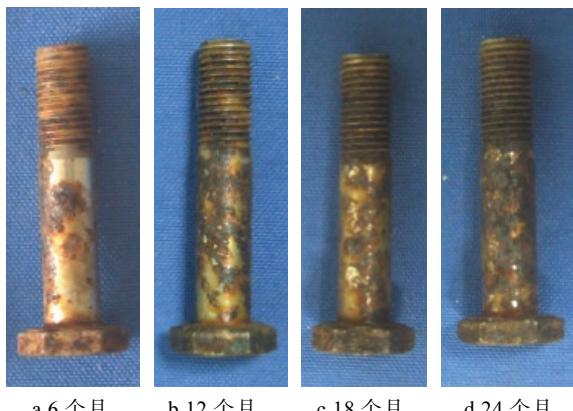
螺栓在万宁户外暴露外观形貌随时间变化如图 1 所示。可以看出, 螺栓在万宁户外暴露 6 个月后, 头部外露区、头下连接区、光杆-螺纹过渡区、螺纹区等四个部位均出现严重腐蚀, 腐蚀面积均超过 80%。光杆区腐蚀相对来说较为轻微, 腐蚀面积超过 50%。随着暴露时间的延长, 螺栓表面腐蚀不断加剧。由于螺栓表面的钝化层非常薄, 在氯离子强侵蚀和穿透作用下, 很快遭到破坏, 从而使基体金属暴露在氯离子等腐蚀介质中, 加剧了基体金属的腐蚀。螺栓的头部外露区、头下连接区、光杆区、光杆-螺纹过渡区、螺纹区等五个部位均出现一定程度的腐蚀。其中, 光杆-螺纹过渡区、螺纹区腐蚀相对严重, 腐蚀面积超过 25%。头部外露区、头下连接区、光杆区腐蚀相对较轻, 腐蚀面积分别约为 1%, 2.5%, 10%。螺栓试验件的外观腐蚀评价划分见表 1。

图 1 螺栓万宁户外暴露外观形貌随暴露时间变化

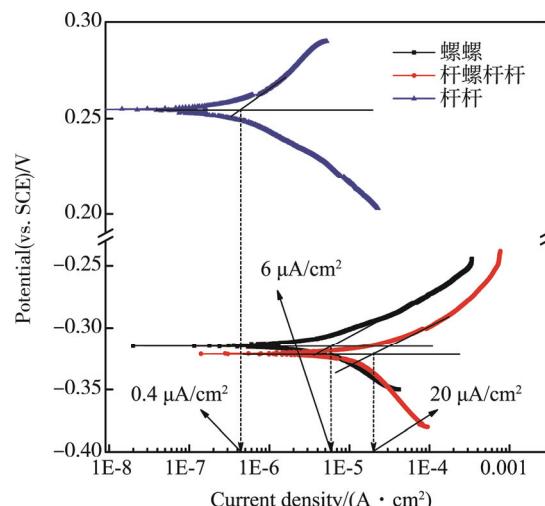
图 2 螺栓在 5%NaCl 溶液中的动电位极化曲线

根据 GB 5267《紧固件 电镀层》附录 G“螺栓、螺钉和螺母的表面积”，计算螺栓的螺纹、杆部和杆纹连接三个测试区域的面积。通过对强极化区的线性拟合分析可知，螺栓光杆区的自腐蚀电流密度最低，约为 $0.4 \mu\text{A}/\text{cm}^2$ ，杆纹连接处电流密度最高，达到 $20 \mu\text{A}/\text{cm}^2$ ，约为光杆区的 50 倍，螺纹区居中，电流密度约为 $6 \mu\text{A}/\text{cm}^2$ 。综合开路电位和自腐蚀电流密度数据分析，螺栓螺纹区、杆纹区、光杆区三个区域中光杆区耐腐蚀性能最好。因此，在万宁户外暴露期间，螺栓光杆区域腐蚀相对较轻。

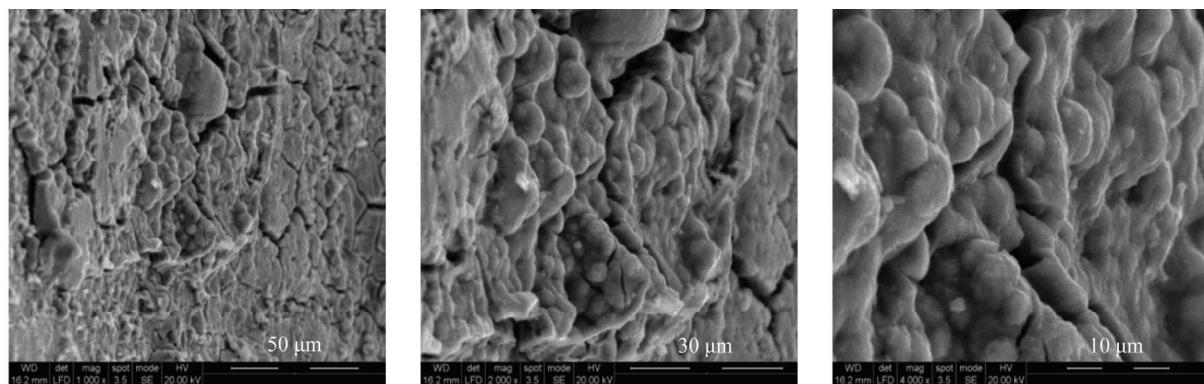
呈现出雪茄形状貌或结构和白色疏松多孔棉球形状貌或结构^[11-13]。由图 3 可知，合金钢 7411 螺栓万宁户外暴露 12 个月后，基体螺纹部位腐蚀产物出现微裂纹，腐蚀产物呈现出胞状 ($\gamma\text{-FeOOH}$) 微观形貌。从图 4 可以看出，合金钢 7411 螺栓万宁户外暴露 12 个月后，基体光杆部位腐蚀产物呈现出颗粒状 ($\gamma\text{-FeOOH}$)、花瓣状 ($\alpha\text{-FeOOH}$) 微观形貌。颗粒状腐蚀产物簇状聚集。花瓣状腐蚀产物中间点缀有少量颗粒状腐蚀产物。从图 5 可以看出，合金钢 7411 螺栓万宁户外暴露 24 个月后，基体螺纹部位腐蚀产物部分出现微裂纹，腐蚀产物呈现出小颗粒状 ($\gamma\text{-FeOOH}$)、球状 ($\gamma\text{-FeOOH}$) 微观形貌。从高倍率显微图片可以看出，球状腐蚀产物上长有针状 ($\alpha\text{-FeOOH}$) 腐蚀产物。从图 6 可以看出，合金钢 7411 螺栓户外暴露 24 个月后，基体光杆部位腐蚀产物呈现出不规则颗粒状 ($\gamma\text{-FeOOH}$)、条棒状 ($\gamma\text{-FeOOH}$)、球状 ($\gamma\text{-FeOOH}$) 微观形貌。在高倍率显微图片下可以看到球状结构的周围有很多针状或须状 ($\alpha\text{-FeOOH}$) 的腐蚀产物。

图 3 合金钢 7411 螺栓万宁户外暴露 12 个月螺纹腐蚀产物微观形貌

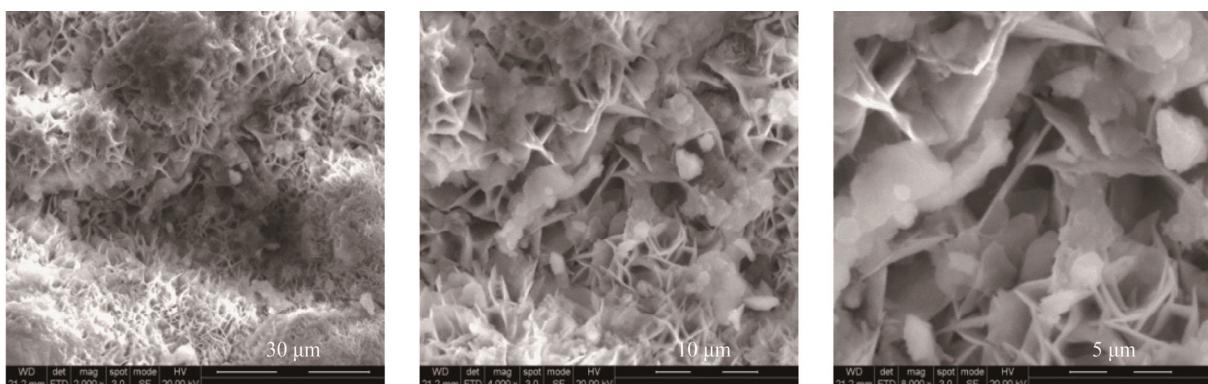
图 4 合金钢 7411 螺栓万宁户外暴露 12 个月光杆腐蚀产物微观形貌

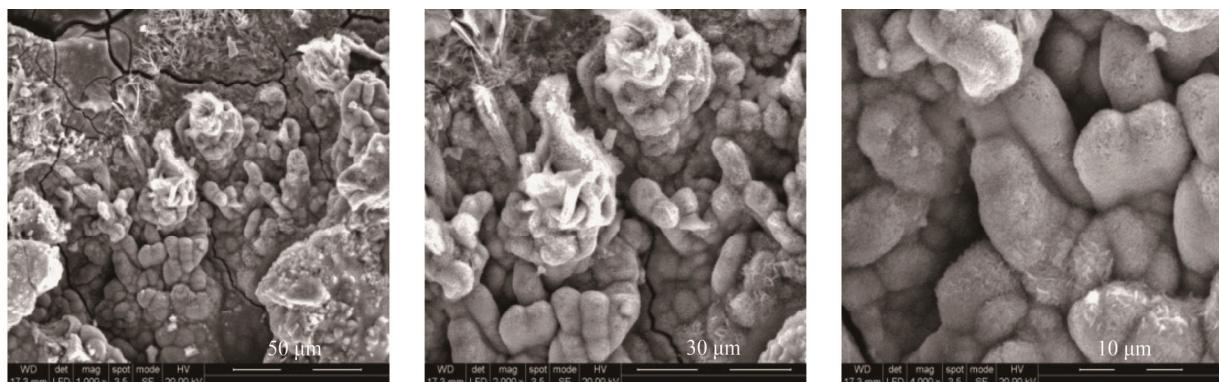
图 5 合金钢 7411 螺栓万宁户外暴露 24 个月螺纹腐蚀产物微观形貌

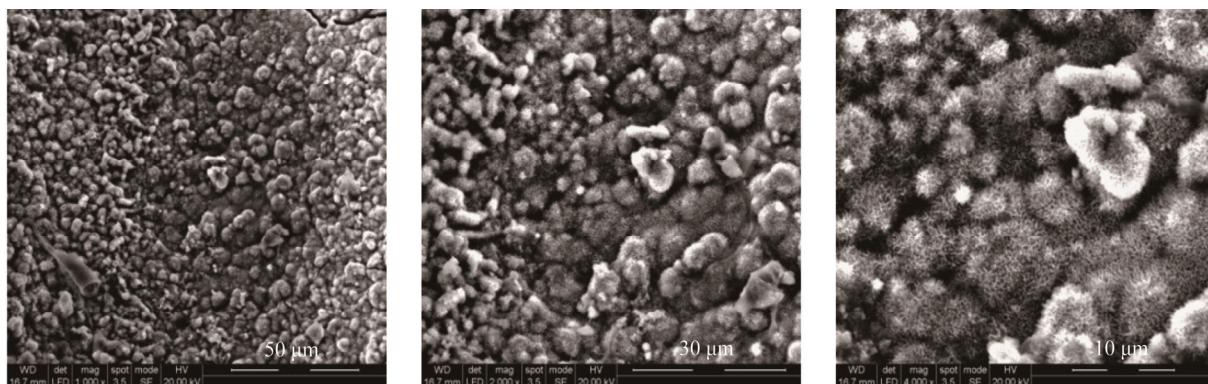
图 6 合金钢 7411 螺栓万宁户外暴露 24 个月光杆腐蚀产物微观形貌

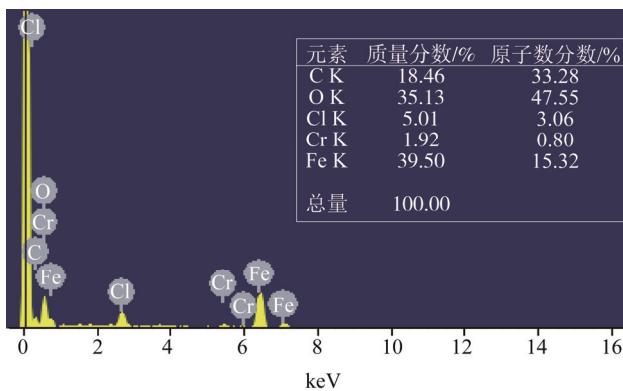
从图 7 所示的合金钢 7411 螺栓万宁站户外 24 个月螺纹表面腐蚀产物 EDS 分析可以得出，螺栓腐蚀产物中除 Fe 元素和 O 元素外，还含少量的 Cl 元素，说明腐蚀产物成分可能还包含 FeCl_2 或 FeCl_3 。由于腐蚀产物 FeCl_2 或 FeCl_3 的微观形貌国内外鲜有报道，因此，从腐蚀产物的表面形貌未能看出 FeCl_2 或 FeCl_3 的存在。

图 7 合金钢 7411 螺栓万宁户外暴露 24 个月后螺纹表面腐蚀产物成分 EDS 分析

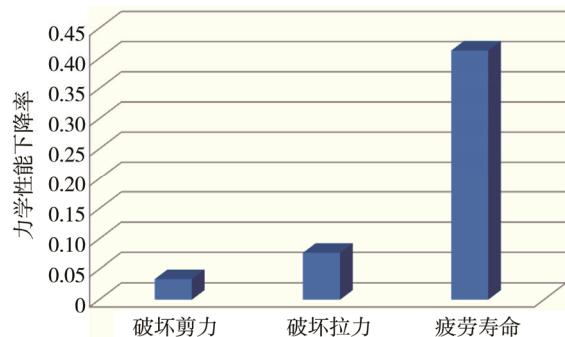
图 8 螺栓万宁户外暴露 24 个月力学性能下降率

由图 8 可知，户外暴露 24 个月后，7411 螺栓破坏剪力下降了 3.4%，破坏拉力下降了 7.7%，疲劳寿命下降了 41.3%。因此，螺栓的腐蚀并未对螺栓破坏拉力及破坏剪力下降造成明显影响。由图 9 可知，螺栓光杆-螺纹过渡区螺纹部分出现了基体腐蚀，螺纹牙底部位出现深度大于 150 μm 的腐蚀坑。由于螺栓的疲劳性能薄弱点通常为表面缺陷处、尖角或应力集中处、头杆连接圆角处、螺纹收尾处和螺纹牙有缺陷处等部位^[14-15]，因此这些腐蚀坑极易在螺栓疲劳测试

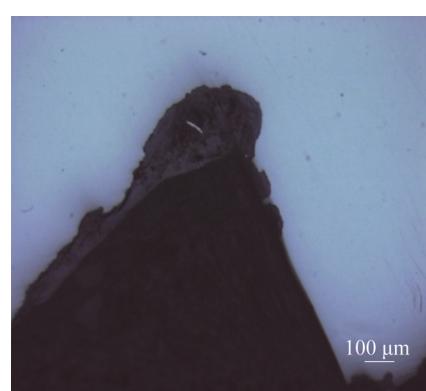
中演变为疲劳裂纹源，导致合金钢螺栓 7411 螺栓的疲劳寿命降低。

图 9 万宁户外暴露 24 个月螺纹截面微观腐蚀形貌

3) 合金钢螺栓在海洋环境使用过程中需做好防腐工作。同时应尽可能在装配过程中减少螺栓与大气中腐蚀介质的接触，减少螺栓的腐蚀。
