汽车铸造铝合金缸盖失效分析

Failure Analysis of Cast Aluminum Alloy Cylinder Head for Vehicle

某汽车公司送检的发动机铝合金缸盖在使用过程中出现开裂失效, 检查后发现在缸盖壁部存在裂纹。缸盖材料为 A356.2 铸造铝合金。为了研究汽车铝合金缸盖发生开裂失效的原因, 文中采用多种理化检验方法进行了系统的试验与分析, 并提出了改进建议以避免类似失效事件再次发生。

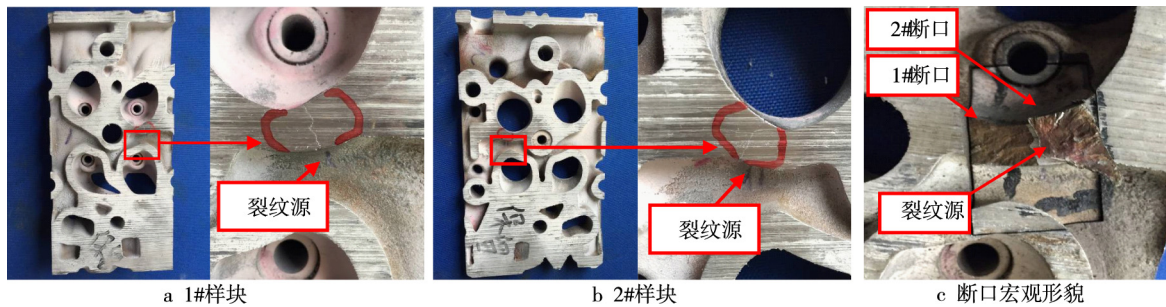
图 1 样品及断口宏观形貌

中断裂信息的重要来源之一^[6-7]。对失效缸盖进行全面仔细的检查后, 发现气缸外表面不存在如夹砂、气孔、积瘤等铸造缺陷, 仅在缸盖壁部存在裂纹, 在裂纹位置将缸盖解剖开成为 1#样块和 2#样块, 并对其进行拍照, 1#、2#样块的宏观形貌如图 1a 和 b 所示。在图 1a 和 b 中标注的位置均可明显地看到一条裂纹, 该裂纹贯穿缸盖水道和进气道之间的薄壁。为进一步确定裂纹源的位置, 对裂纹处进行了解剖分析, 解剖后的断口宏观形貌如图 1c 所示, 从图 1c 可以发现, 裂纹源存在于 2#样块断口上。

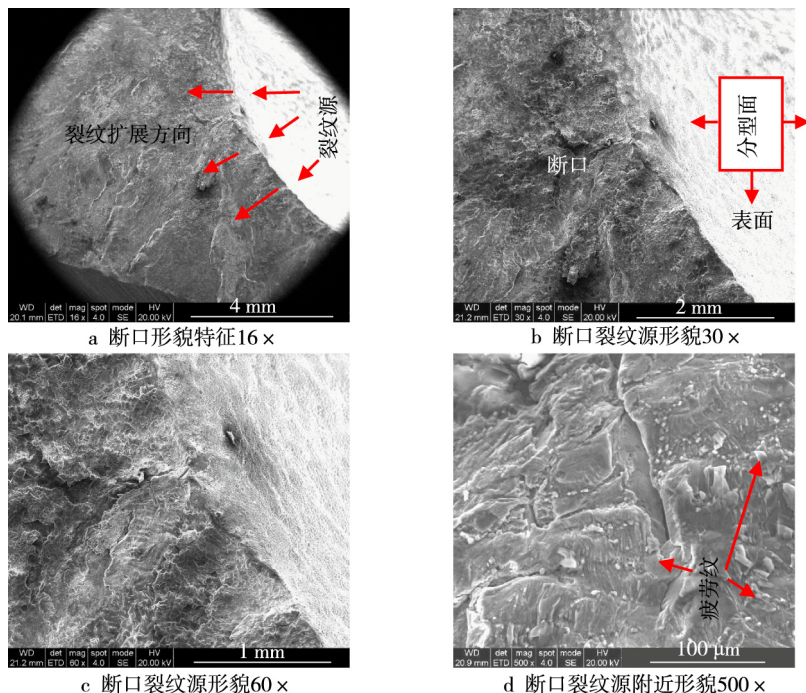
图 2 断口微观形貌

为了更好地对断口特征进行分析, 文中采用环境扫描电镜对断口进行微观形貌观察^[8-9], 2#样块的断口形貌如图 2 所示。从图 2a 和 b 可以看出, 裂纹起始于水道分型面表面, 裂纹源存在裂纹扩展形成的台阶纹, 说明裂纹源处存在应力集中现象。断口为撕裂和准解理的断口特征, 未发现原始裂纹、缩孔、分层等原始铸造缺陷。对裂纹源附近的微观形貌进行观

察，发现裂纹源附近的次表层断口为准解理断口特征，断面存在典型疲劳纹理^[7,9]，如图 2d 所示。

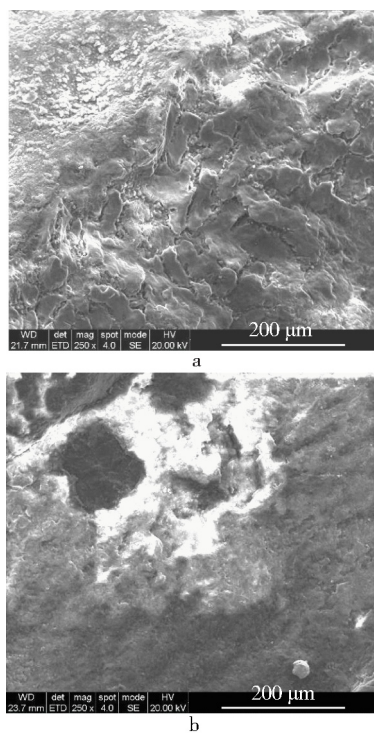
图 3 芯部断口形貌 (250×)

在对芯部断口进行微观形貌的观察过程中，发现芯部断口表面存在严重氧化现象，表面被氧化产物所覆盖，局部表面存在鳞片状氧化起层，看不到断口的真实特征，同时腐蚀产物在电镜扫描过程中存在放电现象，呈白亮色，检测结果如图 3 所示。

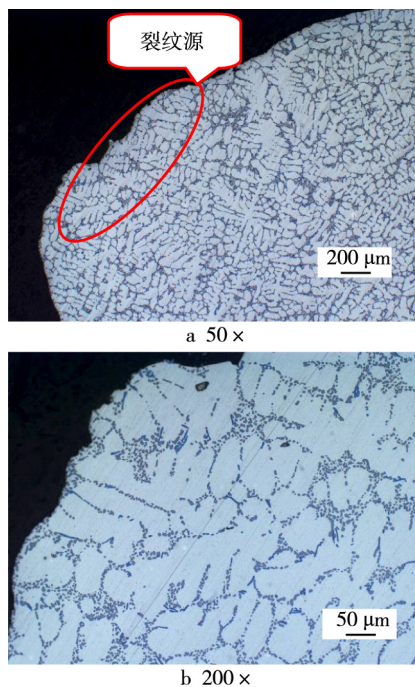
图 4 裂纹源处金相组织

在 2# 样块的裂纹源附近位置处取样进行金相组织观察^[10-11]，并对检测结果进行评定。样品的金相组织如图 4 所示。由图 4 可见，缸盖基体金相组织为： α (Al)枝晶 + 点状或蠕虫状共晶硅，组织均匀致密。评定依据采用 JB/T 6289—2005《内燃机铸造铝活塞金相检验》，评定结果：鱼骨状铁相夹杂级别为 1 级（鱼骨状铁相夹杂不明显）；针状铁相夹杂级别为 1 级（针状铁相夹杂不明显）。裂纹源处无明显铸造孔

洞、裂纹等原始缺陷，无明显树枝状枝晶组织存在，基体组织及夹杂物均达到技术要求。

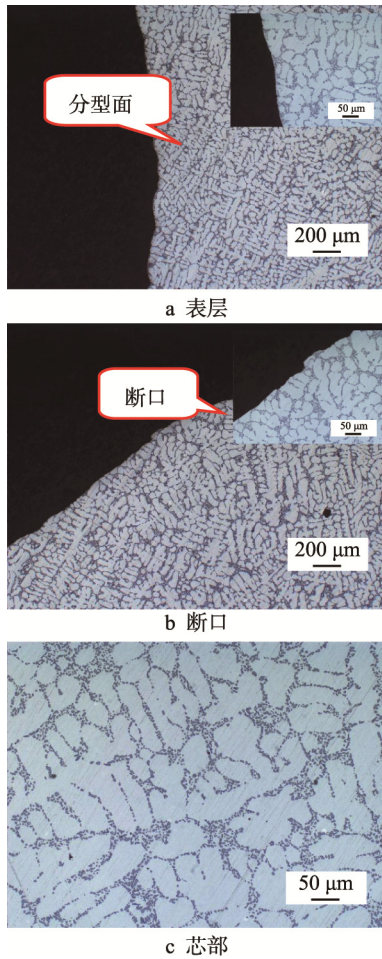
图5 水道分型面金相组织

对水道分型面表层组织及断口组织进行金相组织观察，发现水道分型面表层组织及断口组织同裂纹源组织，组织无明显平行水道分型面表面及断口表面的树枝状枝晶组织存在，铸造组织良好，测试结果如图 5a 和 b 所示。对于芯部，其金相组织同裂纹源处组织，铸造组织良好，其金相组织如图 5c 所示。金相组织测试结果表明，铝合金气缸盖的铸造质量良好，无明显的铸造缺陷。

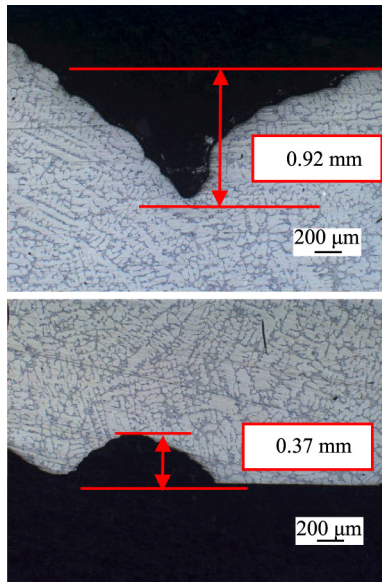
图6 分型线凹槽深度(50×)

分型线凹槽深度如图 6 所示，裂纹源附近分型线凹槽深度约为 0.92 mm，底部尖锐，距离裂纹源较远处分型线凹槽深度约为 0.37 mm，底部圆钝。结合图 1 所示的缸盖及其断口宏观形貌，分析可得裂纹贯穿于缸盖水道和进气道之间的薄壁。由于裂纹源所处位置为缸盖凹槽薄壁，且形状上也不易于散热，在持续受热的条件下，气缸盖水道内表面受热膨胀，形成拉应力。该处薄壁属于抗拉强度低的部位，当拉应力大于材料抗拉强度时，发生开裂^[12]。同时，裂纹源附近处凹槽底部尖锐，也易产生较大的应力，在拉应力 and 自身应力的共同作用下，使得缸盖发生开裂。

铝合金缸盖样品化学成分中 Cu 元素高于技术要求(对本次失效影响不大), 其余元素满足技术要求, 硬度满足技术要求, 金相组织未发现异常, 低倍针孔度控制良好。从缸盖样品的宏观分析可见, 裂纹起始于水道分型面表面凹槽处, 凹槽处为形状突变区, 易产生应力集中。结合样品断口微观形貌分析, 裂纹源处存在明显台阶纹, 表明裂纹源处应力集中现象明显。综合分析推断, 样品主要是在水道分型面凹槽处存在应力集中现象, 较大的应力对裂纹的产生和扩展起促进作用, 造成早期裂纹在水道分型面凹槽处萌生并发生疲劳开裂。

通过对某型汽车铝合金缸盖的失效分析, 裂纹起始于分型线凹槽位置, 分型线凹槽过深造成应力集中较大, 外力作用下裂纹易在此位置萌生, 建议在缸盖的生产过程中需进一步控制分型线凹槽深度, 避免类似失效事件的发生。

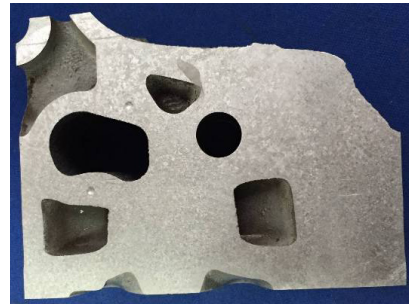
图7 样品低倍针孔度

针孔是铝合金铸件常见的缺陷之一, 不仅降低铸件力学性能、致密性以及抗腐蚀性能等, 还会增大铸件的表面粗糙度^[16]。铝合金缸盖结构和工艺都很复杂, 且质量要求非常高, 尤其是致密性要求非常高, 不能渗漏。通过对铝合金缸盖的解剖, 按照 JB/T 7946.3—1999《铸造铝合金金相 铸造铝合金针孔》, 在断口附近取样进行低倍针孔度观察, 腐蚀溶液为 10%的 NaOH 水溶液, 如图 7 所示。样品低倍针孔度级别为 1 级, 表明样品的低倍针孔度控制良好。
