# 某型飞机起落架舱上蒙皮振动测量与分析

**摘要:** **目的** 研究起落架舱上蒙皮裂纹原因。**方法** 通过建立起落架舱有限元模型, 进行固有频率特性计算, 同时空测故障区域蒙皮的振动加速度以及动应力, 对起落架舱蒙皮的振动情况进行分析。**结果** 起落架舱三角区故障区域振动量级大于非故障区域, 起落架舱三角区振动功率谱密度最大值的频率区间在 200~500 Hz 的中频频段, 起落架舱三角区结构振动的幅值与飞机的法向过载  $N_y$  密切相关, 静载大概是动载的 100 倍。**结论** 飞机机动过载产生的静载远大于振动产生的动载, 起落架舱三角区故障区域以静载为主, 是造成裂纹的主要原因。

## Vibration Measurement and Analysis of a Certain Aircraft Wheel Wells Skin

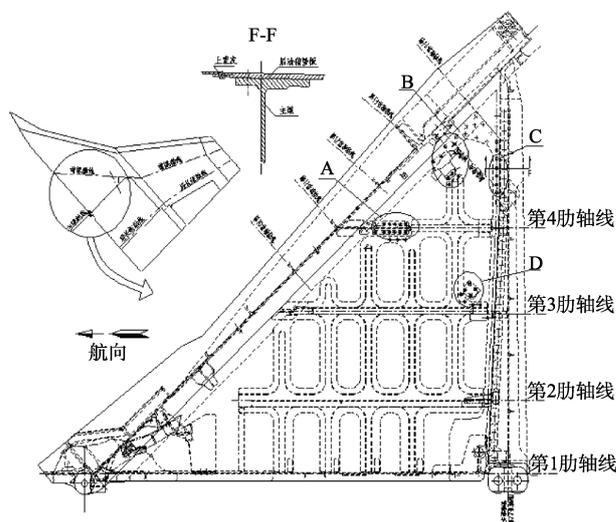
图3 主起落架舱上蒙皮裂纹故障分布

裂纹故障分布如图3所示，A处裂纹位于靠近前梁的4肋缘条与蒙皮连接处，裂纹均出现在铆钉孔边，孔边附近蒙皮有向上凸起变形，且有铆钉头翘边现象。B处裂纹位于起落架转轴上部靠近前梁处，位于机翼4肋、前梁和主梁构成的三角形区域。C处裂纹位于主梁前端与机翼后油箱壁板搭接处，从裂纹表

现形式看，裂纹从铆钉孔边开裂，沿机翼展向贯穿5颗铆钉。D处裂纹位于3肋与4肋之间靠近主梁处，从裂纹的表现形式来看，裂纹多出现在蒙皮中间距离铆钉较远处，且裂纹多为Y字型放射状，附近蒙皮有向上凸起变形的痕迹。可见故障区域主要集中在3肋和4肋附近。

为确定裂纹性质，从某架飞机上将发生裂纹故障的上蒙皮送到中航工业失效分析中心进行了断口分析。通过宏微观观察、能谱分析、金相检查以及拉伸试验等，分析结论为：各断口均可见疲劳条带特征，部分断口可见疲劳弧线特征，蒙皮的开裂性质为疲劳开裂；蒙皮基体组织比较均匀，各断口源区未见冶金缺陷和过烧现象。

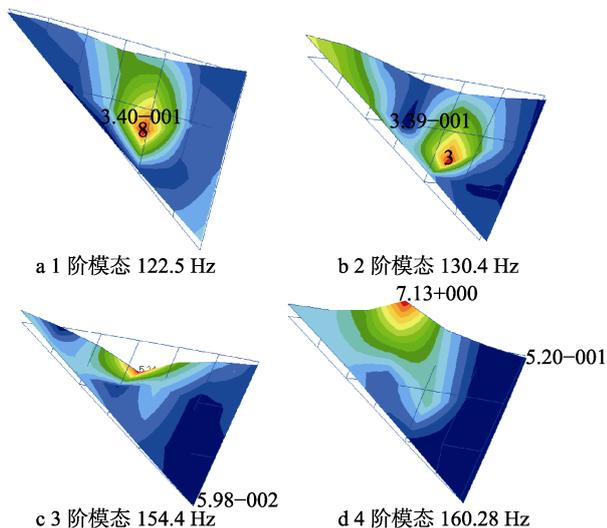
图 5 上蒙皮的固有频率

从计算结果来看,故障部位的固有频率主要集中在 150 Hz 左右,远远大于飞机大部件的固有频率,蒙皮振动不会与机翼运动发生耦合。考虑机翼在大过载载变形时,此处蒙皮静力载荷比较大,如果叠加高频动载,而动载较大时可能会超过材料疲劳门槛值,大大降低此处蒙皮的寿命。

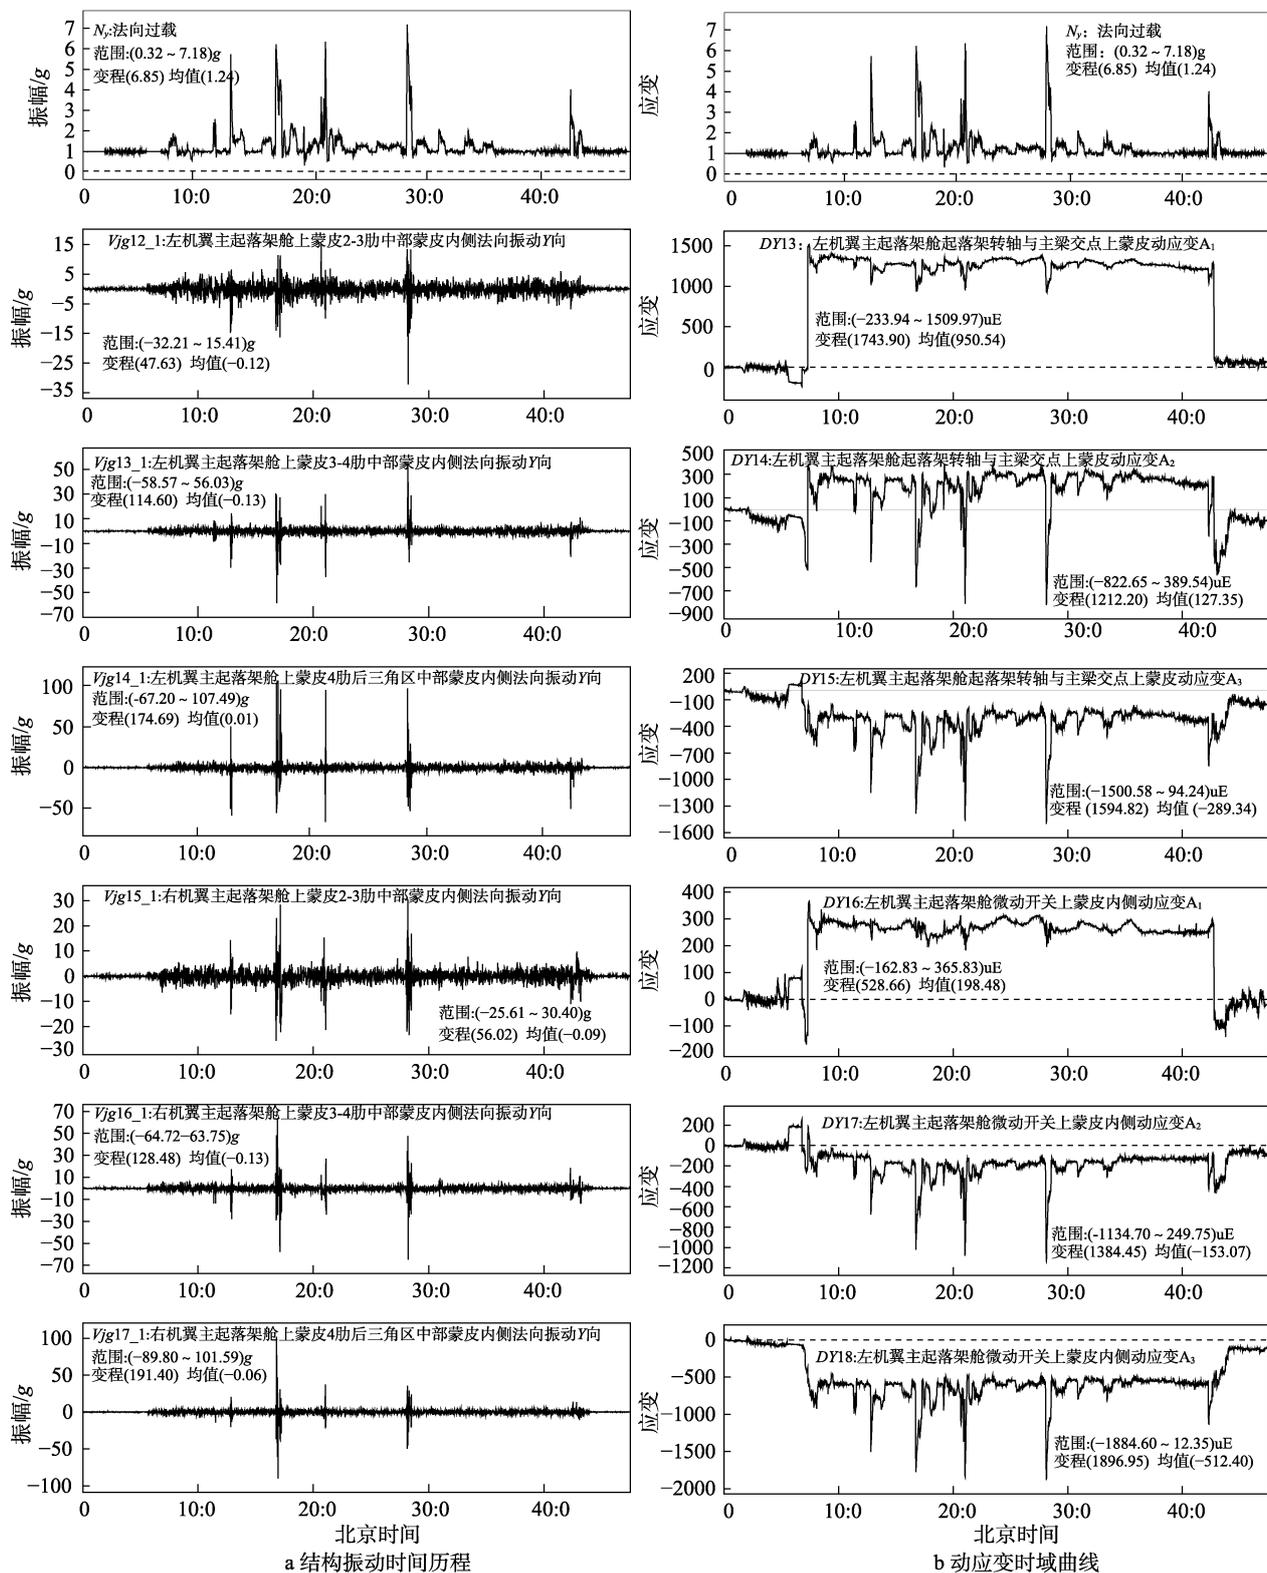
图7 起落架舱三角区结构振动时间历程和动应变时域曲线

在某部队,结合飞行训练进行了飞行实测,实测包括了飞行的滑跑、起飞、机动和降落阶段,测量结果如图7所示。

故障发生的区域3—4肋和4肋后这两处测得的振动量级是2—3肋的10倍左右,左右机翼相当。从频谱分析来看,起落架舱测量的振动数据主频在200~300 Hz左右,大于计算得到的固有频率。从时域信号看,同样起落架舱三角区结构振动的幅值与飞机的法向过载  $N_y$  密切相关。从时域图时间历程曲线和频谱

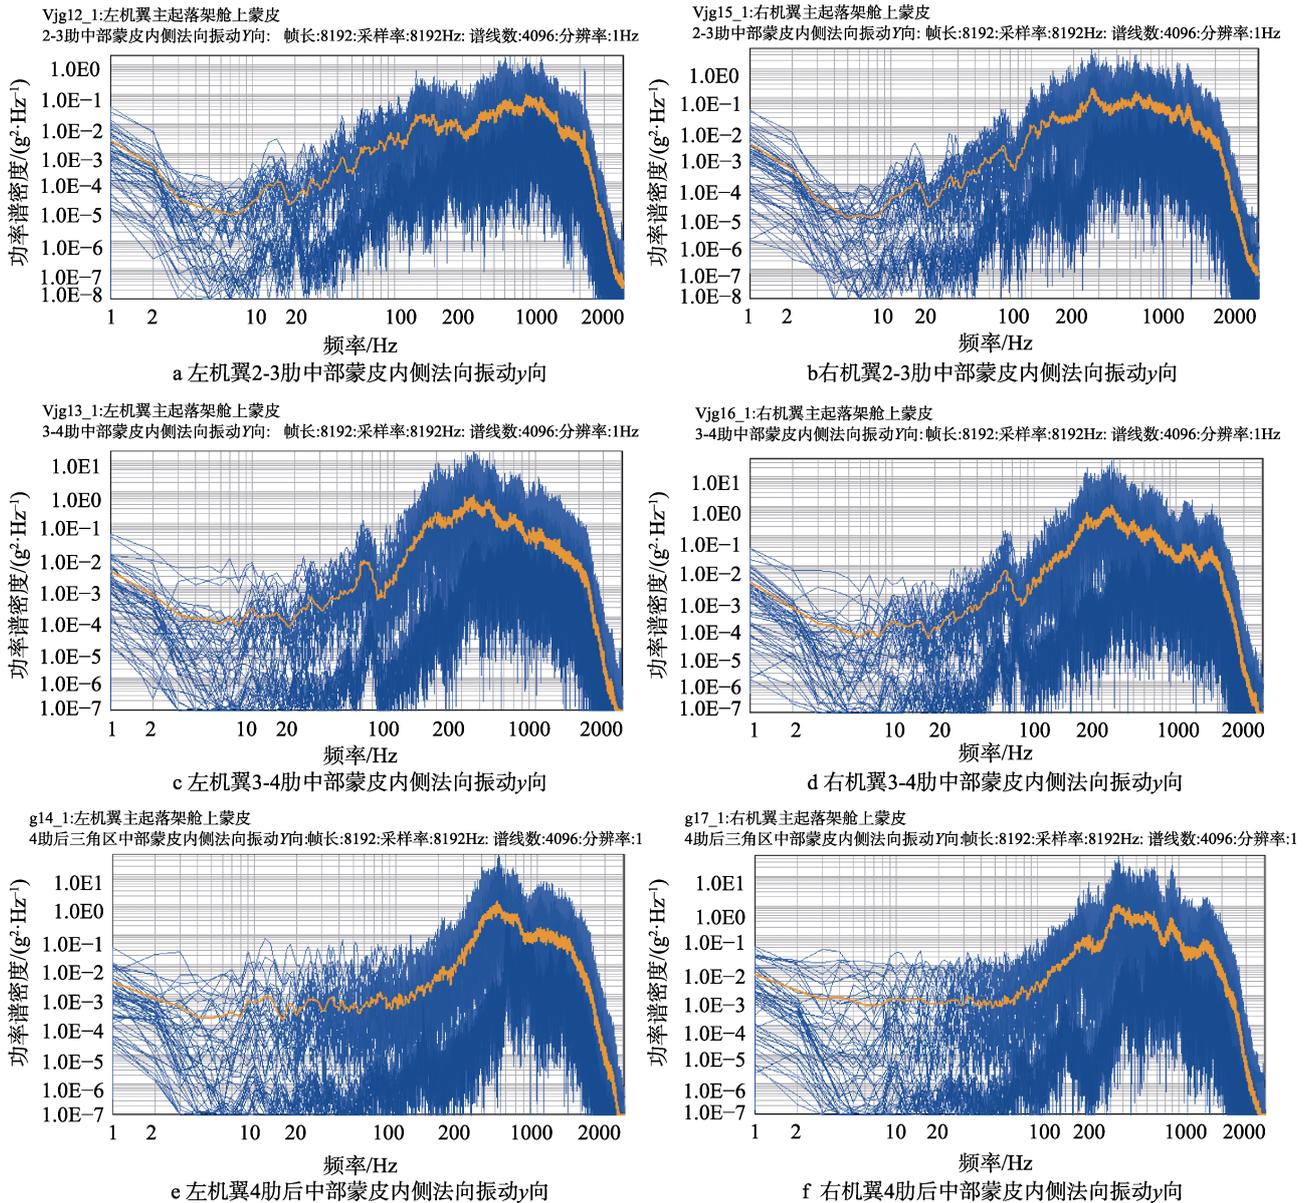
图 8 功率谱分析

1) 功率谱分析。采用welch法对测试得到的数据进行谱密度分析,从图8可以看出,在高频区域中

特征看，左右机翼飞机在做大过载机动动作时，某些时点上有振动冲击现象。频域功率谱密度最大值的频率区间在 200~500 Hz 的中频频段，左右机翼振动量级和应力相当。

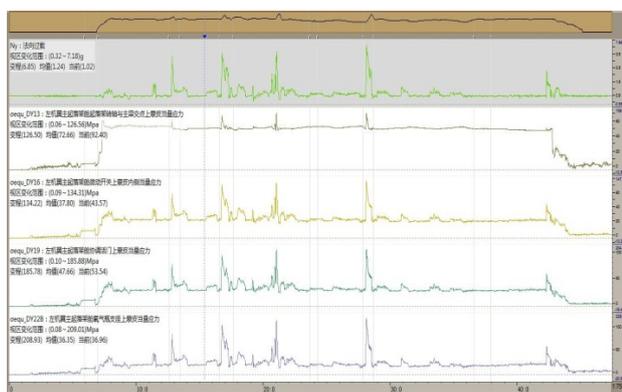
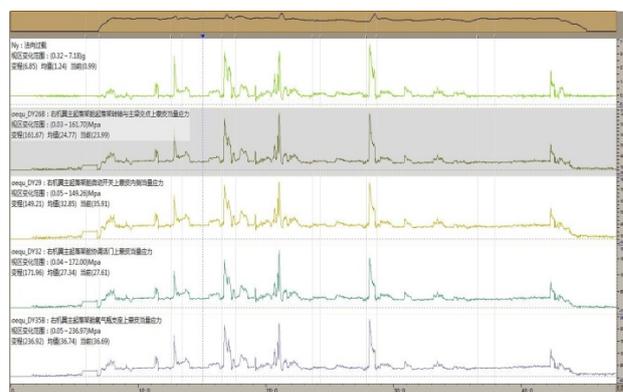
图9 起落架舱三角区当量应力时间历程图

从测量结果上来看，飞机作大过载机动时，机翼受载大，变形也较大，此时故障区域蒙皮以静载压应力为主。取蒙皮材料 (LC4) 的弹性模量  $E=7.1$  GPa，将各位置动应力实测数据进行综合应力换算，结果如图 9 所示，综合应力的计算公式为：

裂纹处的综合应力大小与过载大小密切相关，其值随过载的增加而增加。通过对各测量点应力历程进行自功率谱分析，对比了机动飞行段和平飞段的功率谱，对实测动应变按照 10 Hz 进行低通滤波处理（小于 10 Hz 可认为是静载），发现由飞行过载引起的静载远远大于振动引起的动载（大约是 100 倍左右），所以起落架舱蒙皮以飞行过载引起的静载为主。

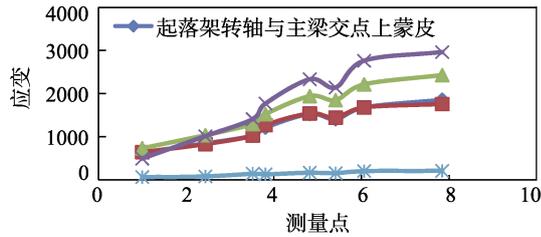
图 10 各测量点应变随过载变化曲线

通过实测数据可统计出各故障部位附近应变与过载的关系如图 10 所示。可知应力主要是跟过载有关，与有限元计算应力结果相当，见表 5。
