# 不同港口海域铝合金腐蚀行为研究

**摘要:** **目的** 获得 1060 铝合金和 5083 铝合金在不同港口海域的腐蚀规律。**方法** 采用实海试验方法获得材料表面的腐蚀形貌及腐蚀速率, 并利用腐蚀图像处理技术分析海生物覆盖状态。**结果** 不同海域铝合金试样表面附着海生物种类不同, 青岛海域试样表面主要附着牡蛎, 舟山海域试样主要附着藤壶和海藻, 三亚海域主要附着藤壶和牡蛎。1060 铝合金和 5083 铝合金在不同海域海水中以点蚀和缝隙腐蚀为主, 海生物附着对铝合金腐蚀有明显影响, 较严重的腐蚀点出现在牡蛎或藤壶下面及边缘。三海域中两种铝合金在舟山海域的腐蚀速率最大, 三亚海域次之, 青岛海域最小。不同海域铝合金试样表面海生物覆盖面积不同, 三亚海域试样表面海生物覆盖面积百分比最大, 青岛海域次之, 舟山海域最小。**结论** 由于海水环境不同, 青岛、舟山及三亚海域铝合金试样表面海生物种类以及海生物覆盖面积明显不同, 海生物的附着在一定程度上减缓了铝合金的腐蚀, 另外也使得铝合金更易产生缝隙腐蚀和点蚀。

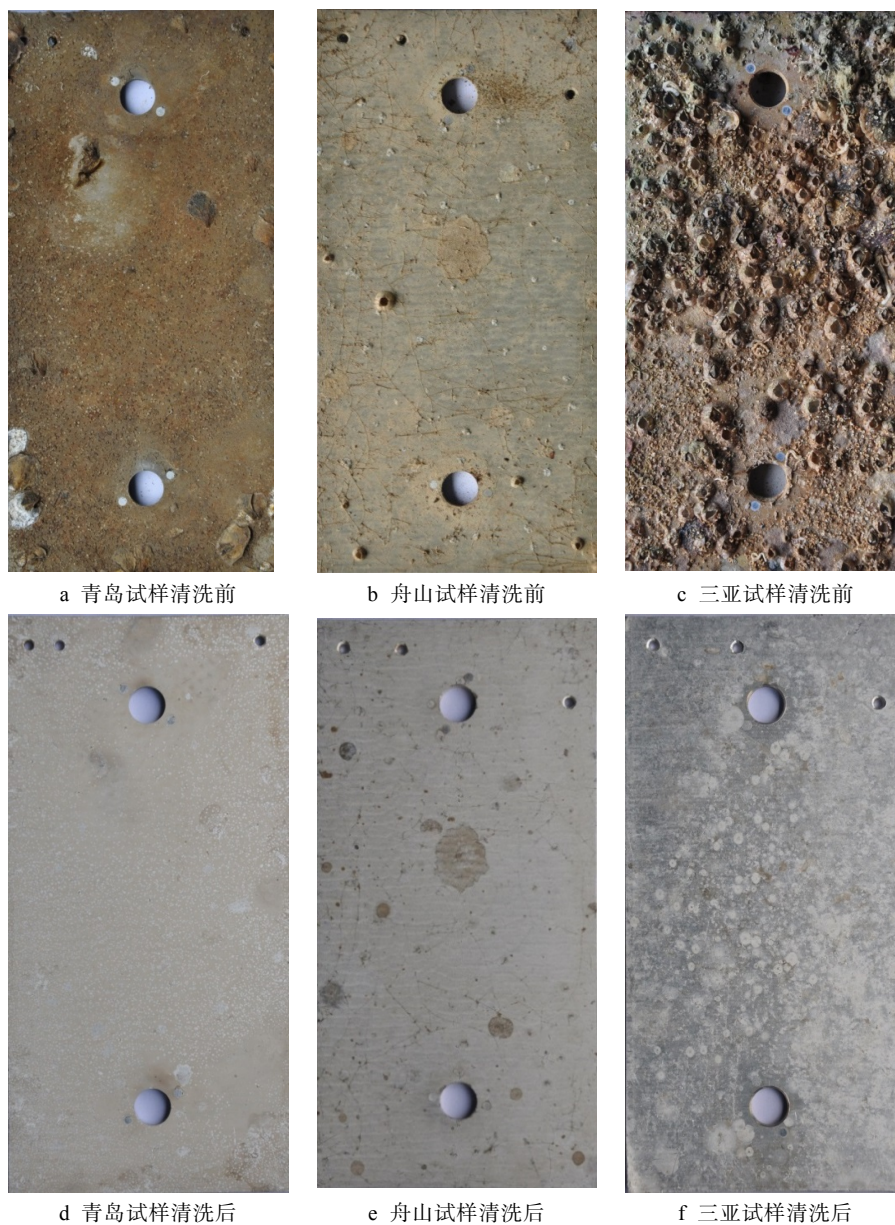
图1 1060铝合金清洗前后试样表面宏观形貌

1060 铝合金清洗前后试样表面的宏观形貌如图 1 所示。1060 铝合金在港口环境下具备较好的耐蚀性,实海暴露 0.5 a 后,青岛海域试样表面附着有少量牡蛎,舟山海域试样表面附着有少量藤壶和草苔虫,三亚海域试样表面附着藤壶、牡蛎、盘管虫等海生物。海生物与试样表面结合处有绿色锈斑,而且附着最大厚度处可达 1~2 cm。去除腐蚀产物后,三片海域试样均在海生物附着部位出现了不同程度的腐蚀,在海生物覆盖区域有明显的腐蚀痕迹。特别是对于三亚海域试样,海生物死亡后,在其附着中心位置上出现腐蚀产物堆积和坑蚀,是明显的“中心开花”腐蚀形貌。

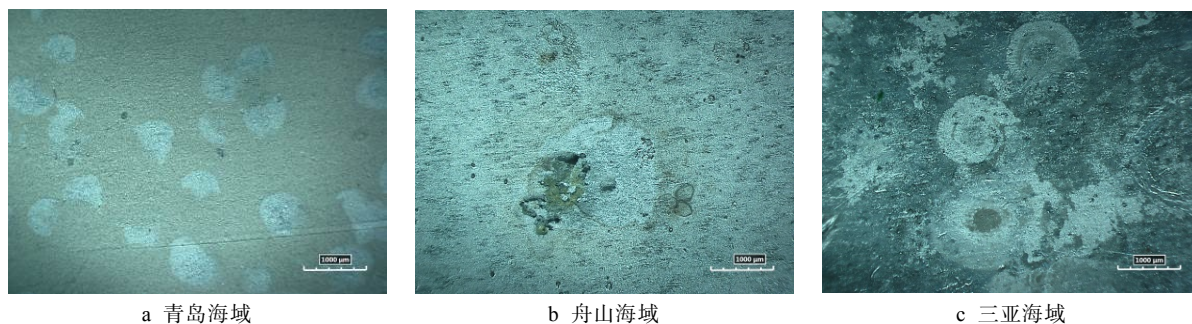
图2 1060铝合金港口环境暴露0.5a除锈后微观形貌

港口环境暴露 0.5 a 后,1060 铝合金试样除锈后的微观形貌如图 2 所示。可以发现,不同海域下试样腐蚀形貌差别较大。海生物附着对铝合金腐蚀有明显影响,较严重的腐蚀点都在牡蛎或藤壶下方及边缘。青岛海域试样,白点状腐蚀产物下分布有个别较深的点蚀坑,但其周边区域表面仍保持金属光泽。舟山海域试样表面有明显的点蚀痕迹。三亚海域试样,在海生物附着处边缘出现缝隙腐蚀。缝隙腐蚀一般出现在金属表面的附着物、沉积物下面。当铝合金与周围溶液相屏蔽的区域缺氧时,就在被屏蔽和未被屏蔽的区域产生氧的浓度差,氧浓差产生缝隙腐蚀<sup>[12]</sup>。由于藤壶、草苔虫等海生物附着,在其下方及边缘产生较深的缝隙腐蚀。

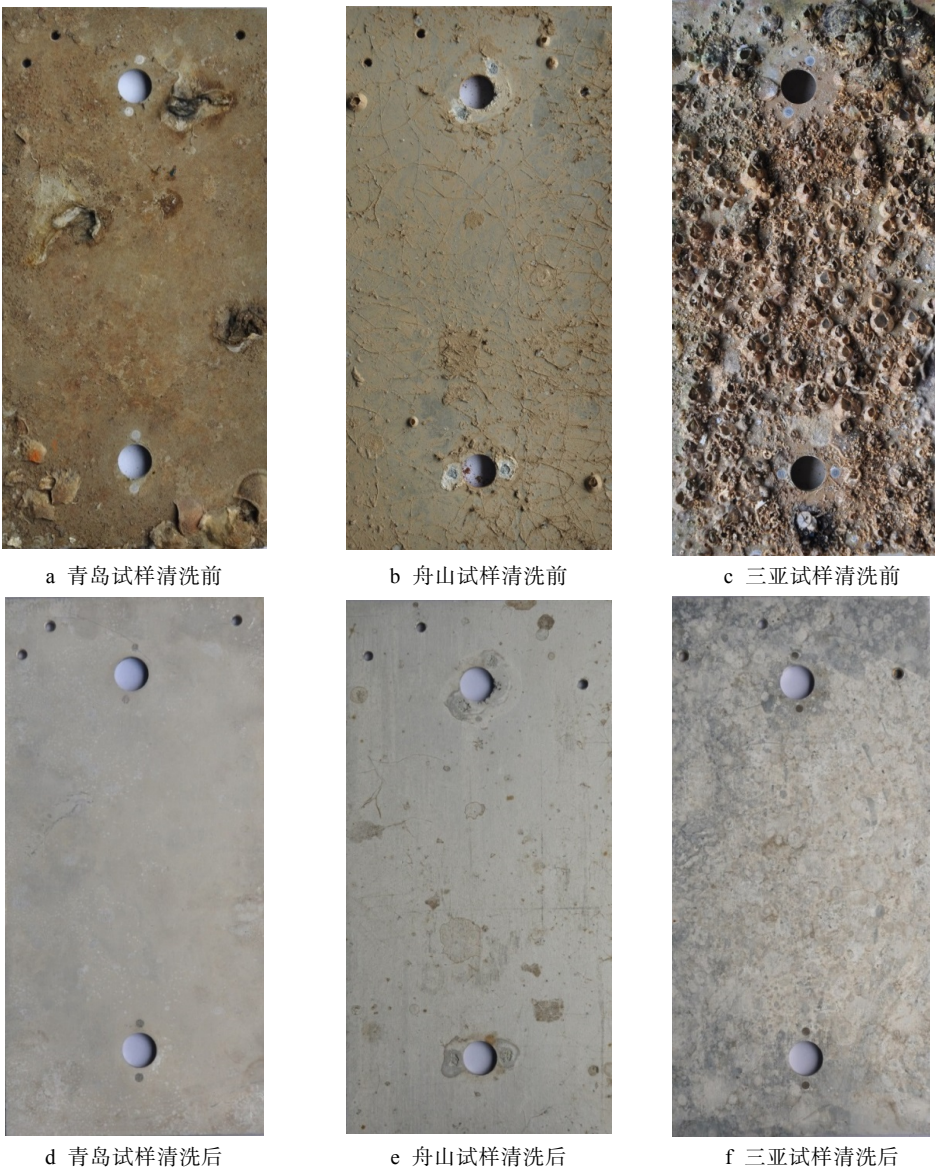
图 3 5083 铝合金清洗前后试样表面宏观形貌

样除锈前后的宏观形貌如图3所示。由图3可见,青岛试样表面附着有少量牡蛎,舟山试样表面附着有少量藤壶、草苔虫,三亚试样表面附着有大量海生物,包括藤壶、牡蛎、盘管虫等。除锈后,试样表面在海生物附着部位下方出现明显的腐蚀形貌。去除腐蚀产

物后,试样表面局部仍保留金属光泽,青岛试样保存最为完整。随试验海域纬度的降低,腐蚀区域有所增大。特别的是,在三亚海域试样表面,海生物下方出现了较深的点蚀坑,海生物周围出现了缝隙腐蚀,形成典型的腐蚀形貌,如图4所示。

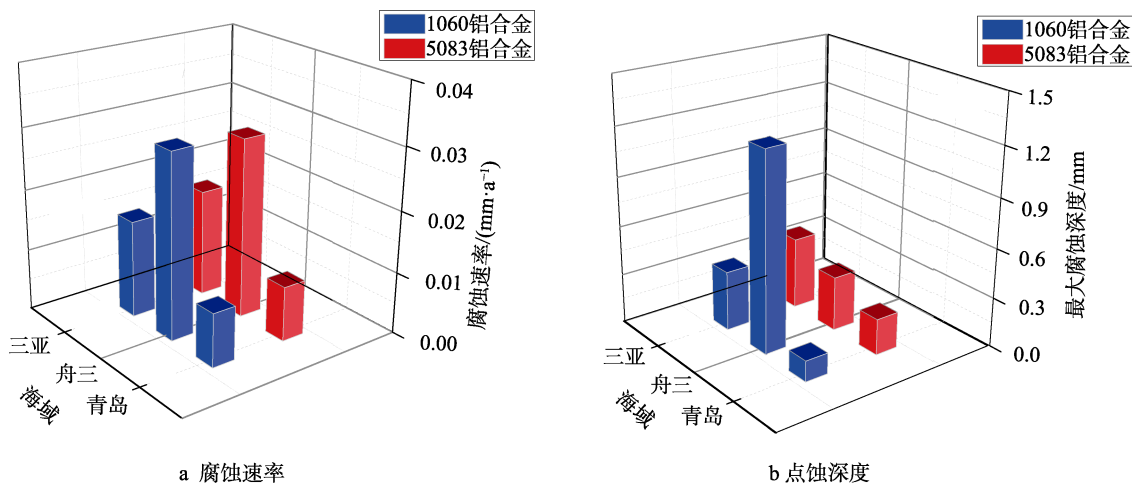
图5 两种铝合金不同港口环境暴露0.5a的腐蚀速率和点蚀深度

1060 铝合金和 5083 铝合金在不同港口环境中暴露 0.5 a 的腐蚀速率如图 5a 所示。1060 铝合金青岛海域试样腐蚀速率为 8.77  $\mu\text{m/a}$ , 舟山海域为 30.24  $\mu\text{m/a}$ ,

三亚海域为 15.86  $\mu\text{m/a}$ 。5083 铝合金青岛海域试样腐蚀速率为 8.92  $\mu\text{m/a}$ , 舟山海域为 29.29  $\mu\text{m/a}$ , 三亚海域为 17.6  $\mu\text{m/a}$ 。两种材料的腐蚀速率较小。港口环境下, 1060 铝合金腐蚀速率略低于 5083 铝合金。三种海域中, 腐蚀速率由大到小顺序为: 舟山、三亚、青岛。两种铝合金不同港口环境下最大点蚀深度如图 5b 所示, 可以看出, 青岛海域试样的最大点蚀深度最小。

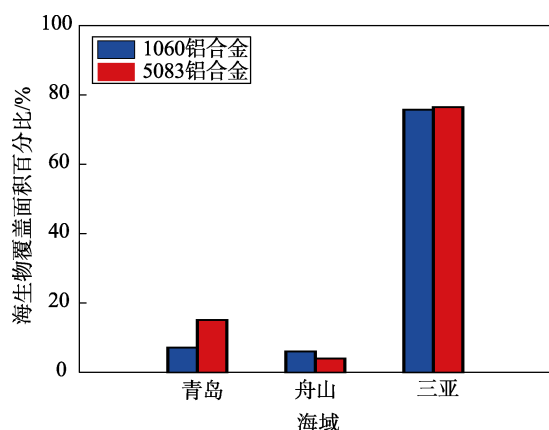
图8 不同港口海域铝合金海生物覆盖面积百分比

物覆盖面积如图8所示。由图8可知,舟山海域的海生物覆盖面积最小,三亚海域最大,青岛海域介于二者之间。这主要是由于不同海域的气候条件以及海洋环境决定的,三亚海域处于热带,一年四季温度较高,适于海生物的生长。另外,海水中的氧含量以及盐度等因素也是造成海生物生长的关键因素。海生物覆盖面积变化规律与试样腐蚀速率有一定对应关系,舟山海域试样海生物覆盖面积最小,其腐蚀速率最大。海生物的覆盖在一定程度上隔离了铝合金基体与海水,减缓了材料腐蚀。
