# 海军某型飞机典型电连接器失效分析

**摘要:** **目的** 分析得出电连接器失效的主要原因。**方法** 以海军某型飞机三个型号典型电连接器插孔端为主要研究对象, 对电连接器宏观形貌进行目视检查分析, 并采用扫描电子显微镜进行微观形貌观察, 采用能谱分析仪进行微观成分分析, 研究壳体表面和插孔接触面的化学成分组成。**结果** 腐蚀和磨损是外场电连接器失效的主要诱因, 电连接器有一定程度的局部腐蚀, 表面积聚的灰尘和海盐颗粒对腐蚀有较明显的促进作用。插拔不当造成的插针与插孔间同心度的偏差, 与微动磨损共同作用加速了局部腐蚀。**结论** 插拔不当、微振磨损与局部腐蚀是导致电连接器性能下降乃至失效的三大主要因素。

## Failure Analysis of Electrical Connectors Connectors on Naval Aircraft

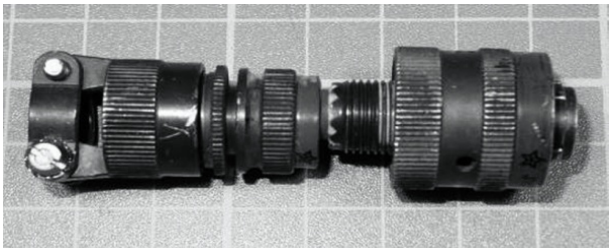
图 1 JY27467T09B35SN 型号连接器插孔端外观形貌

电连接器 JY27467T09B35SN 插孔端外观形貌如图 1、图 2a 所示，电连接器 JY27467T13B98SN 插孔端外观形貌如图 2b 所示，电连接器 JY27467T11B4S 插孔端外观如图 2c 所示，电连接器损伤状态检查结果见表 2。

| 连接器型号 | 损伤类型 | 损伤位置 | 镀层状态 |
|---|---|---|---|
| JY27467T09<br>B35SN | 轻微划伤 | 壳体表面 | 颜色暗淡，未<br>出现明显腐蚀 |
| | 螺纹中度磨损 | 壳体表面 | |
| | 粉末状多<br>余物沉积 | 螺纹凹陷处、绝缘<br>橡胶表面、插孔<br>处、壳体内表面等 | |

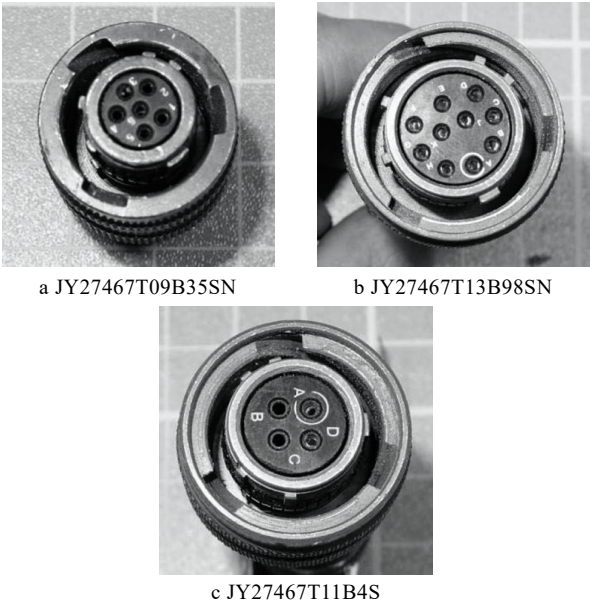
图 2 三种型号电连接器插孔端外观形貌（拆解后）

| 连接器型号 | 损伤类型 | 损伤位置 | 镀层状态 |
|---|---|---|---|
| JY27467T13<br>B98SN | 轻微划伤 | 壳体表面 | |
| | 粉末状多<br>余物沉积 | 螺纹凹陷处、尾部<br>附件、绝缘橡胶表<br>面、壳体内表面等 | |
| | 轻度变形<br>(不规则圆形) | 插孔接触件 | |
| JY27467T11<br>B4S | 轻微划伤 | 壳体表面 | |
| | 粉末状多<br>余物沉积 | 尾部螺纹、绝缘橡<br>胶表面、插孔处、<br>壳体内表面等 | |

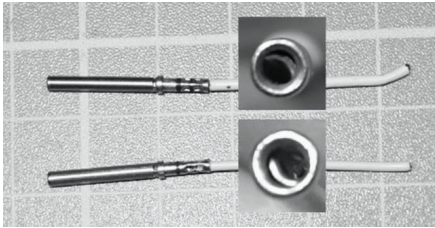
图 3 JY27467T11B4S 型号连接器接触件插孔形貌

对三种型号的电连接器分别进行微观形貌观察与组分鉴定，发现三种型号的电连接器损伤类型相似，组分鉴定结果基本一致。其中 JY27467T11B4S 型号的电连接器微观形貌辨识度最高（如图 3 所示），因此以 JY27467T11B4S 型号电连接器为例，进行损伤分析。

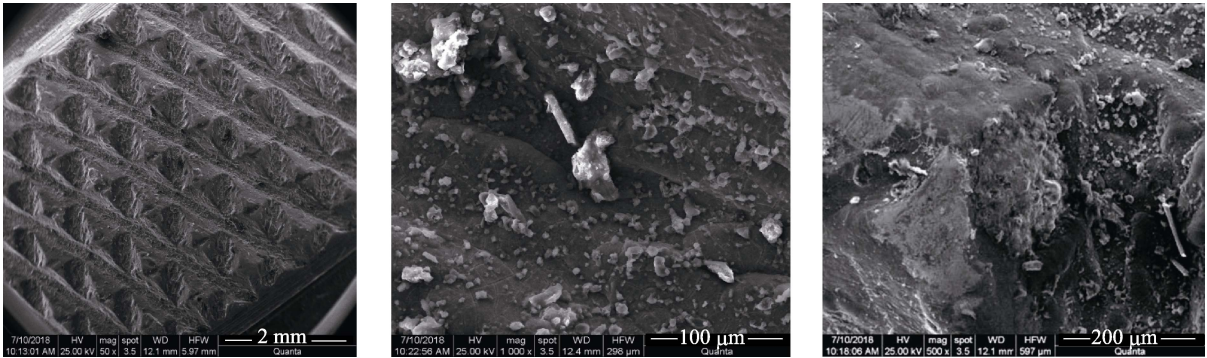
图 4 连接器壳体局部表面微观形貌

色镀镉，电镀后表面采用铬酸盐钝化。连接器壳体易受机械损伤的防滑锁紧套表面的 SEM 微观形貌如图 4 所示。表面能够清晰看到金属构件的机械加工痕迹，在结构凸起部分，表面相对洁净，在凹陷区域沉积有大量颗粒状多余物，粒径从几个微米至几十个微米不等。

将图 4 的 SEM 观察结果与新出厂样品仔细对比,发现经过较长时间外场使用的电连接器表面会出现龟裂现象,致使镀层现有表面状态与原始表面状态差异较大。图 4 观察到的表面形貌为镀层轻微腐蚀后致密的腐蚀产物膜龟裂的形貌。电镀镉层作为一种牺牲阳极性防护层,其腐蚀产物膜对腐蚀介质的阻碍作用对腐蚀防护效果具有显著影响。从外观来看,军绿色

钝化膜颜色暗淡,也与镀层表面覆盖的腐蚀产物膜有直接关系。在容易受到机械损伤的局部表面,微观上同样可以观察到镀层腐蚀产物的堆积,但相对其他位置,堆积程度不够明显。

1) 外场使用的电连接器壳体 (铝合金军绿色镀铬) 腐蚀现象并不显著, 仅在容易受到机械损伤的防滑锁紧套表面出现轻微腐蚀, 腐蚀产物膜具有较好的阻碍腐蚀进一步扩展的作用。壳体表面容易积聚灰尘和海盐颗粒, 在一定的温湿度条件下, 会形成腐蚀性微液膜, 为腐蚀提供有利条件。大气污染物 ( $\text{SO}_2$  等) 在表面的积聚, 可能会对电连接器壳体的腐蚀产生影响。

3) 建议加强外场使用中电连接器表面的清洗, 及时清除表面海盐、灰尘等多余物, 降低酸性介质成分在表面的积聚。尽量减少电连接器在外场的插拔操作, 特别是在高湿度、高盐雾的强腐蚀性环境中的插拔操作, 进一步规范电连接器插拔操作。注意对插针、插孔两端的临时性防护, 避免腐蚀性介质的进入。电连接器重新插合前, 需要对插针、插孔端进行清洗和干燥处理。

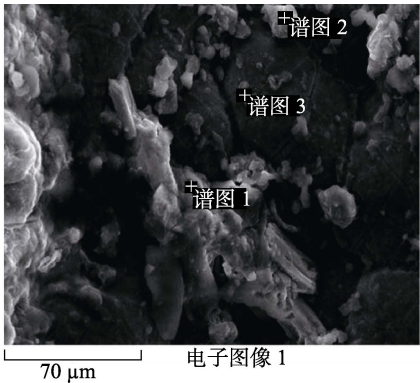
图 5 连接器壳体局部表面

对连接器壳体表面附着的白色粉末状多余物进行 EDS 分析，取样点为图 5 中谱图 1、谱图 2，分析结果见表 3、表 4。对军绿色镀镉层表面进行 EDS 分析，取样点为图 5 中谱图 3 和图 6 中的谱图 4、谱图 5，分析结果见表 5、表 6、表 7。

由壳体螺纹凹陷处的表面粉末 EDS 分析结果可知,表面粉末的主要成分有 Na、Mg、Si、K、Cl 等元素。Na、Mg、K、Cl 等元素是海盐中的主要元素,灰尘中富含 Si 元素,因此初步判定表面粉末主要是海盐和灰尘在表面的沉积。海盐、灰尘以及连接器表面钝化膜或腐蚀产物膜都含有 O 元素。Cr 元素来源于铬酸盐钝化膜,Cd 元素来源于电镀镉层或电镀层的腐蚀产物膜(EDS 测试所接收的特征 X 射线溢出深度较大)。S 元素可能来源于海盐或灰尘中的硫酸根离子,但更有可能来源于大气污染物(壳体表面 S 元素含量相对较高)。该产品在海上平台使用,起飞降落过程受到空间的限制,容易受到舰船或飞机排放废气的影响,SO<sub>2</sub> 等污染物吸附在表面或直接溶入表面的微液膜中。在不能及时清洗掉的情况下,SO<sub>2</sub> 溶入表面液膜形成的硫酸盐干燥结晶,与表面沉积的灰尘和海盐颗粒混合在一起,以多余物的形式覆盖在表面。

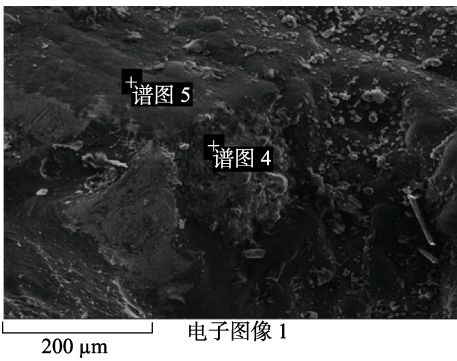
图 6 连接器壳体局部镀层表面

由军绿色电镀层表面的 EDS 分析结果可知,产生龟裂的腐蚀产物膜的主要元素为 O、Cd 和 Cr 元素。Cr 元素的比重较大,认定镀层表面含 Cr 钝化膜破损但尚未完全丧失保护作用。分析结果表明,镀层目前状态处于其腐蚀历程的初期,壳体铝合金基体并未出现腐蚀,表面电镀镉层仍具有良好的防护能力。在结构的凹陷处,仍可检测到少量的 S 元素,应为污染物在表面溶解累积的结果。在谱图 4 所示的局部腐蚀产物堆积处,元素以 O 和 Cd 为主。说明该位置由于机械损伤等原因,镀层表面的含 Cr 钝化膜已失去屏蔽作用,造成镀层局部腐蚀加速,产生腐蚀产物堆积,但未伤及铝合金基体。

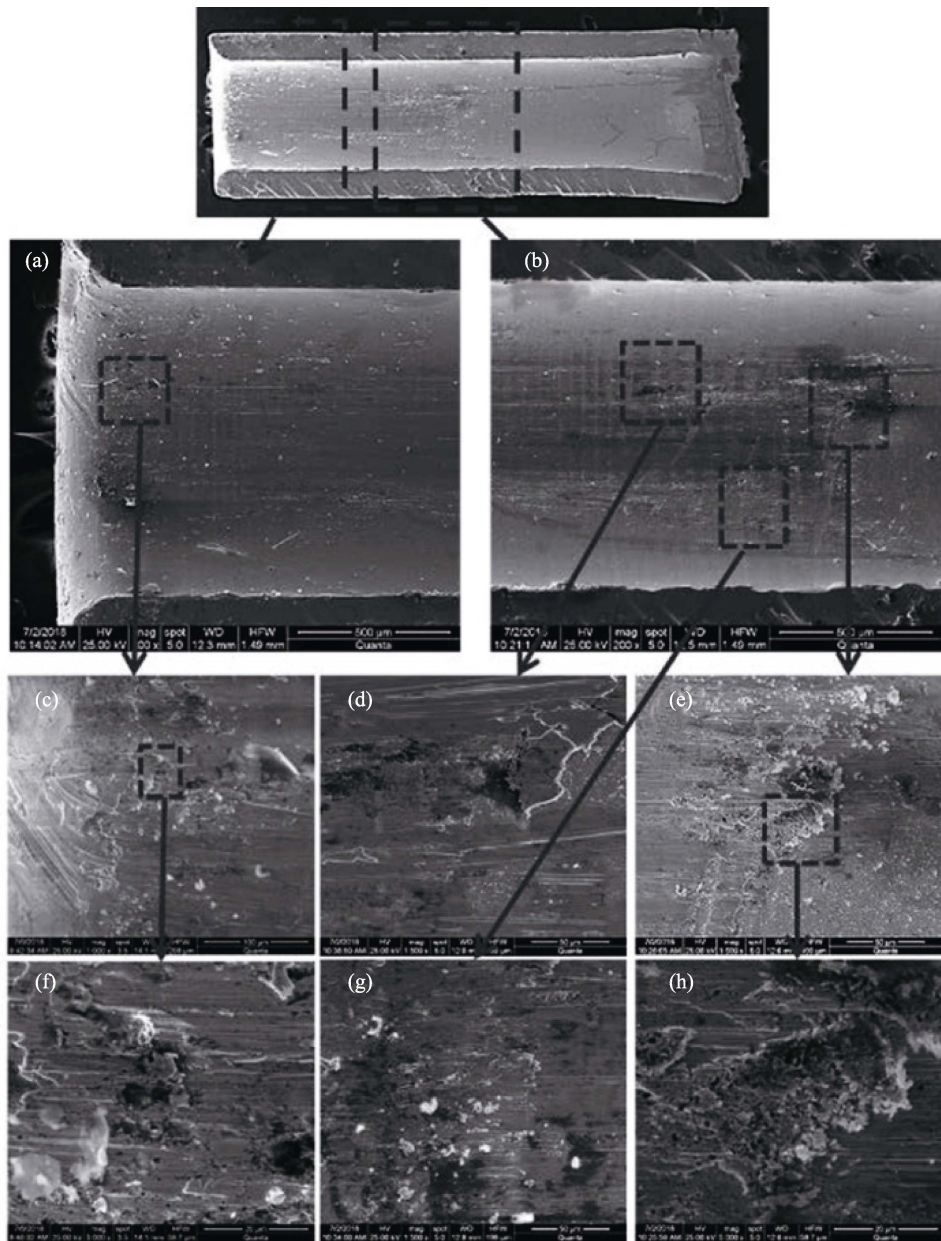
图 7 插孔内部局部区域表面微观形貌

对插孔进行拆解，通过 SEM 观察接触面微观形貌，如图 7 所示。该插孔为开槽式，插孔口部收缩以提供接触压力。由于插针与插孔的同心度发生变化，由插拔导致的插孔内部和插针表面磨损严重。插孔口部（如图 7a、c、f 所示）存在大量明显磨痕，磨痕的终点和磨痕的中部分布有片状和颗粒状物质，初步判定多数为滑动磨损过程中形成的片状金属磨粒，个别物质为外部多余物。在磨损严重的区域（如图 7f 所示）出现了类似腐蚀坑的结构。

从图 7 中的插孔磨损痕迹判断,插针插入的深

度约为 2.5 mm。在插合状态下,插针和插孔的接触面主要存在两个区域:一个是插孔口部;另一个是插针头部边缘与插孔内部接触的区域(插孔内部约 2.5 mm 处)。

在多次的插拔过程中,接触件表面镀金层损伤后,外部腐蚀性介质进入微孔,引起局部腐蚀,产生腐蚀坑。由于插拔过程对表面腐蚀产物和腐蚀坑结构的破坏,使得腐蚀产物特征并不明显。在插孔中部(如图 7d、g 所示),表面分布有明显的贯穿性磨痕。在靠近插合状态插针头部所处区域,磨痕现象中断。磨痕终点处,片状磨粒分布明显。在插合状态,插针头部与插孔结合部位(如图 7e 和 h 所示)磨痕密度较大,磨痕终止现象增多,多余物有堆积现象,应与磨粒的累积有关。同时,该部位出现了多个尺寸在 10~30 μm 的局部磨损严重区域,镀层损伤严重,磨痕尺寸细密,周围多余物堆积明显。根据现象判断属于微动磨损,初步推测为飞机飞行过程中,振动应力或温度变化造成插针插孔间微小的相对磨损导致。由于镀层损伤严重,该部位出现了局部腐蚀的迹象。

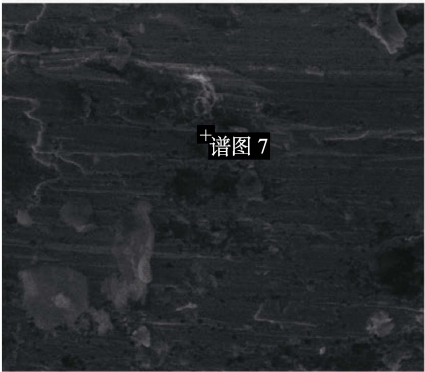
图 8 插孔内部磨粒表面微观形貌及 EDS 分析结果

对插孔内表面典型磨粒进行成分分析，取样点如图 8、图 9 所示，分析结果见表 8、表 9、表 10。由图 8 可见，磨粒为典型片状金属磨粒。EDS 分析结果

从图 8 的 EDS 分析结果可知, 磨粒的主要成分是 Au, 说明该磨粒为插针和插孔滑动磨损时由表面镀金层累积、强化生成。观察到的元素还包括 O 元素, 其主要原因在于测试采用的是区域测试, 磨粒周围腐蚀产物对测试造成了干扰。同时也说明, 在磨损严重区域, 随着腐蚀介质的侵入, 形成局部 Au-Ni 甚至 Au-Cu 原电池结构, 加剧腐蚀发生。图 9 中谱图 6 所示磨粒中除了含有 Au 外, 还含有 Si、Ca 和 Ni 元素, 其中 Ni 元素可能来源于镀金层下方的 Ni 层, 镀金层破损或减薄后被检测到。而 Si 和 Ca 元素的存在, 说明该磨粒最先来源于外部灰尘, 灰尘颗粒硬度高, 在插拔过程中损伤镀金层, 并与脱落的镀金层强化在一起形成磨粒。磨痕处镀金层尚保持连续, 磨损深度没有贯穿镀金层。

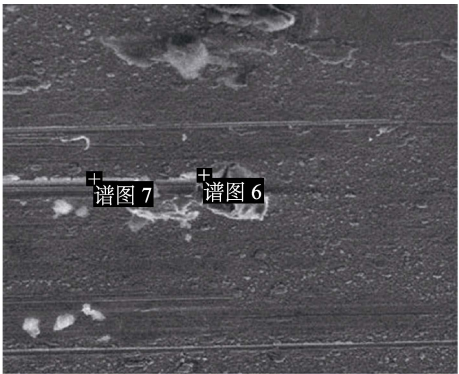
图 9 插孔内部磨粒及磨痕表面微观形貌及 EDS 分析结果

表明，其主要成分为 Au。表 9 为该磨粒造成的磨痕处的 EDS 分析结果，故障件插孔内表面典型腐蚀位置 EDS 分析结果如图 10 所示。

在图 9 谱图 7 所示的测试位置检测到 Cl 元素, 初步判断为海面盐雾侵入所致。腐蚀产物的出现, 导致 O 元素含量高。由于滑动磨损和微动磨损的存在, 腐蚀产物膜容易受到破坏, 腐蚀产物累积不明显。EDS 测试结果中, Ni、Cu 元素的存在表明镀金层局部被破坏后, 过渡镀 Ni 层和插孔的 Cu 基体均在 Au 的加速作用下发生腐蚀, 腐蚀产物迁移, 到达插孔表面。

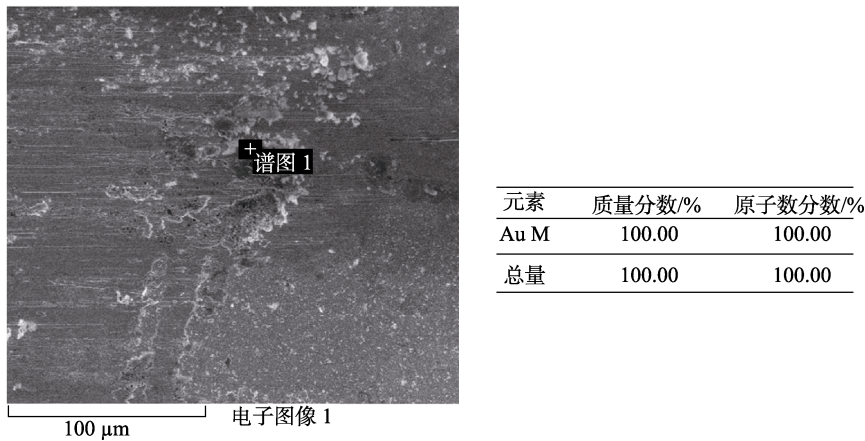
图 10 插孔内部典型局部腐蚀位置微观形貌及 EDS 分析

插孔内表面疑似腐蚀位置均属于磨损严重区域, 虽然镀金层的孔隙容易成为腐蚀萌生的位置, 但在实际使用状态下, 由于插拔、外来物、微动磨损等原因造成的镀层破损处更容易成为腐蚀萌生位置。电连接器绝大多数时间处于插合状态, 外部水汽、腐蚀性介质渗入缓慢, 但在维修和维护的插拔和暴露过程中, 盐雾、灰尘等容易进入内部, 加速电接触表面的腐蚀。
