# 凸轮轴顶端断裂原因失效分析

**摘要:** **目的** 研究发动机凸轮轴和螺栓的失效原因。**方法** 在化学成分、硬度、金相组织、断口形貌等检测分析的基础上, 研究凸轮轴和螺栓的失效行为, 推断整个失效过程的起因件, 并分析导致其失效的原因。**结果** 凸轮轴金相组织、表面和心部硬度无明显异常, 断口表面有明显的疲劳断裂特征, 裂纹起源于凸轮轴的螺栓孔壁, 此处为凸轮轴热处理过程中的感应淬火和非感应淬火的交界处。**结论** 凸轮轴顶端螺栓孔在感应淬火过程中产生尖角效应, 导致螺栓孔壁被淬透, 材料脆性增加, 在长期使用过程中导致凸轮轴顶端疲劳断裂, 进而导致连接螺栓发生断裂。

## Failure Analysis for Top Fracture of Camshaft

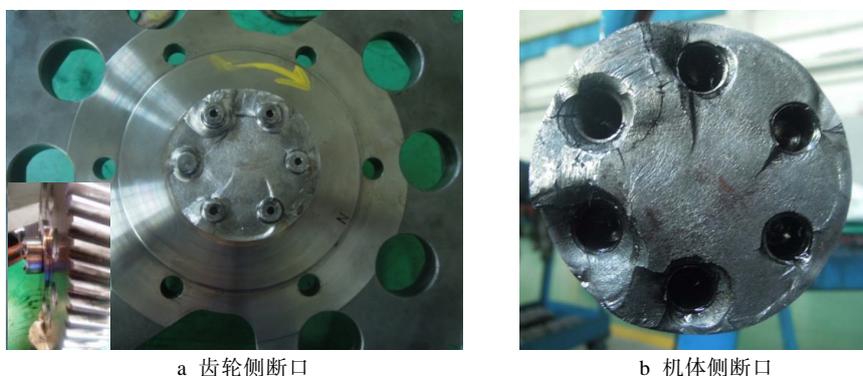
图 1 凸轮轴断口表面

某船用柴油机进行性能试验时,柴油机出现闷响,停车后发现,缸盖垫片破裂鼓出,并漏水。下台架进行拆检,拆检过程中发现凸轮轴断裂,凸轮轴断

口如图1所示。柴油机前期进行了多轮的耐久和性能试验,具体的运行时间和里程不详。

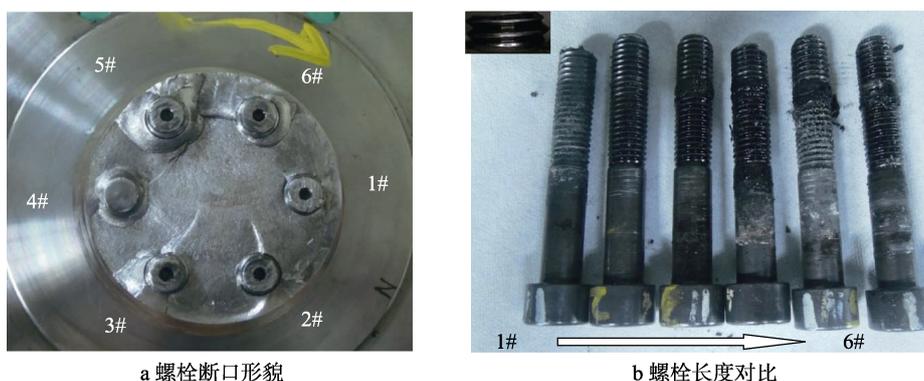
图 2 螺栓断裂情况

拆检螺栓过程中,发现 1#螺栓存在贯穿裂纹,用手可以掰断,掰断后对比发现 1#和 4#螺栓的断裂位置相同,均位于最后第三扣螺纹处,如图 2 所示。

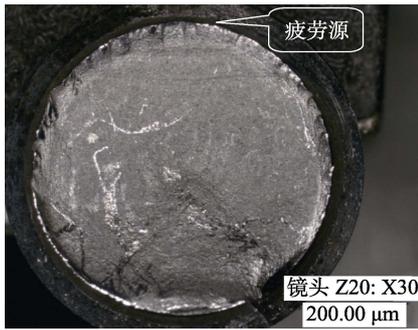
图 3 4#螺栓断口宏观形貌

对断裂严重的 4#螺栓进行分析,螺栓断口宏观形貌如图 3 所示。整个螺栓断口表面较为平整,断口及周边的区域无明显的锈蚀和塑性变形。螺栓断口形貌上表面可见明显的贝纹线,裂纹源处存在台阶,在工作过程中裂纹逐步向心部扩展,扩展区占整个断口总面积的 80%以上。

综合判定,4#螺栓为多点疲劳断裂,裂纹起始于

螺纹的根部。

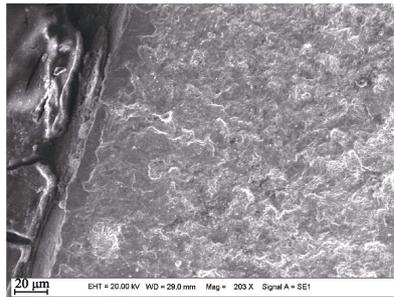
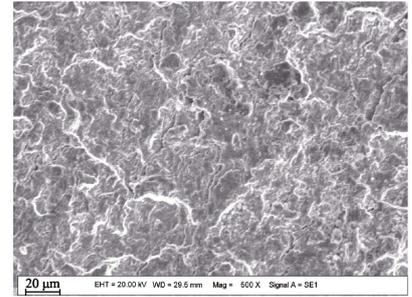
图 4 螺栓断口微观形貌

对螺栓断口表面进行扫描电镜分析,观察螺栓断口的微观形貌,如图 4 所示。疲劳源表面已被磨平,表面无裂纹和夹杂物等原始缺陷,微观形貌上呈现准解理断裂的特征。扩展区呈现准解理断口特征,断口由许多大致相当于晶粒的小解理刻面集合而成,为典型的疲劳断裂形貌<sup>[7-8]</sup>。整个断口形貌扩展区面积较大,说明螺栓在工作过程中受力较小,承受较低的循环载荷,为低应力高周疲劳断裂。

a 断口裂纹源

b 断口疲劳扩展区

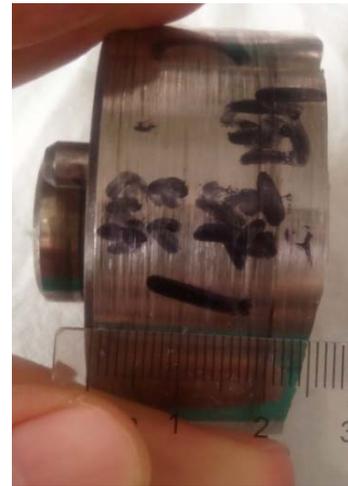
图 5 凸轮轴断裂位置

观察凸轮轴的断裂位置，发现在凸轮轴前端 20~27 mm 位置处开始断裂，整个凸轮轴断口崎岖不平，如图 5 所示。

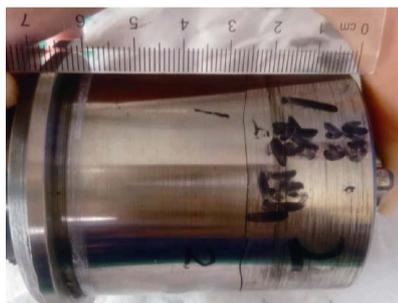
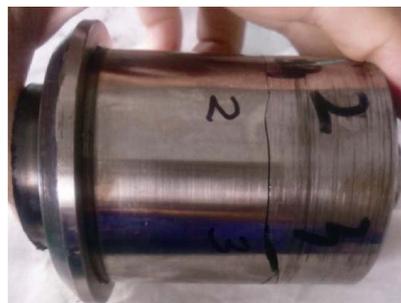
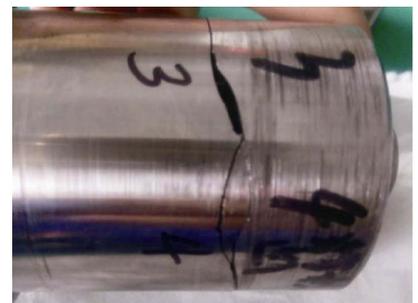
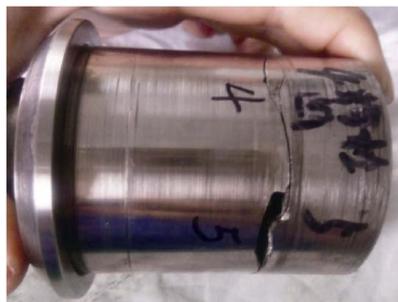
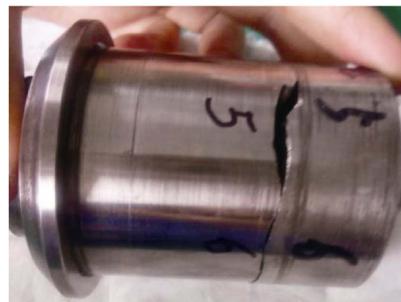
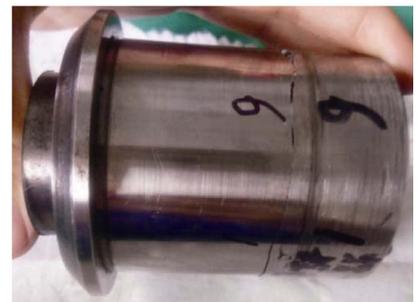
图 6 各螺栓对应凸轮轴侧面形貌

凸轮轴断口侧面裂纹较为曲折，各螺栓对应凸轮轴的侧面形貌如图 6 所示。其中，4#、5#螺栓距凸轮轴前端距离最小，约为 20 mm，其他位置均大于 20 mm。1#、2#、6#螺栓对应凸轮轴侧面裂纹扩展较为平整，3#、4#、5#螺栓对应凸轮轴侧面裂纹扩展较为曲折。

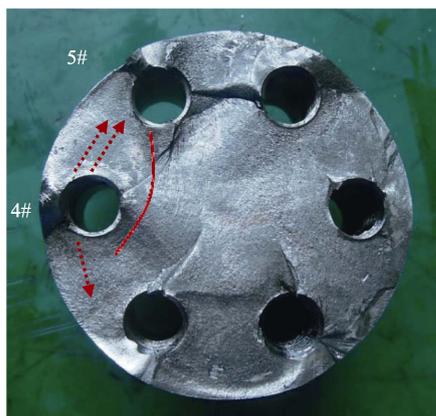
图7 凸轮轴断口形貌

对凸轮轴断口进行宏观观察，如图 7 所示。4#、5#螺栓孔所在的凸轮轴表面可见明显的放射线及贝纹线，弧线圆心位于 4#螺栓螺纹孔附近。判断初始疲劳源位于 4#螺栓孔位置，凸轮轴为多源疲劳断裂<sup>[7-8]</sup>。

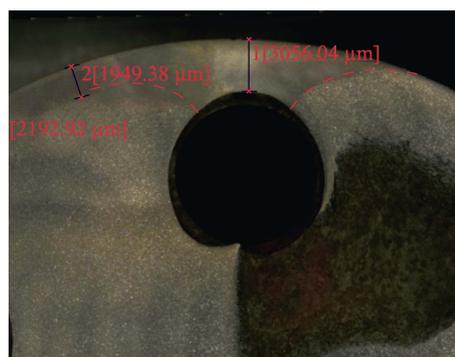
图8 凸轮轴横截面螺栓孔淬硬情况

观察凸轮轴断口横截面处螺纹孔的淬硬情况,如图8所示。可见凸轮轴横截面从表面已经淬透至螺纹底孔,如图中虚线所示。

在凸轮轴感应淬火过程中,凸轮轴前端螺纹孔壁被淬透,增加了此位置的组织应力和热应力。目前,凸轮轴的感应淬火方式为中频感应加热,可以更改为高频感应加热,使得电流透入深度减小,得到较浅的硬度层,避免螺纹孔壁被淬透<sup>[15]</sup>。或者可以采用在开孔部位加塞工装的方式进行屏蔽,也可以在防开裂位置与零件之间增加一层 120 目左右的打磨砂纸作为电绝缘层,并覆盖紫铜板,避免螺纹孔壁部位在感应淬火过程中接触冷却液,防止此位置产生开裂<sup>[16]</sup>。或首先加工凸轮轴的定位销孔,再进行热处理,最后钻螺纹孔、攻丝,可以降低螺纹孔位置被淬透的风险。通过上述措施,热处理过程中可以完全避开凸轮轴前端的螺纹孔,消除了尖角效应。

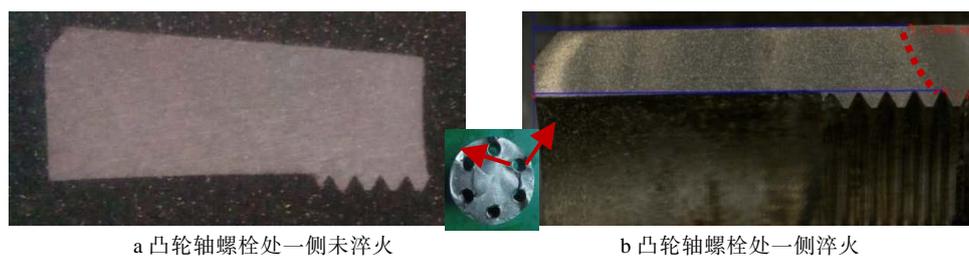
图9 4#螺栓孔感应淬火情况

沿凸轮轴1#、4#螺栓孔纵向切割,观察螺栓孔处淬硬情况,如图9所示,4#螺栓断口稍高处已感应淬火,最低处螺牙未感应淬火。

a 凸轮轴螺栓处一侧未淬火

b 凸轮轴螺栓处一侧淬火

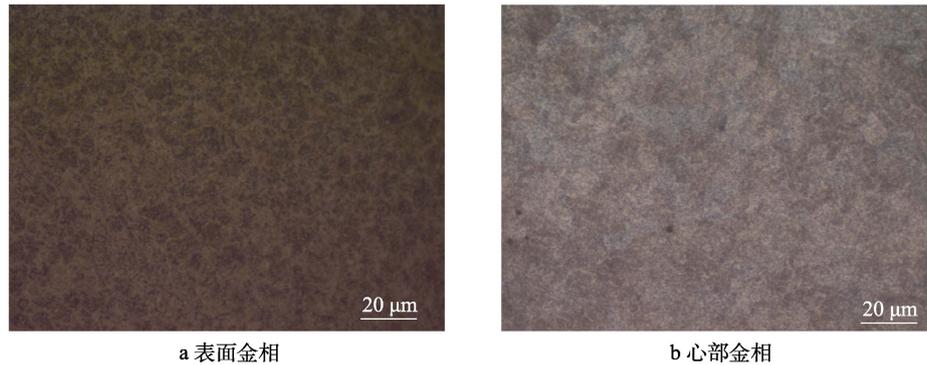
图 10 凸轮轴金相组织

按照文献[11]对图9断口附近的金相组织进行分析,如图10所示。图9a近断口处表面的金相组织为针状回火马氏体+粒状碳化物,图9b表面的整个截面由表及里金相组织一致,为细小均布的粒状珠光体,进一步证明图9b近断口处未感应淬火。说明4#螺栓孔位于感应淬火和非感应淬火的临界区域,组织应力和热应力较大。且在螺栓根部的尖角位置容易发生尖角效应,应力集中较为严重,导致工件运行过程中容易萌生疲劳裂纹,发生断裂<sup>[12]</sup>。
