不锈钢波纹管在海洋大气环境下的 腐蚀失效分析

摘要: **目的** 研究热带海洋大气环境下 06Cr19Ni10 不锈钢波纹管的腐蚀失效机理。**方法** 对失效导管进行宏观形貌分析, 确定宏观腐蚀特征。进一步对失效管段进行显微组织以及化学成分的分析。采用体式显微镜、扫描电镜 (SEM) 和能谱分析 (EDS) 开展失效管段的微观腐蚀形貌观察和腐蚀产物分析。**结果** 宏观来看, 导管上金属网套和波纹管外面有几处轻微腐蚀, 波纹管侧面腐蚀略微严重, 内部没有发现腐蚀。金相组织显示, 波纹管基体材料为奥氏体晶粒, 在 U 型波纹管顶部有少量马氏体存在, 波纹管基体材料化学成分符合国标要求。扫描电镜下, 波纹管外表面发生了严重的点蚀, 在 U 型波纹管的顶部和波纹间的平台均有较大的点蚀坑, U 型顶部的点蚀更为严重, 并且波纹管不同部位发生了明显的晶间腐蚀。点蚀坑处的 EDS 显示, 腐蚀产物多为 Fe 的氧化物, 坑内还发现了少量的 Cl⁻, 并且坑内产物的 Cr 元素含量明显少于基体。**结论** 由于波纹管固溶处理不当, 导致晶界间贫铬, 使材料表面大部分区域产生晶间腐蚀。同时由于波纹管顶部的塑性变形诱导马氏体生成, 使得该处更容易发生点蚀, 而海洋大气环境中的氯离子进一步促进了这种点蚀的发生, 最终导致了波纹管的腐蚀失效, U 型顶端发生的点蚀是材料失效的主要原因。

Corrosion Failure of Stainless Steel Bellows in Marine Atmosphere

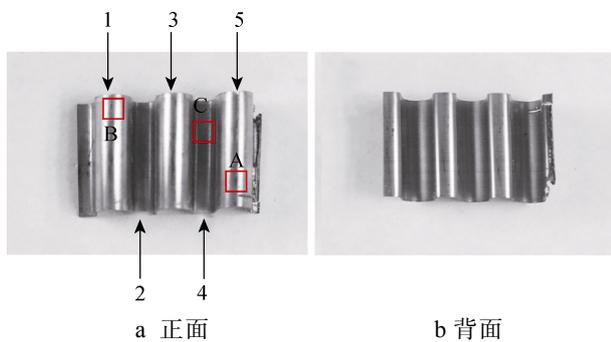
图 1 失效段波纹管形貌
Fig.1 Failure section morphology of bellows:
(a) front side and (b) back side

图 1 所示。将试样用酒精超声清洗之后,试样内外表面都保持着一定程度的金属光泽,观察不到明显的锈层,其中 1、3、5 为 U 型波纹的顶部,2、4 为波纹

之间的平台区域。经测量，波纹之间平台的厚度 (L_D) 约为 0.34 mm，而波纹顶端的厚度 (L_P) 仅为 0.31 mm，说明在波纹管的成形过程中有较大的塑性形变产生。在波纹顶端 1、5 以及平台 4 上可以观察到 A、B 和 C 三个较为明显的黑点，说明这两个位置处发生了较为重点蚀。

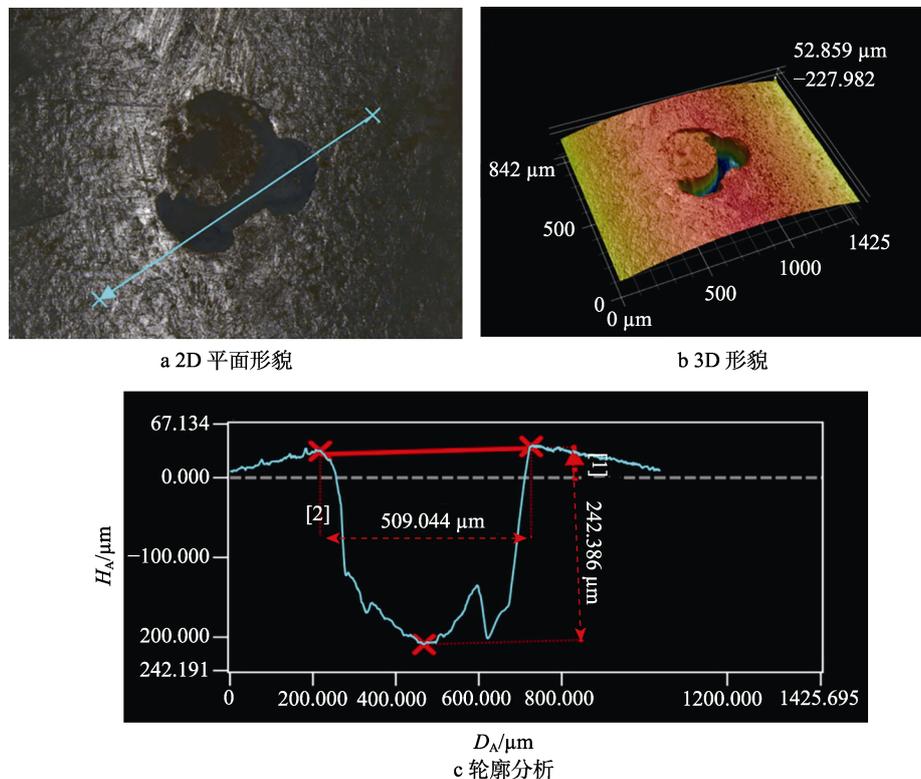
图 2 点蚀坑 A 的显微放大图
Fig.2 Magnified micrograph of pit A: a) 2D topography; b) 3D topography; c) profile analysis

采用激光共聚焦显微镜分别对图 1 中的点蚀坑 A、B 和 C 进行观察，其中 A 处点蚀坑的显微放大图见图 2。可以看出，在点蚀坑的上部覆盖着一层薄的残余金属层，并且在其表面及点蚀坑的周围散落着少量的红色锈迹。通过测量得到，A 处点蚀坑的宽度 D_A 约为 509 μm ，深度 H_A 约为 242 μm ，纵横比 (H_A/D_A) 为 0.48。

由此得到 A、B、C 三处点蚀坑的尺寸见表 2。可以看出，在 U 型波纹顶部和波纹间的平台上均发现了较大的点蚀坑，但是在顶部的点蚀坑数量多，并且尺寸更大。A 点处的点蚀坑深度已经达到 0.242 mm，约为 U 型波纹管顶部厚度的 78%，说明 U 型波纹顶部的点蚀坑 A 是造成检测波纹管失效的原因。

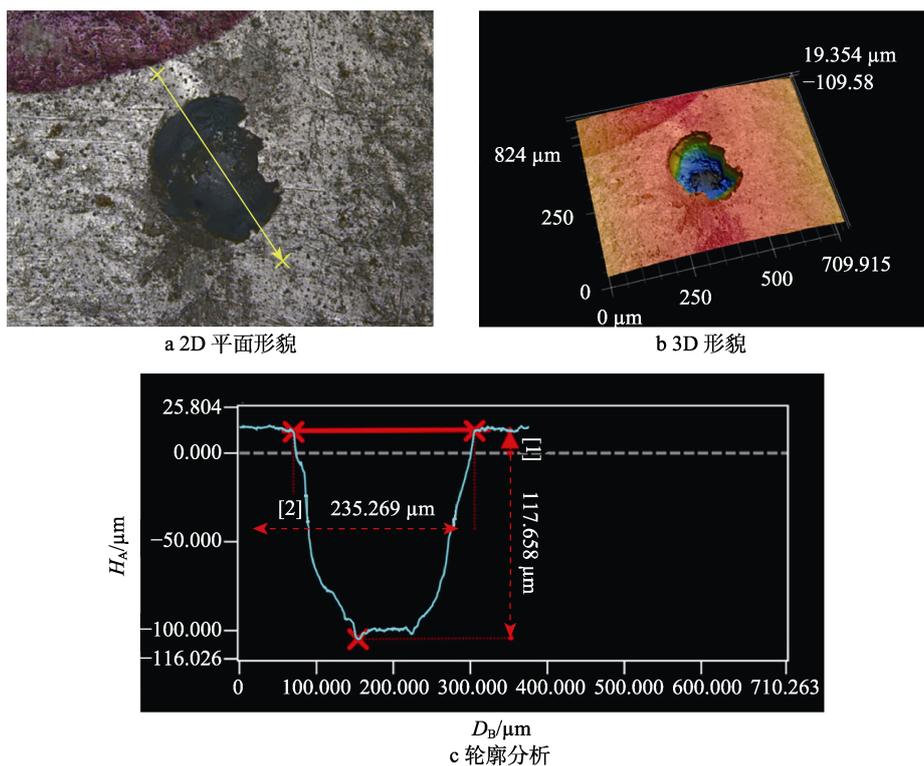
图3 点蚀坑B的显微放大图

B 点的显微放大图以及轮廓分析结果如图 3 所示。与 A 点不同的是，B 点的开口较大，仅有小面积的残余金属层覆盖在点蚀坑的开口处 (如图 3a、b 所示)。点蚀坑 B 的宽度 D_B 约为 236 μm ，深度 H_B 约为 118 μm ，其纵横比 H_B/D_B 约为 0.50。

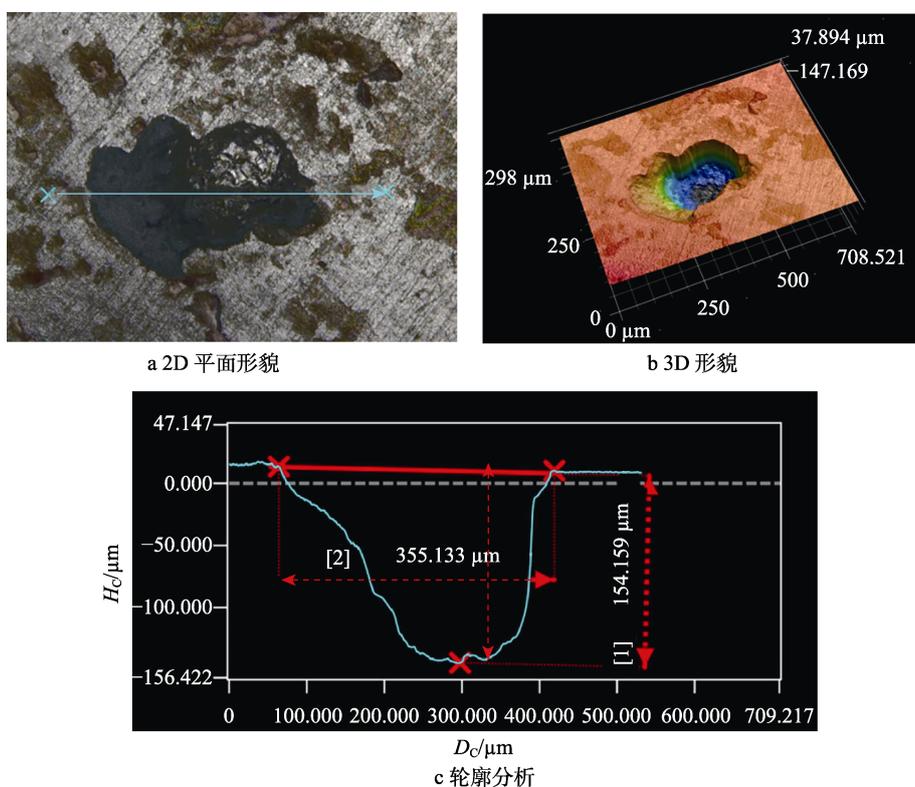
图4 点蚀坑C的显微放大图

点蚀坑 C 的显微放大形貌如图 4 所示。点蚀坑 C 的形貌与前两个相似，点蚀坑周围散落着红锈，点蚀坑开口处覆盖着少许残留金属层。不同的是点蚀坑 C 出现在波纹之间的平台上，而 A、B 出现在 U 型波纹的顶端。点蚀坑 C 的宽度 D_C 约为 355 μm ，深度 H_C 约为 154 μm ，其纵横比 H_C/D_C 为 0.43。

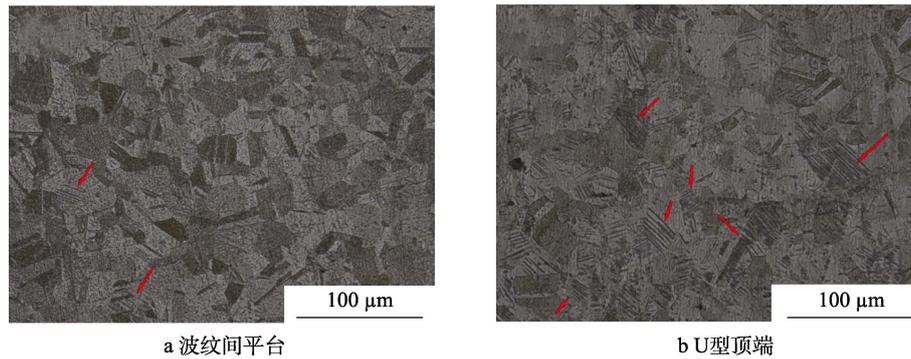
图 5 不锈钢 U 型波纹管金相图片

同点蚀程度的原因, 分别对波纹管 U 型顶端和波纹间平台两个位置上的基体材料进行金相分析, 如图 5 所示。可以看出, 两个位置处的基体组织多为奥氏体

组织，并有较多的形变孪晶。其中在 U 型顶端的金相照片中发现了马氏体组织，这是由于 U 型顶端的塑性变形诱导产生的。通常来说，诱变马氏体比奥氏体具有更高的活性，在侵蚀性环境中更容易发生腐蚀。诱变马氏体还会改变不锈钢表面形成的保护性氧化层的性质，使其保护性能降低，同时诱变马氏体内会堆积大量的位错，这会使环境中的侵蚀性离子（如 Cl^- ）更容易吸附在不锈钢表面，促进点蚀的发生。

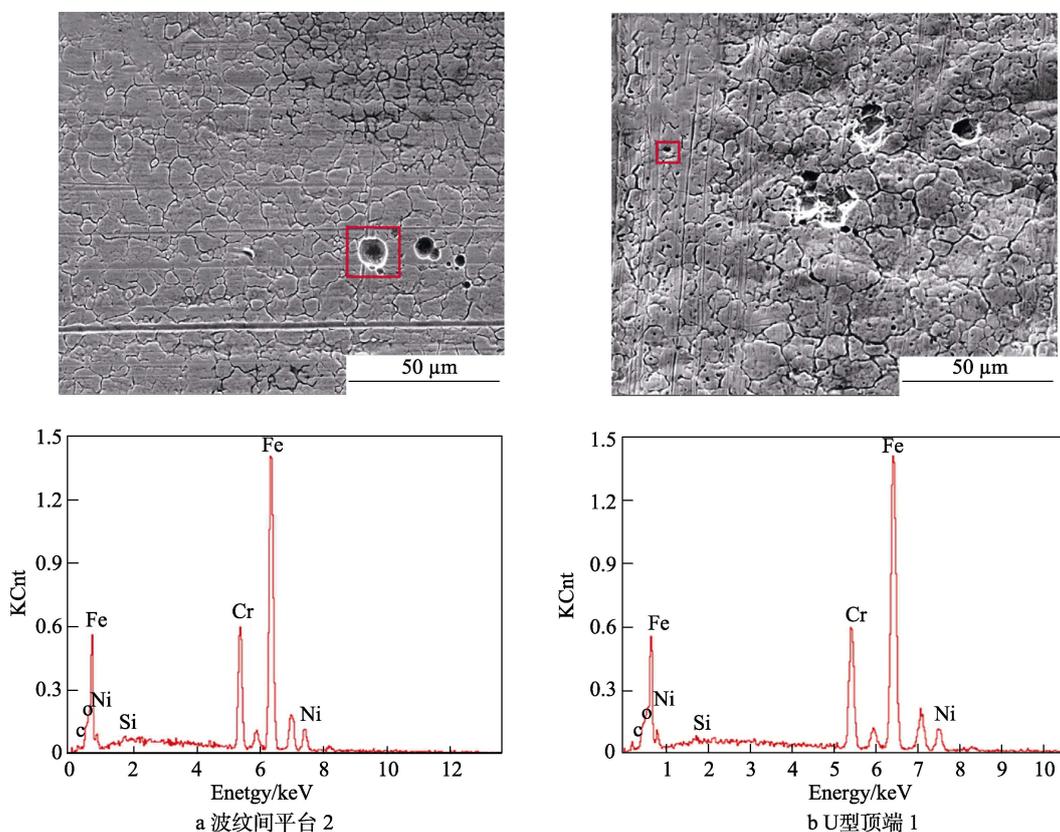
图 6 波纹管表面微观形貌

对不锈钢 U 型波纹管不同位置的微观形貌进行扫描电镜分析，如图 6 所示。可以看出，在不同位置

上的微观形貌十分相似，表面覆盖一层带有微裂纹的氧化物，但是在波纹间平台上所形成的氧化层更为平整（见图 6a）。另外还可以看出，U 型波纹顶端上形成的氧化层上有较多的麻坑（见图 6b），这会导致氧化层对基体的保护性能降低，在工作环境中使得 U 型波纹顶端优先发生腐蚀破坏。能谱结果显示，两个位置处的氧化层元素组成相似，其中 O 仅占 1.90%，其他成分的含量接近不锈钢基体的组成，这说明表面的氧化层是极薄的。

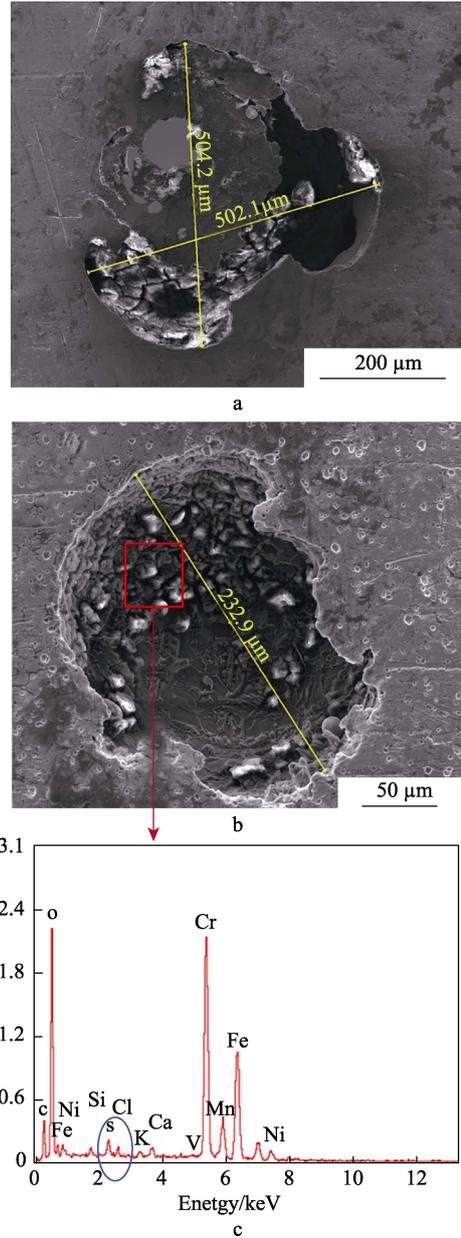
图 7 点蚀坑 A 和点蚀坑 B 的扫描电镜结果
Fig.7 SEM results of pit A and pit B

在扫描电镜下对截取的波纹管试样进行观察分析，点蚀坑 A 和点蚀坑 B 的扫描电镜图像以及对点蚀坑内残余物的能谱分析结果如图 7 所示。从图 7a

中可以看出，在点蚀坑 A 的开口处覆盖的参与金属是很薄的，并且在残余金属层上存在一个孔洞。透过孔洞基本可以确定残余金属覆盖层下部的点蚀坑已经形成穿孔，验证了点蚀坑 A 是造成波纹管失效的直接原因。对比发现，点蚀坑 A 和点蚀坑 B 内具有相似的沉积物，图中仅列出了点蚀坑 B 内沉积物的能谱结果，如图 7c 所示。能谱结果分析表明，沉积物的主要成分为 Fe 和 Cr 的氧化物。另外，从谱线图上出现了 S 和 Cl 元素所对应的特征峰。由此可以说明，S 和 Cl 元素参与到点蚀坑的形成或者发展过程中，并起到一定的促进作用。

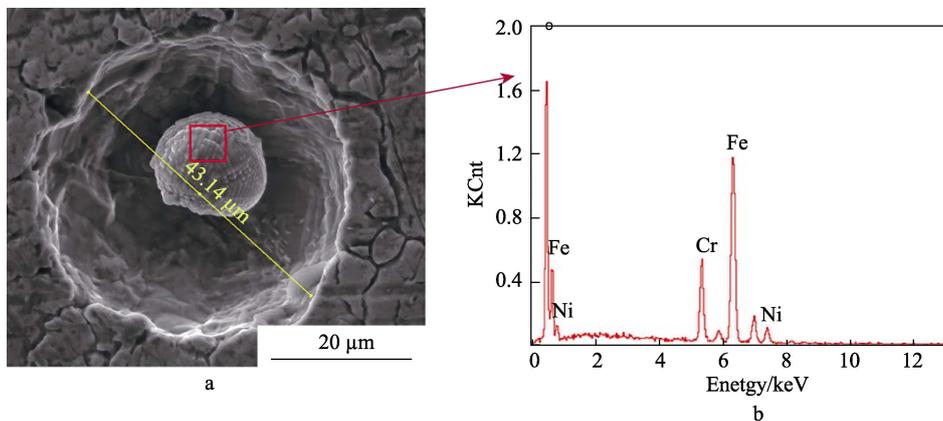
图 8 U 型波纹顶端典型点蚀坑的扫描电镜图像及其能谱分析
Fig.8 SEM and EDS of typical pits on the top of U-shaped corrugation

在扫描电镜下利用放大 500× 的视野对 U 型波纹管不同位置进行随机抽样观察，结果如图 8 所示。结果表明，在 U 型波纹管的顶端发现一些相对较小尺寸的点蚀坑，而在波纹间平台的位置上并没有发现。这些小尺寸的点蚀坑大多呈半球形，有些点蚀坑内沉积一个球形的颗粒物，如图 8a 所示。对球形颗粒物进行成分分析，结果表明，其主要组成元素为 Fe、Cr、Ni、O，并且 Cr/Fe 和 Ni/Fe 都与不锈钢基体相类似。由此基本可以判定，在 U 型波纹管中带有此类的球形颗粒物的位置是其点蚀发生的敏感位置之一。

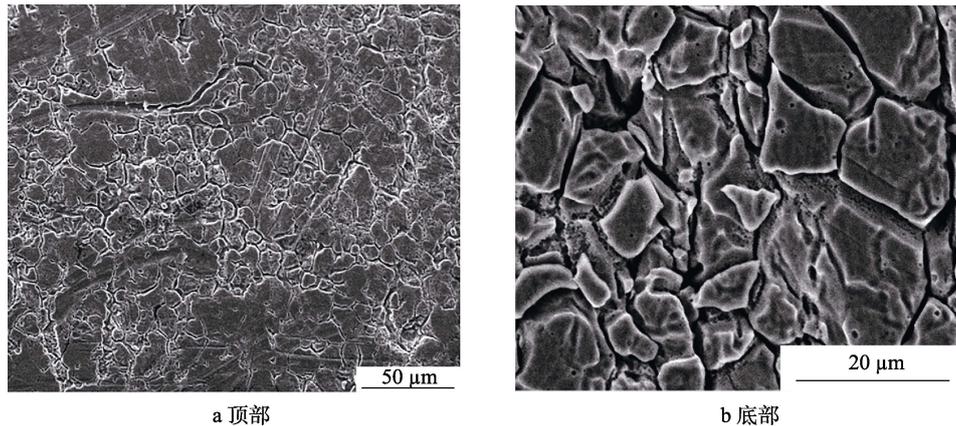
图 9 除锈后的微观腐蚀形貌

除锈后的腐蚀微观形貌如图 9 所示，可以看出，不同部位均发生了晶间腐蚀，尤其在图 9b 中的晶间腐蚀非常明显，同时在晶粒上也可看到轻微点蚀。一般来说，波纹管发生晶间腐蚀的原因主要有两个：一是成形因素，由于波纹管膨胀节在制造成形过程中，材料受到很大的外力作用，发生了较大的变形，使得晶界的原子排列产生混乱，晶粒间存在滑移和较多的位错，容易产生晶界吸附或析出碳化物、硫化物、σ 相等，导致其电化学性质不均匀^[21]。其中，晶界为阳极相，晶粒为阴极相。二是波纹管膨胀节的使用环境因素，由于晶粒与晶界的电化学不均匀性，在腐蚀介质的作用下发生晶间腐蚀^[19]，同时波纹管服役过程中受到的工作压力及结构压力等也会对其耐腐蚀性能产生影响。在相同服役环境下，不锈钢波纹管失效主

要在材料因素和力学因素上寻找突破口。加工导致材料组织发生的变化和产生的残余应力一般通过热处理来恢复，所以对其进行固溶处理即可达到改善波纹管抗应力腐蚀性能的目的。此失效构件发生了严重的晶间腐蚀，推测原因为固溶热处理工艺控制不当，或者后续的时效处理温度设置不当，导致晶界贫铬，使奥氏体不锈钢在腐蚀介质中发生晶间腐蚀。晶间腐蚀是应力腐蚀裂纹的起源，会导致晶粒间的结合力丧失，材料强度大大降低，严重的晶间腐蚀会造成构件失效。
