弹上设备湿热试验典型失效机理分析及建议

摘要: **目的** 分析影响弹上设备湿热试验典型外观不合格的原因及失效机理, 给出弹上设备适应湿热大气的相关建议。**方法** 给出某型号湿热鉴定试验过程中, 弹上设备出现的三种典型外观不合格现象——漆层起泡、螺钉锈蚀和电连接器锈蚀。通过建立与漆层起泡、螺钉锈蚀和电连接器锈蚀不合格现象相对应的故障树, 分析3种典型外观不合格的失效原因, 并得到相应的失效机理。**结果** 总结了弹上设备湿热试验后外观发生不合格的原因, 并从设计、选材、介质隔离角度给出了弹上设备适应湿热大气的相关建议。**结论** 为提高弹上设备耐湿热环境的能力, 进而提高装备的贮存可靠性, 使其能够从贮存状态直接转入能使用状态, 从而提高其贮存可靠性、战备完好性和系统效能提供了指导。

Typical Failure Mechanism Analysis and Suggestions Caused by Damp Heat Test of Equipment on Missile

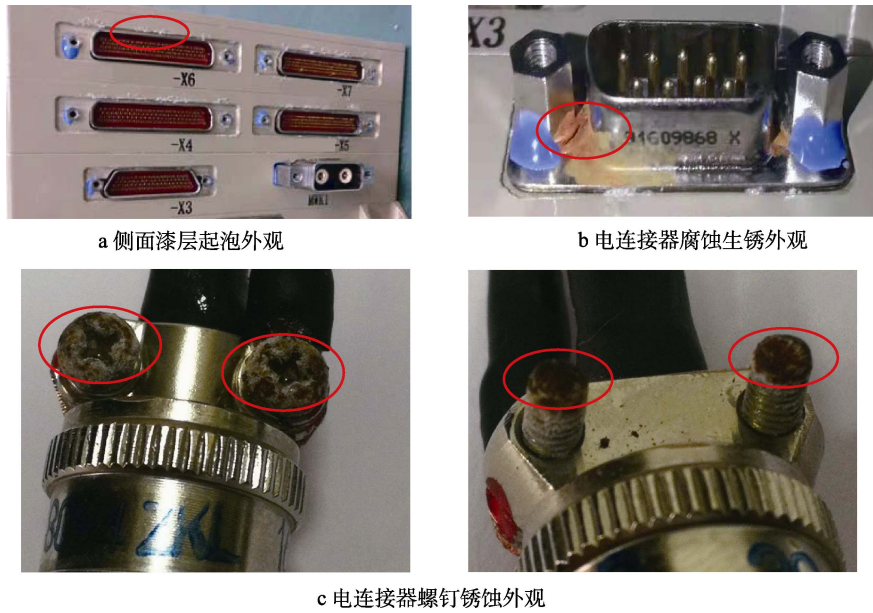
按照上述试验条件进行湿热试验后发现，某弹上电子设备侧面位于测试插头接口 X4-X7 边缘棱角处

的漆层出现起泡，如图 1a 所示；电子设备电连接器安装螺钉下方外壳表面出现腐蚀生锈现象，如图 1b 所示；温度传感器电连接器的螺钉出现腐蚀生锈现象，如图 1c 所示。

图 1 弹上设备湿热试验后典型外观不合格现象

Fig.1 Unqualified phenomenon of typical appearance caused by damp heat test of equipment on missile: a) foaming appearance of side paint; b) corrosion and rust appearance of electrical connectors; c) corrosion and rust appearance of electrical connector's screws

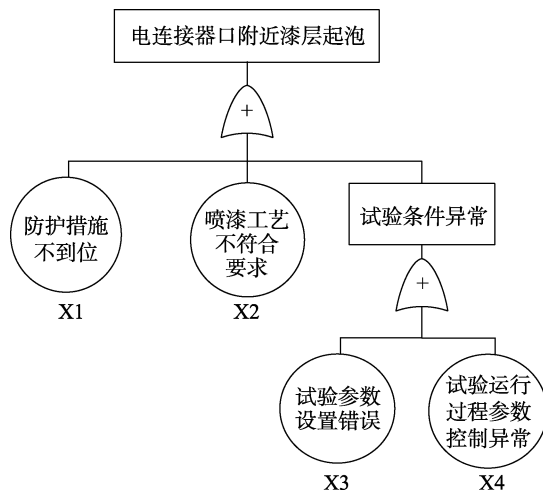
图 2 侧面漆层起泡故障树

针对侧面漆层起泡的失效原因，建立了侧面漆层起泡故障树^[9]，如图 2 所示。

由于产品的热惯性，产品温度的上升滞后于试验箱的温度，其表面会产生凝露^[6]。电缆插头外壳上下端面与产品表面漆层之间形成窄缝（见图 3a）。窄缝处空间狭小，凝水在其间不断聚集、静滞，使得漆层与插头端面接触的部位长时间浸润于凝水当中，并处于高低温交替循环的试验状态，加大了漆层参与湿热试验的严酷度，可能会造成漆层起泡。从上述分析可知，不能排除由于防护措施不到位造成漆层起泡的原因。

综合上述分析, 防护措施不到位是造成侧面漆层起泡的原因。在交变湿热试验过程中, 升温阶段, 受试产品表面会产生凝露现象, 加大了漆层参与湿热试验的严酷度, 导致漆层软化、膨胀, 膜分子单元间隙增大。水分子通过膜分子单元增大的间隙, 不断浸入

底漆与面漆中间。水分子进入固体材料内部后, 会改变固体材料的晶格形状, 导致固体材料晶格内部膨胀变形, 使外层漆面起泡^[10-14]。连接器上下端面起泡的差异主要是电连接器端面与框架接触宽度有差异所致。下侧接触面小或无接触, 凝水不易聚集, 因此轻微起泡或无起泡。与内接电连接器相比, 外接电连接器与周围漆层 (见图 3b) 之间空间较大, 不会有凝水聚集, 因此没有出现起泡现象。

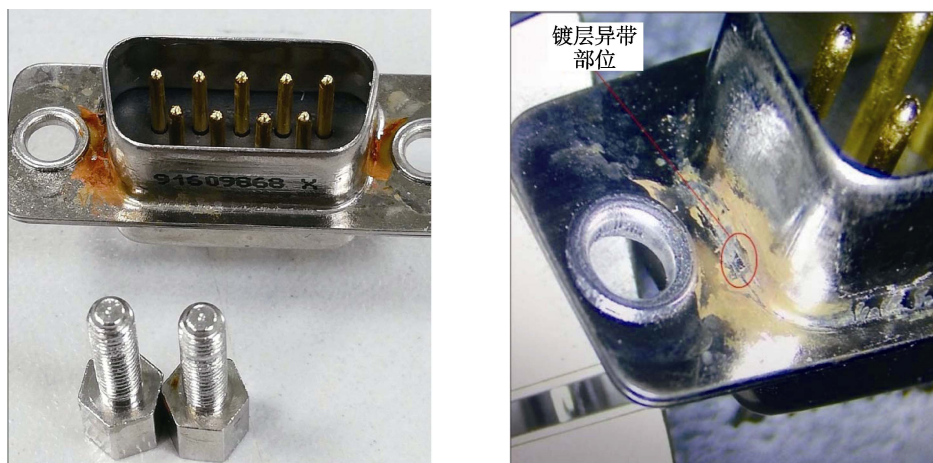
拆卸螺钉附件后, 进行外观检查, 发现螺钉未出现腐蚀生锈现象。采用电子显微镜对其外壳进行外观检查, 发现壳体侧面靠近法兰盘平面的根部转角位置呈现黑色, 无银白色镀层覆盖, 如图 4 所示。

图 4 电连接器拆卸后外壳及镀层腐蚀部位

后，再与夹具进行互换性对接，以模拟用户实际使用状态。组装附件时需要采用工装夹具将六角螺钉固定，再拧紧尾端螺母。从图 4 腐蚀部位照片可以看出，发生生锈的部位为外壳根部。在进行逐批检验的互换性项目测试时，需组装六角螺钉附件，而组装过程中使用工工会对外壳镀层造成磨损或损伤。通过复查发现，互换性项目测试时的专用工装夹具曾出现过异常记录，具体表现为端面及内六方变形无法正常使用，现场作业人员为了保障生产，对原不合格工装进行了自行修理。由于返修后的工装端面存在锐边，该工装使用时，其端面与外壳表面会直接接触，其表面锐边会对壳体产生一定正压力与剪切力，导致接触部位的镀层产生破损。该电连接器锈蚀部位位于外壳转角处，属于专用工装与外壳直接接触部位范围，因此检验过程中因检验工装操作不当致使外壳镀层损伤的因素不可以排除。

综合上述分析，检验过程操作不当是造成电连接器安装螺钉下方外壳表面出现腐蚀生锈现象的原因。电连接器基体为 SPCC 冷板铁合金，镀覆要求为镀镍。由于铁的电极电位低于镍，所以电镀镍层对于铁合金为阴极性镀层，即在出现腐蚀时，基体会优先于镀层出现腐蚀。对于阴极性镀镍层，镀层完整时，可以有效将腐蚀物质隔绝在外，能够为基体提供良好的防护；当镀层完整性受到破坏，基体能接触到腐蚀性物质，耐腐蚀性会降低。

在装配过程中，由于组装附件时对工装夹具操作不当，致使外壳转角处镀层受损，镀层损伤位置基体裸露在外。当遇见由空气中的水汽溶解二氧化碳形成的电解液，通常会发生如下反应：

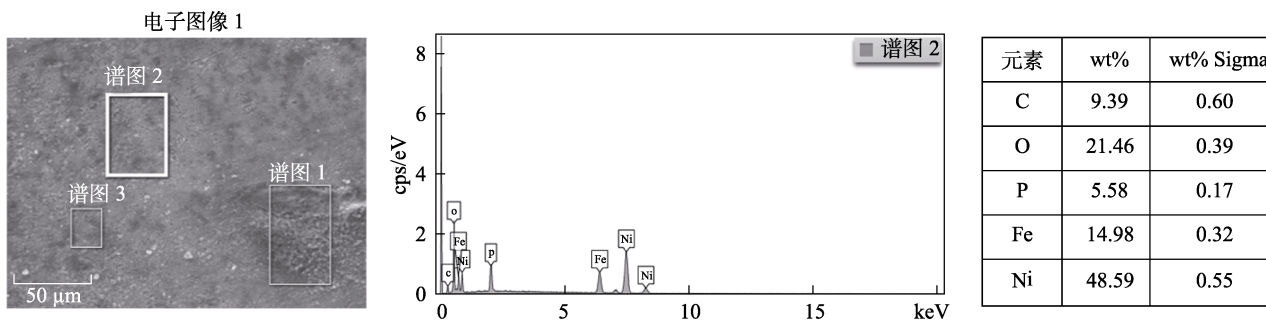
对电连接器镀层异常和正常区域成分进行分析, 分析结果分别如图 5、6 所示。通过对电连接器镀层正常区域和异常区域进行对比分析发现, 镀层异常区域含 Fe 为 14.98% (质量分数), 氧为 21.46%。因此可以确定电连接器外壳侧面靠近法兰盘平面的根部转角位置的铁基体材料存在腐蚀现象。

图 5 镀层异常区域材料成分

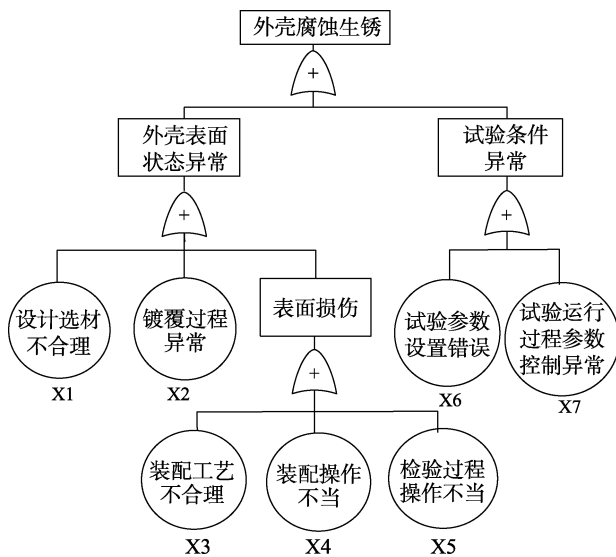
图 7 某电连接器外壳锈蚀故障树

针对电连接器外壳锈蚀, 建立如图 7 所示的故障树^[9]。

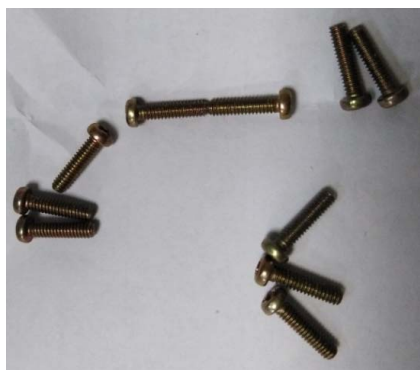
1) 螺钉自身质量缺陷因素 (X1) 分析。经复查, 所用螺钉出厂检验记录和入厂复验记录均合格。随机抽取了 10 只库存的镀锌螺钉进行 8 h 盐雾试验。试验后, 螺钉表面无锈蚀现象 (如图 9 所示)。因此, 螺钉自身质量缺陷的可能因素 X1 可以排除。

图 9 镀锌螺钉 8 h 盐雾试验后外观

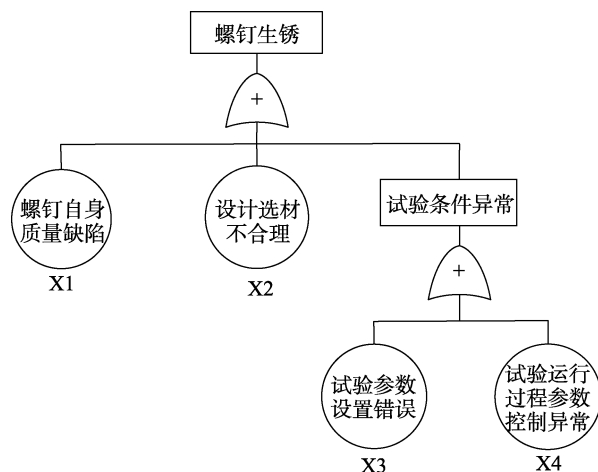
图 8 某电连接器螺钉锈蚀故障树

观察该电连接器的结构, 电缆罩与电缆夹通过螺钉、垫圈固定在一起, 在使用时起到对线缆的夹紧固定作用, 仅螺钉出现腐蚀生锈现象。针对电连接器螺钉锈蚀, 建立故障树^[9], 如图 8 所示。

2) 设计选材不合理因素 (X2) 分析。该螺钉属于钢质镀锌螺钉, 产品电缆罩和电缆夹零件为铜质镀镍。镀锌层为阳极镀层, 电化学腐蚀过程中, 通过腐蚀镀锌层来保护基体材料不被腐蚀, 有腐蚀较慢的优点, 在一般大气及工业大气条件下具有较好的防护性能。该螺钉自身较小, 外表面非平整平面, 因此镀层较薄, 无法完全满足更高耐腐蚀环境中使用的要求。因此, 设计选材不合理因素 X2 不能排除。

综合上述分析, 设计选材不合理是造成螺钉锈蚀的原因。该电连接器所用螺钉镀层结构属于钢基体上镀锌, 该镀层在腐蚀介质中为阳极性镀层。锌 (标准电极电位 -0.76 V) 电极电位更负, 是阳极, 铁 (标准电极电位 -0.44 V) 是阴极。在发生腐蚀时, 锌镀层先受到腐蚀。

环境中的挥发性气体 (有机酸、硫化氢、氯化氢、氨等) 以及外来的有机酸、盐等物质, 在潮湿的环境下, 对锌镀层的腐蚀起到加速作用, 易产生白色腐蚀物质, 即白斑现象^[16-17]。当长时间处于潮湿环境时, 锌镀层被腐蚀后, 钢基体在没有镀层防护的情况下, 会和水、空气产生氧化腐蚀现象, 生成褐色的铁的氧化物, 主要成分为 Fe_2O_3 , 即螺钉表现为锈蚀现象。

2) 环境中的温度、湿度、盐雾、霉菌是影响弹上设备贮存可靠性的关键因素。在选材上,要选择能够提高环境适应能力的元器件和原材料,避免使用某些不能满足湿热环境要求的材料。如碳钢基体+镀锌的表面处理工艺,不能够满足湿热环境条件下不发生锈蚀的要求,在全寿命周期内有湿热环境的产品不建议采用该材料。其次,在介质隔离上,产品的表面应该进行“三防”设计。
