# 某装置海洋环境下腐蚀失效分析及 控制措施研究

**摘要:** **目的** 解决采用 ZL205A 制造的某装置在海洋环境下的腐蚀失效问题。**方法** 分析装置所处的海洋浪花飞溅区的使用环境, 对腐蚀原因与机理进行深入查找、研究。针对腐蚀原因, 制定针对性的腐蚀控制措施, 并通过试验予以验证。**结果** 装置腐蚀失效的主要原因为海洋高盐、高湿的使用环境下, 防腐设计不足, 防腐措施不到位, 产生了电偶腐蚀、缝隙腐蚀、点蚀、晶间腐蚀、应力腐蚀等。制定的腐蚀控制措施主要有更换耐腐蚀性能较好的 ZL114A 材料、采用异种金属隔离、完善结构与加强过程控制、加强表面涂覆和维护保养等 4 方面。验证试验表明, 采用综合防护措施的 ZL114A 试样腐蚀轻微, 防腐效果良好, 而采用原技术状态的 ZL205A 试样, 腐蚀严重, 防腐效果差。**结论** 采取综合防护措施的 ZL114A 装置在海洋环境下的耐腐蚀性显著提高, 实际使用效果良好。

## Corrosion Failure Analysis and Research on Control Measures of A Device in Marine Environment

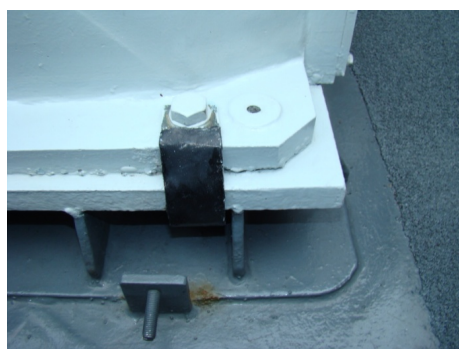
a 安装结合处

由于海洋大气区和飞溅区严酷的腐蚀环境,以及瞬时高达十几吨后坐力共同影响,该装置在交付使用 2 a 后,多处产生白色粉末状物质,铆接处、螺栓处出现鼓包、起泡现象,严重的出现裂纹甚至开裂,对装置的结构安全造成了较大影响,造成了一定的损失,同时也给承制方的声誉和经济带来了很大的损失。问题现象见图 1。

由于铝合金材料的装置与碳钢基座、锡黄铜标牌间，只有简单、普通的漆层，长时间的浪花飞溅区服役后，导致它们直接接触。在腐蚀介质（海水条件下）中，形成电偶电流，发生了明显的电偶腐蚀。在装置底面与安装基座接触部位有明显腐蚀现象。

设计上, 在铝合金和碳钢金属之间增加绝缘密封胶垫, 进行物理隔绝电子通道; 在金属紧固件紧固前, 紧固件接触面满涂填充胶, 连接紧固, 将接触缝隙消除, 从而隔绝电解质<sup>[19-20]</sup>; 铜质标牌采用粘接胶直接粘接在装置表面, 杜绝表面直接接触。另外, 在铝合金接触面进行表面钝化处理, 从而保证自身耐腐蚀性能。

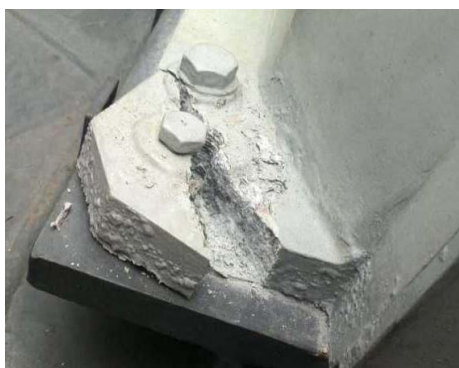
c 吊装螺孔处

在金属表面的局部区域,出现向深处发展的腐蚀小孔,其他区域不腐蚀或腐蚀轻微,简称点腐蚀<sup>[1,3]</sup>。铝元素本身就较活泼,易在腐蚀介质中发生自催化。因此,观察边角吊装孔处由于未密封吊装孔,造成积液,且 Cl<sup>-</sup>含量高,氯离子与铝材的亲合力比氧与铝材的吸附力强,使得金属原子暴露在腐蚀液中,局部位置发生腐蚀溶解。一旦腐蚀开始,为了维持局部的电中性,将会有更多氯离子被吸引过来,发生水解反应,促进铝材腐蚀,溶解加快。

根据金属基材及使用环境,选择合适的防护涂料,制定适当的工艺,保证涂层的防护有效性、硬度和厚度。对装备连接处缝隙,采用密封胶物理填充,以减少缝隙腐蚀的概率。由于使用环境的特殊性,一定要注意装备的维护保养,注意清洗外观表面,降低、减少盐溶液。另外,注意漆层的及时补充,接触缝隙的及时填充和消除。

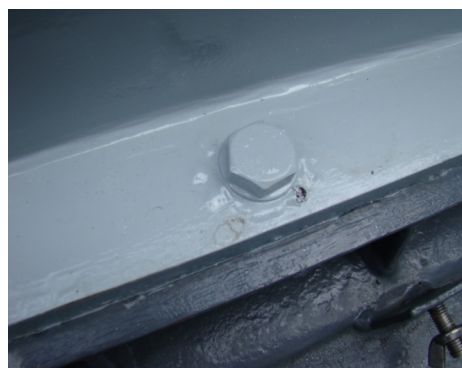
d 螺栓安装处

缝隙腐蚀是由于金属与金属或金属与非金属采用铆接、焊接、螺纹连接时,由于接触面的缝隙内浸入电解质溶液,并处于一种停滞状态,溶解氧含量降低,使得缝隙内部腐蚀加剧的现象<sup>[1,3,13]</sup>。缝隙腐蚀在各类电解液中都会发生,铝合金、钛等对缝隙腐蚀的敏感性较高<sup>[13]</sup>。产品多部位采用螺钉、螺栓、铆钉等连接,装置与安装基座不平有缝隙,且边角未封严,海水或潮湿性大气浸入后,就产生了缝隙腐蚀。

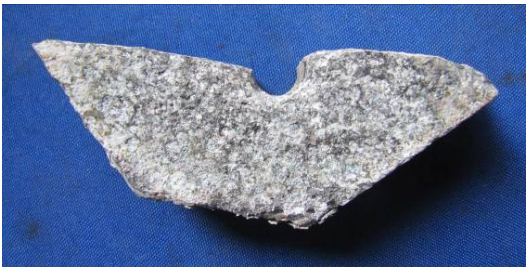
图 2 样品及断口宏观形貌  
Fig.2 Samples and macro morphology of fracture

进行金相分析。样品晶界部分熔化加宽，呈三角晶界，并发现晶界上有质点，样品有过烧现象，局部有灰色杂质。观察断口发现，断口组织粗大，有明显结晶颗粒，表层有大量沿晶裂纹，出现了晶间腐蚀现象。断口分析结论为“样品主要为沿晶脆性断裂”。样品及断口宏观形貌见图 2，金相检查见图 3，裂纹形态见图 4。

经走访、调研、咨询、评审，对装置腐蚀现象进行研究，认为出现了电偶腐蚀、缝隙腐蚀、点蚀、晶间腐蚀、应力腐蚀等多种形式的腐蚀现象。主要原因是：装置采用了耐蚀性不好的 ZL205A 材料，且在海洋高盐、高湿的使用环境下，防腐蚀设计不足，部分防腐措施不到位。装置制造工艺性不佳，在腐蚀介质中受到应力（尤其拉应力、残余应力等）作用，在有电化学腐蚀时，极易产生腐蚀裂纹，导致脆性断裂。

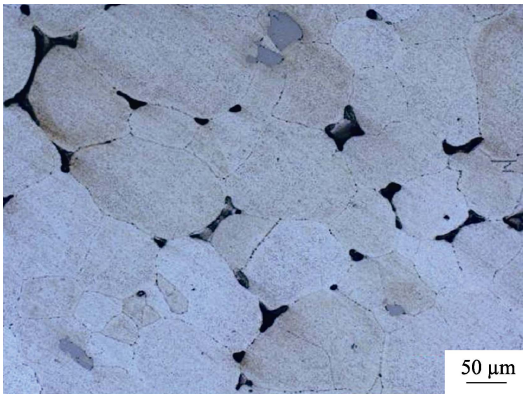
图 3 金相检查  
Fig.3 Metallographic inspection

装置选用的 ZL205A 材料主要成分为 Al 和 Cu，Cu 的质量分数为 4.6%~5.3%。Cu 是合金中的基本强化元素，对合金影响非常大，在铝中具有较快的扩散速度。随着含铜量的增加，强度得到很大提高<sup>[11]</sup>，但含量越多，越容易出现过烧现象。ZL205A 结晶温度区间较宽，凝固末期，溶质 Cu 富集的液体小熔池补充固态收缩产生的疏松、裂纹等缺陷，形成 CuAl<sub>2</sub> 共晶，造成偏析<sup>[12]</sup>。对析出的白色粉末进行化验分析，发现存在大量的氧化铝、铜锈等氧化物。

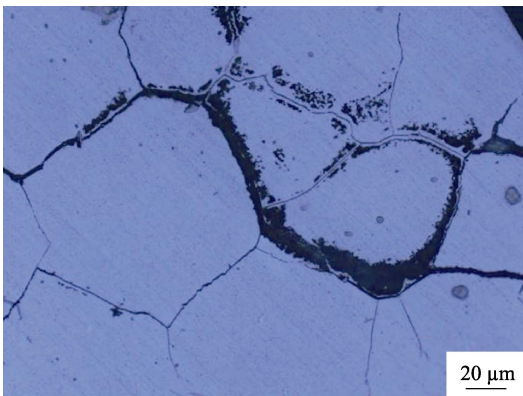
图 4 裂纹形态  
Fig.4 Crack pattern

ZL205A 材料为铝铜系合金,Cu 元素较易在晶界偏析,为多晶体结构。晶界上存在应变能<sup>[15]</sup>,同时由于杂质、合金元素在晶界偏析,形成缺陷,造成晶界较晶粒更容易被腐蚀,晶间腐蚀敏感性高。ZL205A 暴露在腐蚀介质中时,晶内基体和正电性的相(如 CuAl<sub>2</sub>)作为阴极,负电性的相(如晶界贫 Cu 区)作为阳极,组成腐蚀微电池,易发生晶间腐蚀。金相及断口分析的结果表明,ZL205A 发生了明显的晶间腐蚀现象。

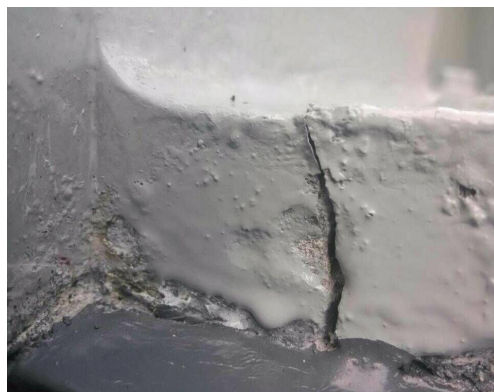
图 5 腐蚀裂纹  
Fig.5 Corrosion crack

由于未采取有效的防腐措施,装置发生了电偶、缝隙腐蚀等多种形式的腐蚀,产生了大量的腐蚀产物。腐蚀产物体积膨胀、堆积,导致局部变形,产生轴向应力,应力不平均,形成了应力腐蚀。另外,装置所选用的 ZL205A 材料,晶间腐蚀敏感性高,腐蚀沿晶界扩展,形成了连续的腐蚀通道。随着腐蚀及应力的不断作用,微裂纹延伸、扩展,导致装置局部沿晶脆性断裂<sup>[3,16]</sup>。腐蚀裂纹见图 5。

在设计中,将应力集中减小到最低限度,如减少尖锐角,增加圆弧过渡、自然时效处理等方式。通过合理的结构设计和加工工艺,有效减少应力集中情况,从而降低应力腐蚀发生的概率。另外,加强对装备的质量管控:对金属基材进行严格的入厂检验;对制造过程进行监督;加严考核标准。

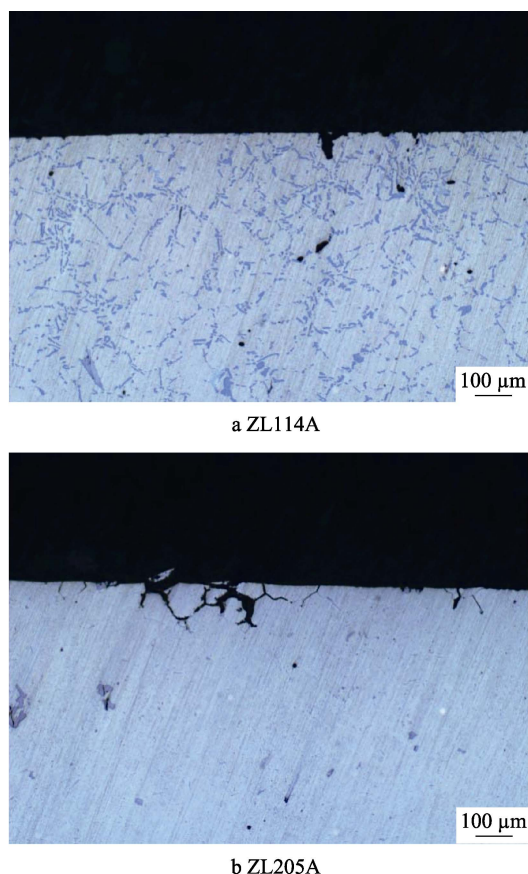
图 6 ZL114A (a) 与 ZL205A (b) 试样金相显微组织  
Fig.6 Metallographic microstructure of ZL114A (a) and ZL205A (b) samples

试验后,以 HB 5257—83《腐蚀试验结果的质量损失测定和腐蚀产物的清除》为标准进行检测,ZL205A 的平均腐蚀速度为 138.5 μm/a,ZL114A 为 15.8 μm/a。试验后,依据 GB/T 13298—1991《金属显微组织检验方法》对 ZL114A、ZL205A 试样进行金相显微组织观察,结果如图 6 所示。样品 ZL114A 表面主要为点腐蚀,样品 ZL205A 表面主要为晶间腐蚀。在试验前制取同批试样,按照 GB/T 228.1—2010《金属材料拉伸试验第 1 部分:室温试验方法》进行力学性能检测,对比试验前后试样的力学性能,ZL114A 基本没变化,ZL205A 的力学性能降低 34%。通过试验验证说明,ZL114A 材料的耐蚀性更好,且腐蚀形式对装备寿命影响较小。

1) 更换成耐腐蚀性能较好的材料。产品选用的 ZL205A 虽力学性能好,但耐海洋环境腐蚀性较差。参照另型装备选用的 ZL114A,其在岛礁、海洋船只上常年使用,未出现明显腐蚀。因此,通过结构优化设计,保证结构在刚度、强度满足需要的基础上,对材料进行更换。根据该装备的服役环境,开展了 ZL114A 材料腐蚀试验,对材料的腐蚀倾向、特点等进行分析。

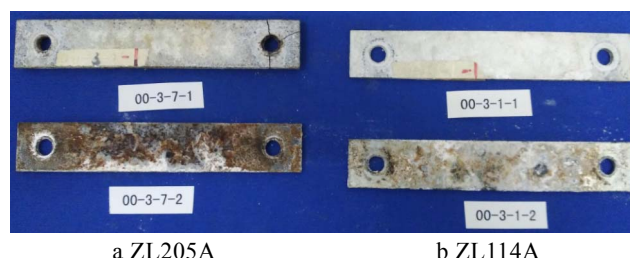
图 8 ZL205A 与 ZL114A 试样未采用物理隔离措施试验结果  
Fig.8 Test results of ZL205A and ZL114A samples without physical isolation measures

采用 GB/T 19747—2005《金属和合金的腐蚀双金属室外暴露腐蚀试验》中的相关要求对连接试样进行试验。采用 ZL205A/碳钢、ZL114A/碳钢电偶直接连接试样与 ZL205A/碳钢、ZL114A/碳钢物理隔离防护连接试样 (见图 7), 进行 720 h 试验。试验后, 经检测、对比发现, 物理隔离防护连接试样的腐蚀速度明显降低, 尤其是隔离面基本未被腐蚀, 物理隔离措施有效, 见图 8、9。标牌粘接方式铝合金材料腐
