# 垂尾方向舵悬挂点螺栓断裂分析及改进

杨嘉勤, 张平, 季国梁

(国营芜湖机械厂, 安徽 芜湖 241007)

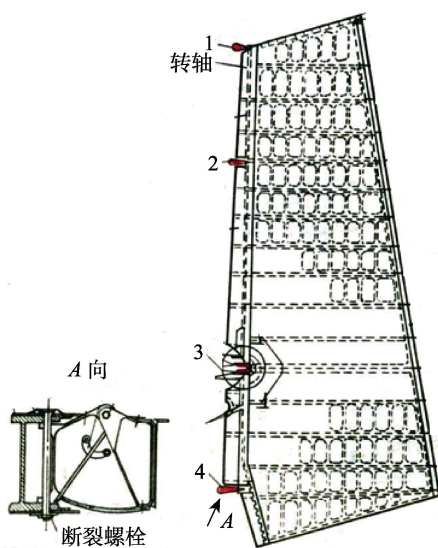
某型飞机方向舵通过 4 个悬挂点处的螺栓与垂直安定面相连, 方向舵上的气动力载荷经 4 个悬挂点以集中载荷的形式传递到垂直安定面上。其中第 3 悬挂点为主悬挂点, 为方向舵操纵动作筒安装位置, 传递了绝大部分的舵面载荷。其余 3 个悬挂点作为方向舵运动铰支点, 传递部分舵面载荷。方向舵通过悬挂支臂与垂尾耳环连接, 其中第 4 悬挂点耳环与垂直安定面的连接螺栓位置如图 1 所示。材料牌号为 30XΓCA, 国内对应材料为 30CrMnSiA, 表面经镀镉、磷酸盐氧化处理。使用过程中, 该螺栓时常发生断裂故障, 断裂螺栓外观如图 2 所示。

图 1 方向舵第 4 悬挂点及断裂螺栓位置

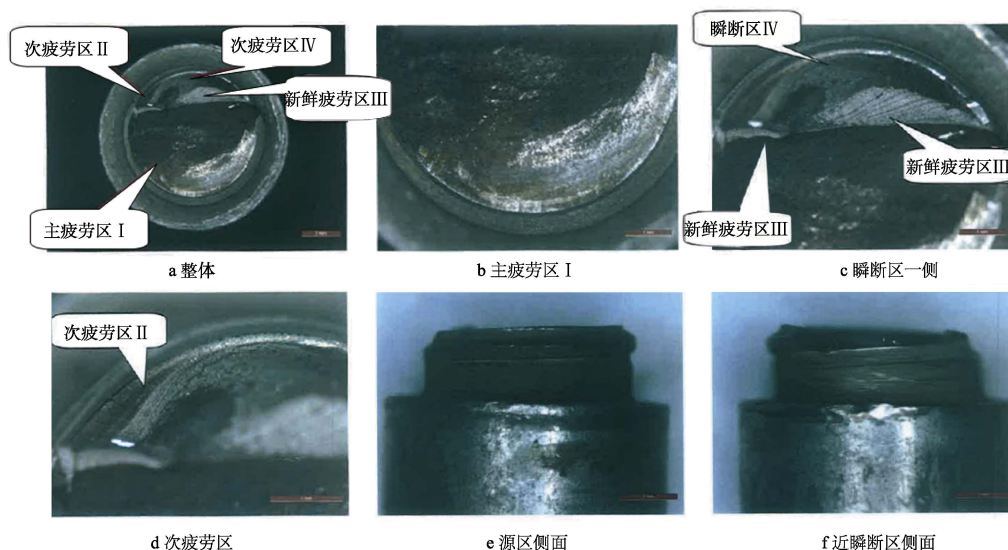
螺栓断裂于尾端螺纹处, 整体未见明显弯曲变形, 表面整体着色均匀, 呈银灰色, 靠近首尾两端表面存在灰黑色不规则疲劳痕。在体视镜下观察螺栓断口, 断口沿螺纹根部起始, 断面约 3/4 是平坦区, 表面呈棕红锈蚀色, 其表层还可见淡黄绿色, 断口表面可见细微磨损痕迹的疲劳弧线, 主疲劳区 (I 区), 如图 3a、b 所示。与主疲劳区相对的螺纹底部月牙形

图 3 螺栓断口低倍形貌

断面也呈棕红锈蚀色, 表面可见疲劳弧线, 为次疲劳区 (II 区) 如图 3d 所示。两者之间, 剩余的 1/4 断面可分为平坦区与近 45°斜断面, 平坦区表面肉眼可见明显疲劳弧线, 斜断面粗糙, 银灰色, 为新鲜疲劳区 (III 区), 斜断面较粗糙, 为瞬断区 (IV 区), 见图 3c。断口起源于螺纹底部, 源区未见异常痕迹, 如图 3e、f 所示。

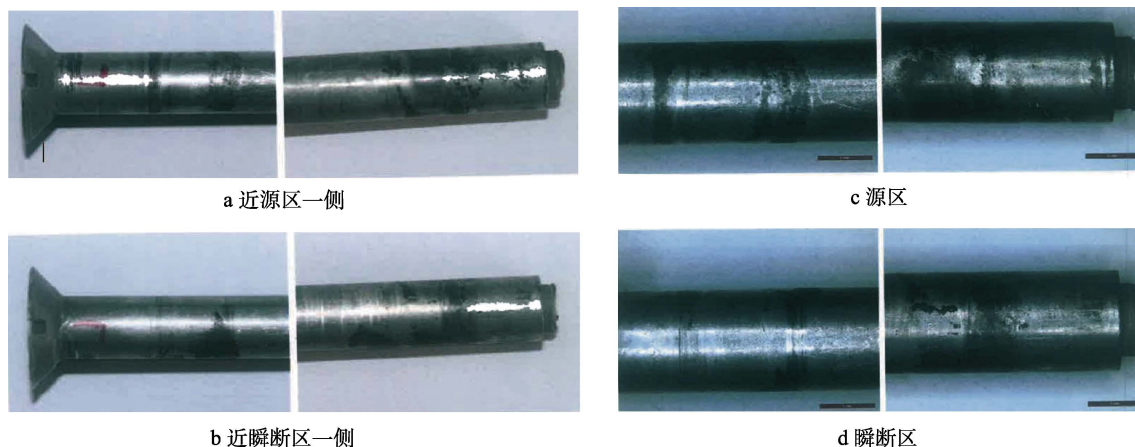
状态不规则, 但分布有一定规律。在近源区一侧的同一轴线上, 表面癍痕较为明显, 面积较大, 轮廓呈弧形; 靠近瞬断区一侧的同一轴线上, 表面癍痕相对较轻 (如图 4 所示), 宏观上呈现微动磨损特征。肉眼观察, 在螺栓表面存在一处轴向聚集分布的黄色斑点, 其余表面密布细小黑点, 见图 5a。体视观察, 螺杆表面黄色斑点与螺栓钉头表面黄色底漆形态接近, 见图 5b、c。

图 4 螺栓表面微动损伤痕迹

螺栓安装位置与多个构件相互接触, 在振动影响下, 接触表面间存在往复的微幅相对位移, 从而产生摩擦现象。结合裂纹发生位置和外观检查结果, 参考微动损伤的案例<sup>[1-3]</sup>和一般螺栓断裂都是从螺纹处或退刀槽处开裂分析案例<sup>[4-10]</sup>, 分析认为, 该螺栓不符合因摩擦而导致螺栓螺纹根部表面间损伤出现径向微动疲劳裂纹的情况。由于该螺栓设计没有退刀槽, 也不符合一般螺栓的断裂情况, 下面对螺栓螺纹根部的径向裂纹进行了系统的失效分析。

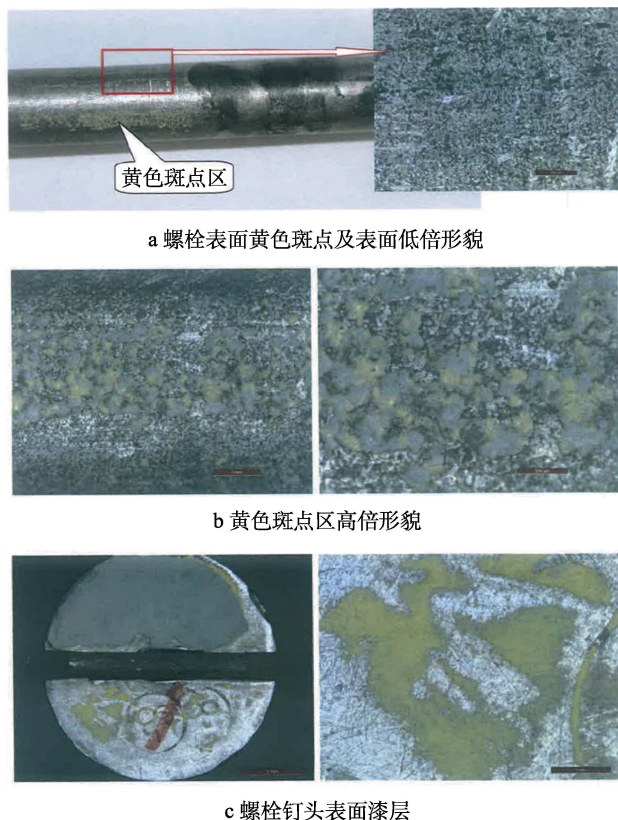
图 5 螺栓表面形貌

Fig.5 Surface morphology of bolt: a) yellow spots and low magnification on the surface of bolts; b) high power morphology of yellow spot area; c) surface paint of bolt head

面颗粒状覆盖物中, O、Cd 元素的质量分数在 80% 以上, 见图 8b。主疲劳区扩展期、后期, 断面 Cd 元素含量明显下降, 新鲜疲劳区断面干净, 未见 Cd 元素, 次疲劳区边缘断面也含有较高含量的 O、Cd 元素。对螺栓表面黄色斑点区及微动损伤区特征进行宏观观察, 黄色斑点表面附着一层不导电物质, 能谱结果显示, 其中主要含有 C、O、F、Ti 等元素, 应为漆层等有机物。微动损伤区表面呈细密摩擦磨损特征, 局部可见点状磨损凹坑, 其他表面可见镀镉层及点状附着物, 其中含有 C、O、Na 等元素。

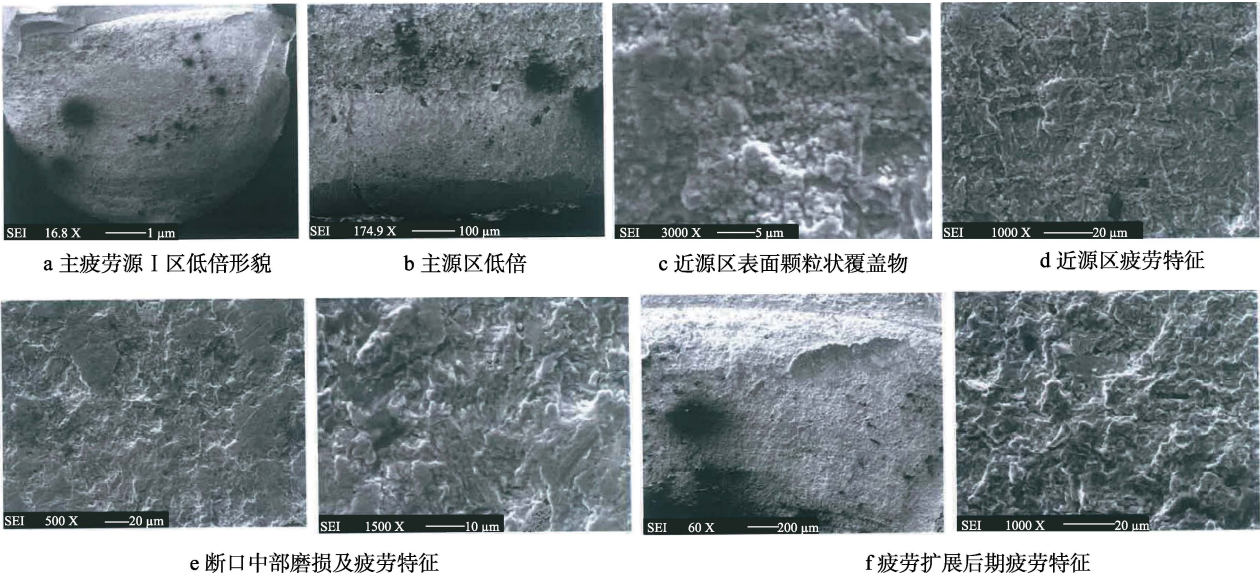
在扫描电镜下观察螺栓断口, 主疲劳 I 区表面弧线清晰可见, 弧线起源于螺栓螺纹底部, 大线源特征, 源区局部磨损, 未见明显缺陷, 见图 6a、b。近源区低倍为类解理特征, 高倍可见疲劳条带, 表面大部分覆盖颗粒状物质, 见图 6c、d。断口中部断面磨损严重, 仍可见数十条疲劳弧线, 见图 6f。

图 6 螺栓断口主疲劳 I 区微观形貌

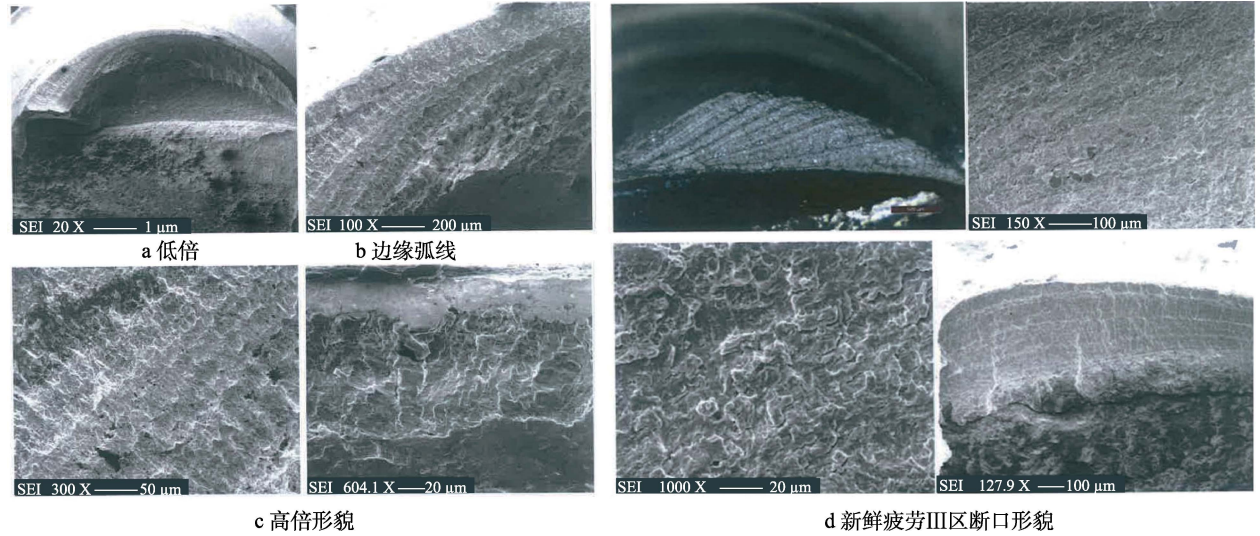
主疲劳源对侧螺纹根部为次疲劳 II 区, 也为大线源特征, 源区未见明显缺陷, 断面低倍可见清晰疲劳弧线和撕裂棱线, 高倍可见磨损特征, 见图 7a、b、c。新鲜疲劳 III 区低倍可见至少十余条疲劳弧线, 微观呈阶段性撕裂特征<sup>[11-12]</sup>, 见图 7d。

图 7 次疲劳 II 区和新鲜疲劳 III 区断面微观形貌

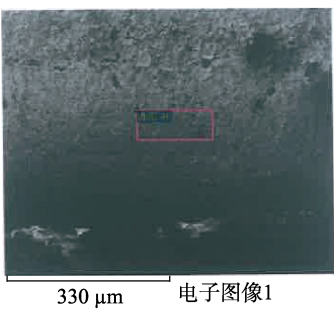
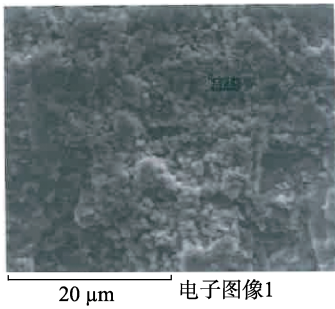
对断口各区微区成分进行分析, 结果如图 8 所示。靠近主源区边缘断面存在很高的 C、O、Cd 元素, 还存在少量 P、Zn 元素, 见图 8a。特别是近源区表

图 8 断口各区微区成分

断裂螺栓断面分为陈旧的主、次疲劳区和新鲜疲劳区<sup>[11-12]</sup>, 主、次疲劳区断面可见明显锈蚀痕迹, 同时其表面还存在黄绿色物质, 其中含有很高的 O、Cd 元素。断口边缘至扩展后期, 断面上的 O、Cd 元素逐渐减少, 说明 Cd 元素是从主、次疲劳裂纹源区向内进入的, 即主、次疲劳裂纹产生在前, Cd 元素进入在后。

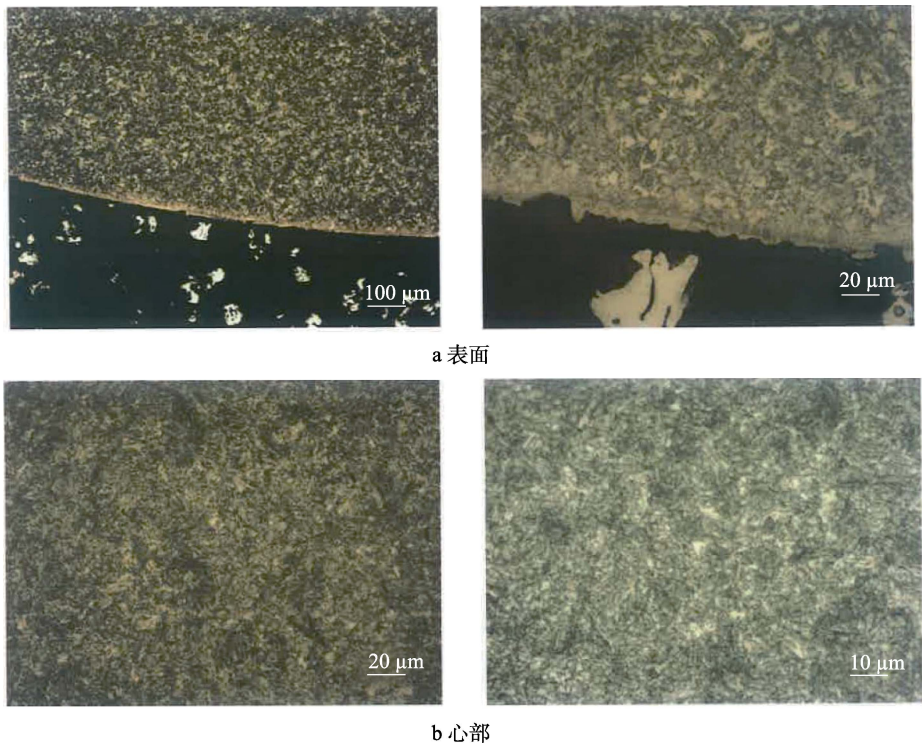
图 9 断口附近金相组织  
Fig.9 Metallographic structure near the fracture: a) surface; b) heart

在断口附近横向截取金相试样对螺栓组织进行检查, 其组织均匀一致, 为正常回火组织, 表面未见明显镉层, 如图 9 所示。

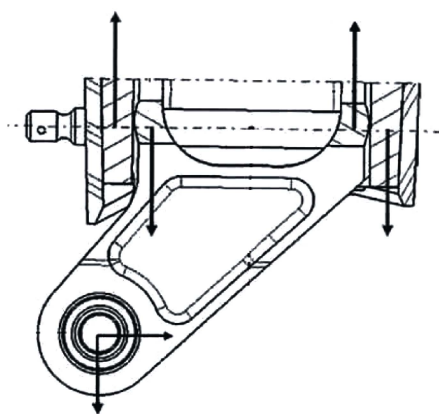
该螺栓主要传递来自方向舵耳环的剪切载荷(见图 10),连接处按抗剪连接结构设计。根据设计原则和载荷工况,选用 30CrMnSiA 材质  $\phi 10$  mm 规格螺栓,最小单面破坏剪力为 53.8 kN,最小单面破坏拉力为 58.2 kN<sup>[14]</sup>。

图 10 方向舵耳环剪切载荷  
Fig.10 Shear load of rudder earring

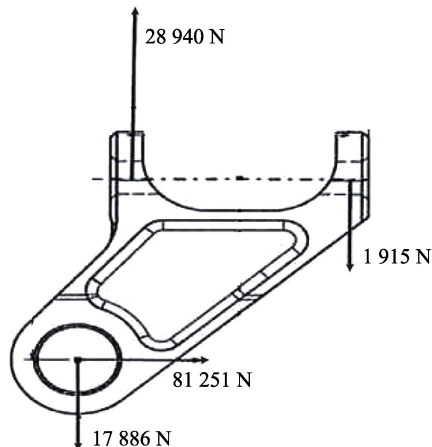
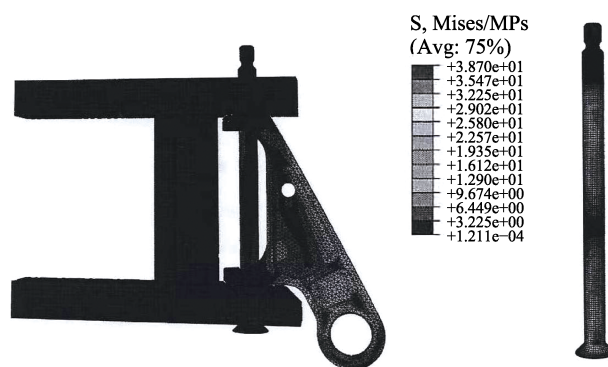
下悬挂点耳环的受载情况如图 11 所示。选取最大载荷工况(X 方向载荷为 16 200 N,Z 方向载荷为 16 800 N)对螺栓强度进行校核,下悬挂点处螺栓的剪切剩余强度为使用载荷的 1.5 倍,静强度满足设计要求。将断裂螺栓建立细节分析模型,如图 12 所示。螺栓受载最严酷处名义应力水平小于 39 MPa(轴向),定寿时螺栓已经全机疲劳试验考核,表明疲劳谱下满足全寿命周期使用要求<sup>[15]</sup>。据了解同类机型的全机静力和疲劳试验结果,垂尾方向舵悬挂点螺栓均通过考核。通过对断裂螺栓强度校核分析、该机型全机疲劳试验、同类型飞机静力及疲劳试验,得出下悬挂点螺栓强度足够,在设计载荷下不应发生静力和疲劳断裂。

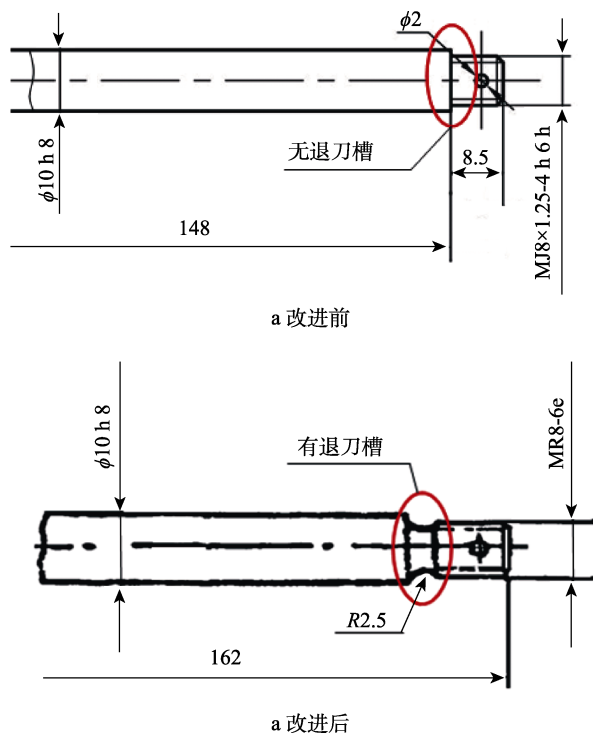
该螺栓总长度为 157 mm,光杆部分直径  $\phi 10$  mm,尾端螺纹为 MJ8 mm $\times$ 1.25 mm(螺纹部分长度 8.5 mm)。在光杆与螺纹部分存在直径突变台阶,螺纹根部没有加工退刀槽,存在明显的设计制造缺陷,应力集中明显。其他同类型飞机螺纹根部加工有退刀槽,解决了应力集中明显的问题,该螺栓结构改进前后对比情况见图 13。

图 13 螺栓断裂处结构改进前后细节对比  
Fig.13 Detail comparison of bolt fracture (a) before and (b) after structural improvement

1) 改进螺栓的结构形式,增加加工退刀槽,降低了应力集中,提高抗疲劳性能<sup>[16-17]</sup>。

2) 将螺栓材料由 30CrMnSiA 改为 30CrMnSiNi2A,抗拉承载能力提高了 36.4%,抗剪承载能力提高了 43.9%。

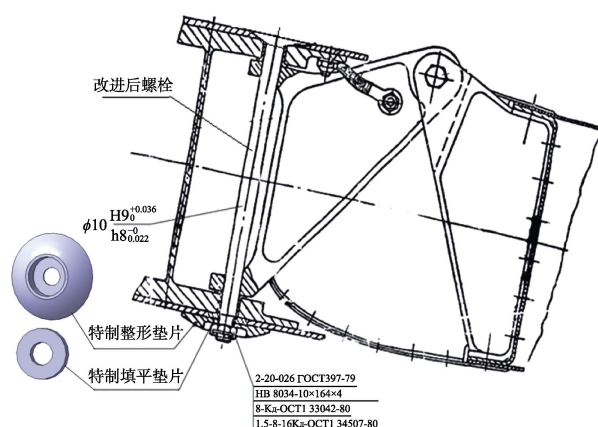
图 14 螺栓改进后装配示意图  
Fig.14 Assembly diagram after bolt improvement

3) 根据原机的结构形式,为满足装配需求,将螺栓适当加长,同时增加特制整形垫片和填平垫片以保证气动外形,改进后的螺栓装配结构见图 14<sup>[18-20]</sup>。

某型飞机方向舵第 4 悬挂点耳环与垂直安定面的连接螺栓改进后,经跟踪检查,未发生断裂故障。至 2021 年 8 月已完成 1 000 余飞行小时的使用,分解后检查也未出现裂纹、腐蚀等故障,达到了预期的改进目标。
