# 某气田井下管柱的失效原因分析及对策

罗懿, 夏明磊

## Failure Causes and Countermeasures of Downhole Pipe String in a Gas Field

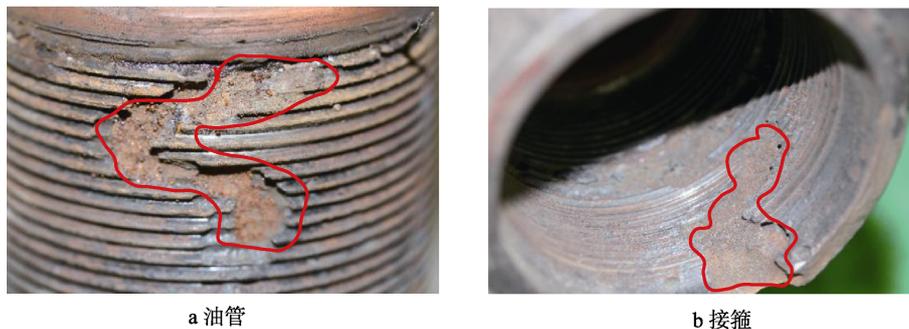
图1 失效件宏观形貌一

失效油管和接箍的宏观形貌如图1所示。由图1可见,腐蚀发生在油管和接箍的螺纹处,油管的外螺纹和接箍的内螺纹已经明显被破坏,腐蚀形貌呈蚯蚓状。油管公螺纹和接箍母螺纹的腐蚀形貌一致,且呈对称分布。在接箍内侧镗孔处,可观察到螺纹酯内存在混入的颗粒物,此处螺纹酯密封不严,刮去螺纹酯可见镗孔处内壁有轻微的局部腐蚀。油管内壁和油管外壁未见明显腐蚀。油管外壁有白色物质,如图2所示。油管工厂端螺纹密封脂清晰可见,而与之连接的

由上述检测结果分析可知, 失效油管和接箍的拉伸性能、化学成分及金相显微组织均满足对应的标准要求, 洛氏硬度值无明显异常, 因此可以排除由材料缺陷引起泄漏的可能。从宏观分析结果可知, 接箍油管旋合处存在缝隙, 且在缝隙处没有预涂螺纹脂, 在缝隙处产生了明显的腐蚀现象。FeCO<sub>3</sub>、CaCO<sub>3</sub> 的存在, 表明腐蚀与 CO<sub>2</sub> 有一定的关联, 且环境中存在结垢现象。经与现场管理人员确认, 在下井柱过程中, 现场作业人员由于对螺纹脂的作用认识不到位, 为了节省时间, 在油管出厂端涂覆螺纹脂过程中只是象征性地刷一下螺纹脂, 螺纹脂具有润滑、密封、防腐等工作, 在用量少的情况下, 起不到有效的密封作用。

为了防止同类问题的发生, 提出了如下建议: 首先, 接头上扣前, 应在接箍或管螺纹的整个啮合表面上涂覆螺纹脂, 以减少螺纹泄漏机会。关于螺纹脂的选用, 建议选用水沥率高的螺纹脂, 同时可考虑采用添加缓蚀剂的螺纹脂, 并确保水不能进入螺纹中。其次, 考虑到施工环境存在风沙大的现象, 建议加强施工质量, 防止砂石进入丝扣中。最后, 在经济可行的情况下, 可对螺纹进行镀钨合金处理, 彻底解决其密

2) 建议在接头上扣前,严格按照API 5CT的要求在接箍或管螺纹的整个啮合表面上均匀地涂覆螺纹脂。

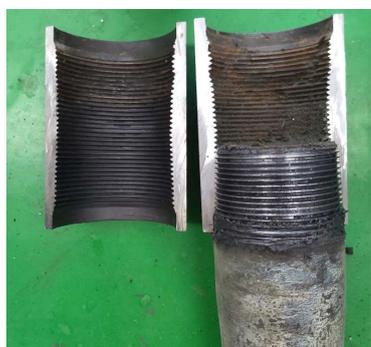
图3 失效件宏观形貌二  
Fig.3 Macro morphology II of failed parts

接箍的另一端螺纹脂较少,且表面发黄,表明已经发生了一定程度的腐蚀,如图3所示。

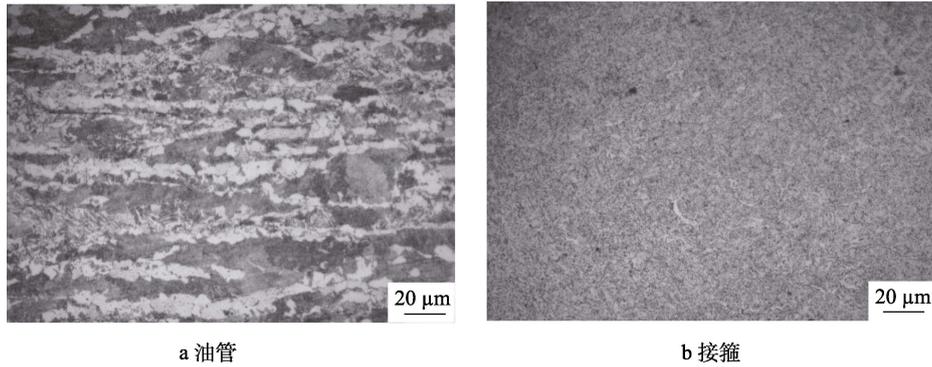
图 4 失效件金相显微组织  
Fig.4 Metallographic microstructure of failed parts: a) oil pipe; b) coupling

失效油管和接箍的金相显微组织如图4所示。结果表明,油管金相组织为铁素体+珠光体,接箍金相组织为回火索氏体,均满足 API Spec 5CT-2018 “Casing and Tubing”要求。回火索氏体是指马氏体在 500~650 °C 时高温回火形成以铁素体为基体、内部分布着细均匀碳化物颗粒小球状碳化物(包括渗碳体)的复相组织,具有良好的综合性能<sup>[1-2]</sup>。因此推断接箍进行了热处理,而油管未进行热处理。

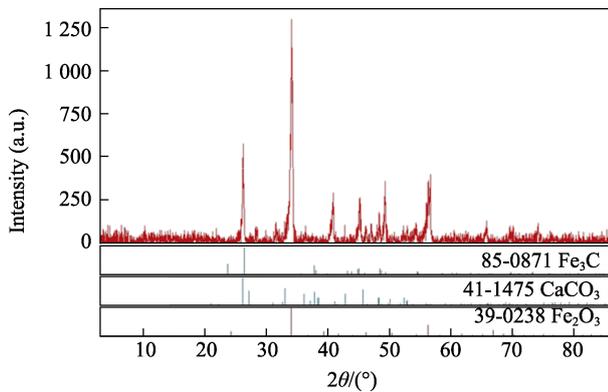
图 5 接箍螺纹表面处腐蚀产物的 XRD 谱图  
Fig.5 XRD patterns of the corrosion products at the coupling thread surface

接箍螺纹和油管螺纹表面处产物的 XRD 谱图分别见图5和图6。结果表明,接箍螺纹表面处附着物的主要成分为  $\text{Fe}_2\text{O}_3$ 、 $\text{Fe}_3\text{C}$ 、 $\text{CaCO}_3$ ,油管螺纹表面处附着物的主要成分为  $\text{FeCO}_3$ 、 $\text{SiO}_2$ 、 $\text{NaCl}$ 、 $\text{CaCO}_3$ 。其中, $\text{SiO}_2$ 的来源可能是地层出砂或在施工过程中引入。N80 钢中的铁素体相与  $\text{Fe}_3\text{C}$  相比,具有较负的电位,在腐蚀过程中作为阳极优先溶解, $\text{Fe}_3\text{C}$  作为阴极保留下来,并积聚在试样表面<sup>[3-4]</sup>。 $\text{CaCO}_3$  的存在表明已形成水垢。 $\text{FeCO}_3$  和  $\text{Fe}_2\text{O}_3$  为常见的腐蚀产物成分<sup>[5-6]</sup>。此外, $\text{FeCO}_3$  的存在表明腐蚀与  $\text{CO}_2$  有关<sup>[7-9]</sup>。

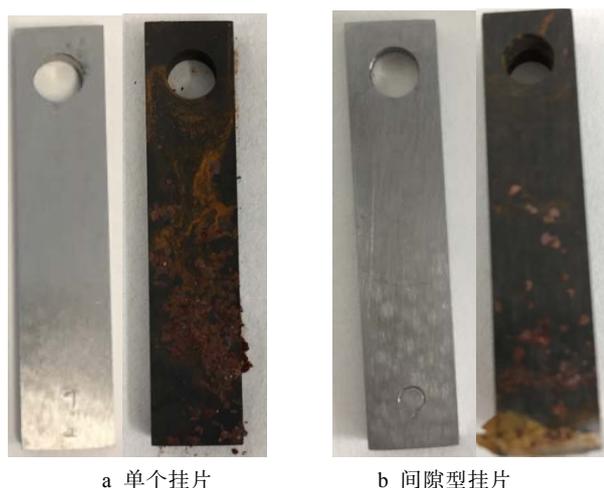
图7 不同挂片的腐蚀形貌

腐蚀挂片宏观形貌如图 7 所示, 腐蚀速率试验结果见表 5。由图 7 可知, 不论是单个挂片还是间隙型挂片, 都发生了较为严重的腐蚀现象。其中, 单个挂片的腐蚀形貌表现为局部腐蚀, 平均腐蚀速率为 0.251 2 mm/a, 而间隙型挂片的腐蚀形貌表现为点蚀, 平均腐蚀速率高达 1.255 1 mm/a。根据 Q/HS 2064—2011 《海上油气田金属材料腐蚀失效分析指南》, 对平均腐蚀和局部腐蚀的腐蚀程度有明确规定, 当平均腐蚀速率  $< 0.025$  mm/a 时, 腐蚀程度为低度腐蚀; 当平均腐蚀速率为 0.025~0.125 mm/a 时, 腐蚀程度为中度腐蚀; 当平均腐蚀速率为 0.125~0.25 mm/a 时, 腐蚀程度为重度腐蚀; 当平均腐蚀速率  $> 0.25$  mm/a 时, 腐蚀程度为严重腐蚀。从模拟结果来看, 单个挂片和间隙型挂片的腐蚀程度均为严重腐蚀, 且当油管和接

箍之间存在缝隙时, 腐蚀速率大大增加。
