# 某型直升机机体结构关键件涂层耐久性评估

**摘要:** **目的** 评估某型直升机机体典型结构关键件涂层在内陆温和地区的耐久性, 支撑机体总日历寿命延寿工作。**方法** 对某型直升机大修周期机体结构关键件涂层进行目视检查、涂层光泽度检查和电化学交流阻抗检测, 对比分析检测数据, 分析机体结构关键件涂层耐久性的影响因素, 判定涂层的耐久性。**结果** 某型直升机机体结构关键件涂层的耐久性较好。失光率检测中, 平均失光率为 37.8%, 整体失光率较小。电化学阻抗检测中, 平均电化学阻抗模值为  $5.58 \times 10^7 \Omega \cdot \text{cm}^2$ , 未失效, 涂层能够有效保护机体结构关键件免于腐蚀环境破坏。**结论** 大修周期内, 某型直升机机体结构关键件涂层的耐久性好, 少数区域涂层因光照、磕碰等, 耐久性部分程度受到影响, 机体结构关键件涂层受温度、湿度、盐雾浓度等的影响较小。

## Durability Evaluation of Coating for Key Components of Helicopter Fuselage Structure

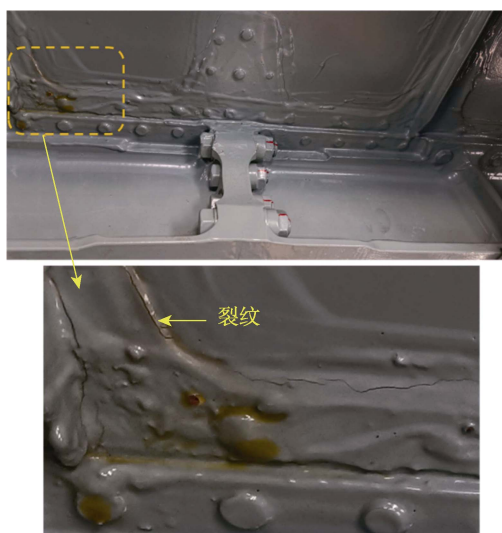
图 2 7 号框与机身顶部的连接部位防护涂层开裂的典型外观照片  
Fig.2 Typical appearance of cracked protective coating between frame 7 and top of the fuselage

1) 7号框与机身顶部的连接部位出现防护涂层开裂的现象,且开裂较多出现在密封胶厚度不均匀的

区域,在开裂的防护涂层附近,还有少量发动机滑油积存。由于该连接部位上方的机身外部为发动机承载部位,经咨询机组,发动机在使用过程中存在滑油渗漏情况。因此,防护涂层开裂是由渗漏的发动机滑油通过结构缝隙向下渗透,对密封胶和防护涂层造成破坏导致的。机身内部 7 号框与机身顶部的连接部位防护涂层开裂的典型外观照片如图 2 所示。

上述通过目视检查发现的机身内部重要承力部件防护涂层腐蚀损伤均存在于外露部位。这类腐蚀损伤可在直升机机体结构修理过程中通过打磨、重新喷漆得到修复。机体结构关键件涂层耐久性评估不能仅依赖目视检查,还需通过测定涂层光泽度及电化学阻抗谱等定量化的检测技术,进行涂层性能评估。

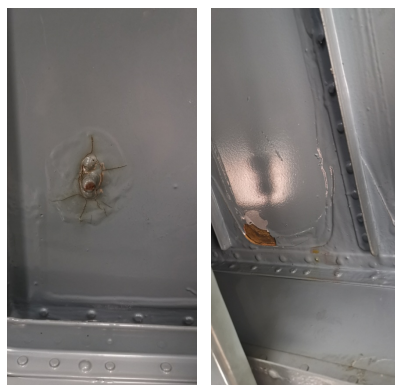
图 3 机身蒙皮与机身外部结构铆钉连接区域防护涂层腐蚀损伤典型外观照片  
Fig.3 Typical appearance of corrosion damage of protective coating in rivet connection between fuselage skin and external structure of fuselage

2) 机身蒙皮与机身外部结构铆钉连接区域出现防护涂层起泡、开裂现象,部分铆钉位置出现红锈。推测这是由于钢质铆钉与铝合金蒙皮之间发生了电偶腐蚀,腐蚀产物在铆钉附近有机涂层与合金板材之间的界面形成,然后沿连接部位的缝隙发展、堆积,最后防护涂层由于应力过高而发生破裂,腐蚀产物暴露在漆膜表面。机身蒙皮与机身外部结构铆钉连接区域的防护涂层腐蚀损伤典型外观照片如图 3 所示。

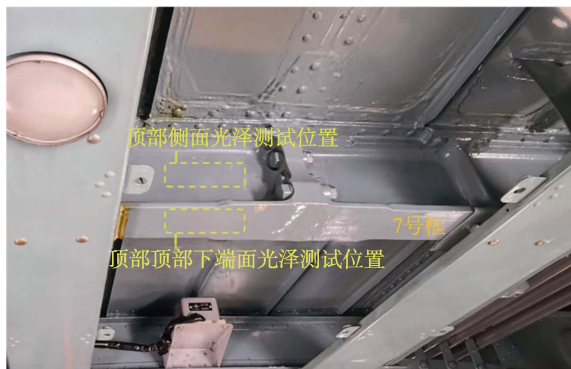
对直升机机体结构防护涂层的光泽度进行测量,测量位置主要为7、10号框的顶部侧面、顶部下端面,以及7号框右部的下侧、中间、上侧,如图6所示。以2021年12月新完成大修出厂的直升机7号框、10号框防护涂层的光泽数据作为原始比对数据,计算各位置防护涂层的失光率。涂层60°光泽度测试,在同一部位分别取3处不同位置测试后取平均值,各部位60°光泽度平均值和失光率平均值见表1。

图6 7号框顶部防护涂层的光泽测试照片

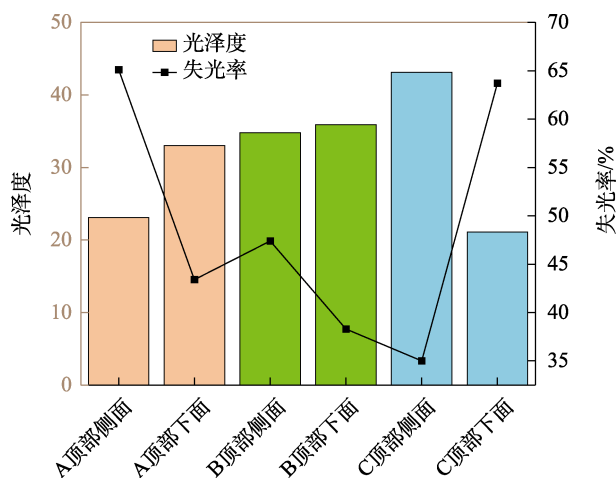
图7 7号框光泽度和失光率对比

从机体结构有机涂层失光率检测发现,失光率检测14处,平均失光率为37.8%,整体失光率较小,普遍在50%以内。7号框顶部防护涂层的失光率在35.0%~65.1%(3架次7号框光泽度和失光率见图7),明显高于10号框顶部防护涂层的失光率(7.0%~26.9%),2架次10号框光泽度和失光率见图8。7号框右侧中间、下侧防护涂层的失光率分别为46.4%、71.5%,也明显高于10号框防护涂层的失光率,只有7号框右侧上侧的失光率(12.5%)较低。3架次直升机相同测试点失光率相差不大,机身内部除部分框架在窗口附近,整体受光照的影响较小。

框的平均失光率为17.53%,7号框失光率明显大于10号框。这是因为7号框处于直升机窗口附近,外部光线能够直接对涂层产生损伤影响。在紫外线的作用下,防护涂层的树脂高分子链发生光引发链增长、链终结等系列反应,最后分子链发生断裂,分子链降解产物如小分子醇、醚等挥发离开有机涂层。随着老化降解,有机涂层防护性能逐渐退化,在宏观上表现为光泽度的下降。光的化学分解老化起主要作用,其中紫外线影响是涂层光失效的主要部分。

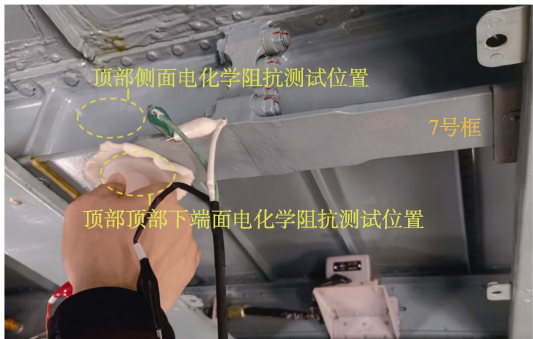
图 9 7 号框顶部防护涂层的电化学阻抗谱测试照片  
Fig.9 Electrochemical impedance spectroscopy test of the protective coating on the top of frame 7

从机体结构有机涂层电化学阻抗检测发现,电化学阻抗检测 14 处,平均电化学阻抗模值 $|Z|_{f=0.1\text{ Hz}}$ 为  $5.58\times 10^7\text{ }\Omega\cdot\text{cm}^2$ ,在失效判据以上。7、10 号框顶部侧面、下端面防护涂层的电化学阻抗模值与这一数值基本持平或微微下降, $|Z|_{f=0.1\text{ Hz}}$ 最多下降了 1 个数量级。这说明经过 1 个大修周期的服役后,7、10 号框等重要承力部件的防护涂层都还具有阻挡腐蚀介质的作用,使铝合金基体免于腐蚀破坏。文献[24-25]给出涂层失效判据的研究结果为平均电化学阻抗模值大于  $3\times 10^6\text{ }\Omega\cdot\text{cm}^2$ ,涂层整体有效性和耐久性较好。7 号框的电化学阻抗模值平均值为  $4.29\times 10^7\text{ }\Omega\cdot\text{cm}^2$ ,10 号框为  $6.875\times 10^7\text{ }\Omega\cdot\text{cm}^2$ ,二者相差不大。6 号框附近涂层起泡区域电化学阻抗模值为  $8.3\times 10^5\text{ }\Omega\cdot\text{cm}^2$ ,小于  $3\times 10^6\text{ }\Omega\cdot\text{cm}^2$ ,认定涂层的有效性较差,需对此处涂层进行修复。

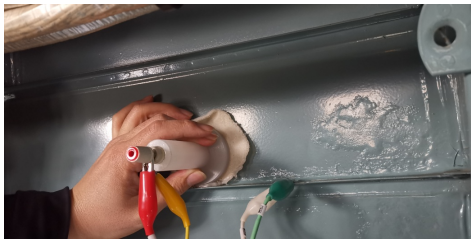
图 10 6 号框附近蒙皮防护涂层起泡区域的电化学阻抗谱测试照片  
Fig.10 Electrochemical impedance spectroscopy test of the blistered area of the skin protective coating near frame 6

4) 某型直升机7号框的交流阻抗平均膜值为 $4.29 \times 10^7 \Omega \cdot \text{cm}^2$ ,10号框的交流阻抗平均膜值为 $6.875 \times 10^7 \Omega \cdot \text{cm}^2$ ,二者相差不大。6号框附近涂层起泡区域的电化学阻抗模值为 $8.3 \times 10^5 \Omega \cdot \text{cm}^2$ ,涂层有效性较差,需进行修复。
