某 20# 钢腐蚀穿孔失效原因分析

王鑫¹, 刘峰¹, 全宏韬¹, 白双锋¹, 宋卿源¹, 刘攀², 隋永强¹, 侯健¹

(1. 中国船舶集团有限公司第七二五研究所 海洋腐蚀与防护重点实验室, 山东 青岛 266237;

Failure Cause of Corrosion Perforation of a Certain type 20# Steel

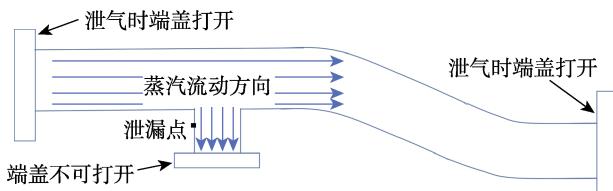
图1 管段形貌
Fig.1 Pipe segment morphology

某船20#钢管服役时发生腐蚀穿孔，该钢管的工况状态为保压的高温蒸汽状态。管段长122 cm，穿孔处壁厚3 mm，钢管原始形貌及穿孔位置如图1所示。本研究主要对穿孔处腐蚀严重部位进行了取样，并通过形貌观察、腐蚀产物分析、电化学测试及微生物分析等方法研究其失效机理，以期为预防同类微生物腐蚀失效事故的发生提供理论依据和相关数据支撑。

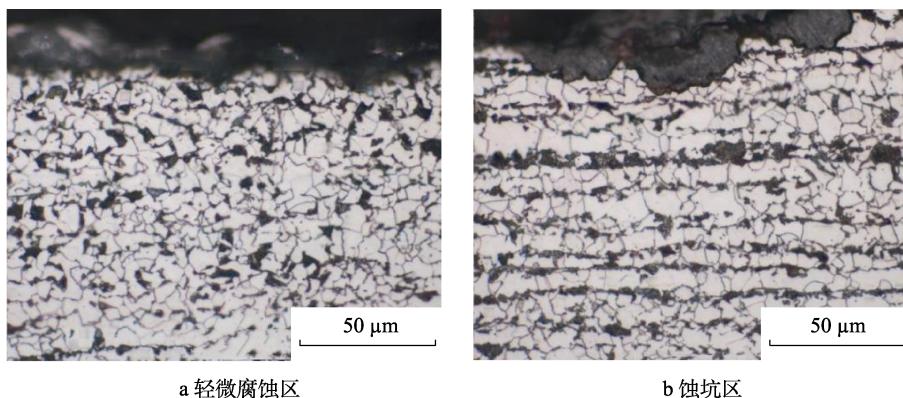
图 2 20#钢管段金相组织

失效管段检测试样所含元素及含量结果见表1。结果表明，试样中的主要成分和各成分含量均达到了国家标准。试样金相组织分析结果如图2所示，可以发现，在穿孔处及轻微腐蚀处，钢管的微观结构都是珠光体及铁素体。试验结果显示，此管在使用期间，其材质未发生任何变化。

Fig.2 Metallographic structure of 20# steel pipe section: a) mild corrosion zone; b) erosion pit area

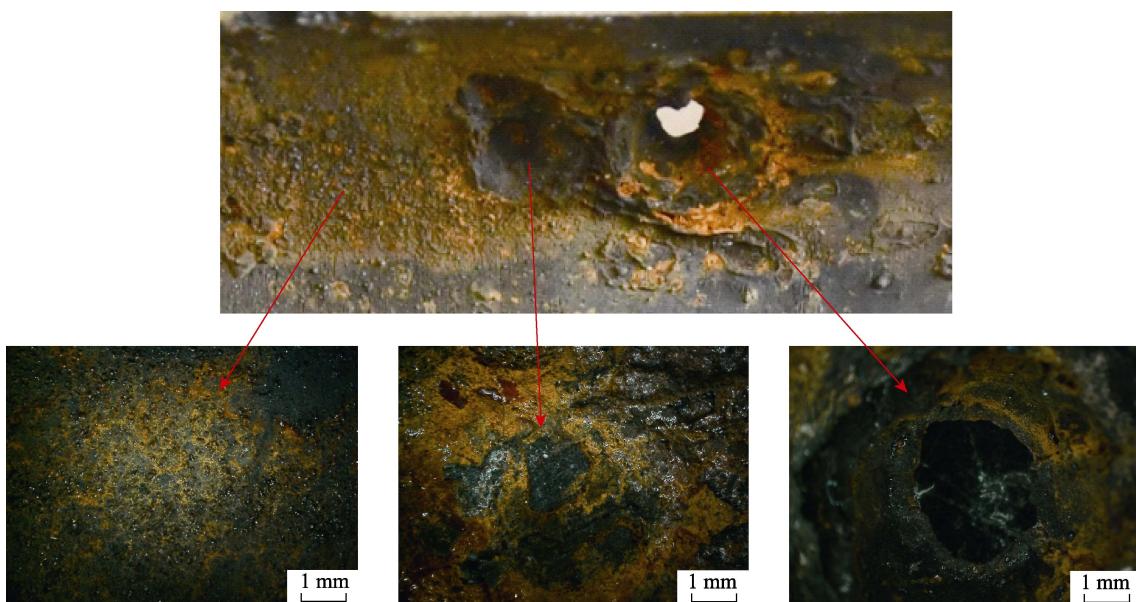
图 3 管段内壁宏观形貌

由图3可见，20#钢管穿孔处及周围蚀坑边缘均呈阶梯状，具有明显的攀爬现象，穿孔处及其边缘腐蚀产物呈堆积状态，外缘区域及未腐蚀区域被疏松的黄棕色腐蚀产物所覆盖。管段穿孔处微观形貌如图4

Fig.3 Macroscopic morphology of inner wall of pipe section

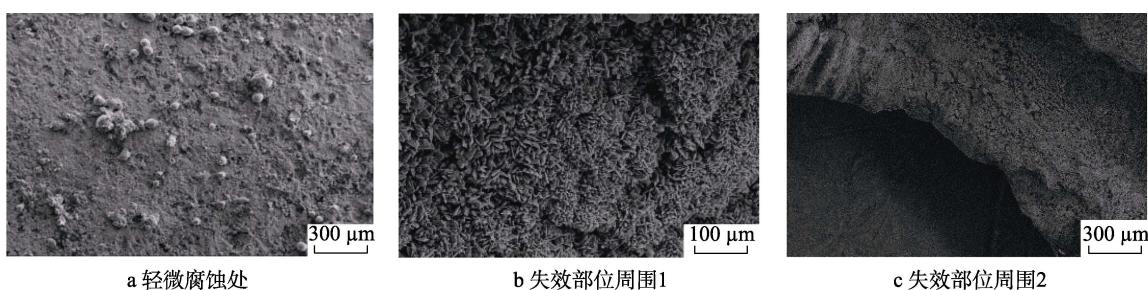
图 4 管段内壁表面微观形貌

Fig.4 Surface morphology of inner wall of pipe section: a) slight corrosion; b) around the failure site 1; c) around the failure site 2

所示。管段轻微腐蚀处微观形貌如图 4a 所示, 可以看到其表面腐蚀产物呈球状, 较疏松地分布于基体表面。从图 4b、c 中可以看出, 失效部位周围腐蚀产物均呈疏松片状。

图 4 各处能谱分析仪成分分析结果见表 2。由表 2 可以看出, 轻微腐蚀处主要存在元素为 Fe、O、

C, 说明此处腐蚀产物主要是铁的氧化物。失效部位周围腐蚀产物中主要存在元素为 Fe、O、C, 除此之外, 在穿孔区有 S、Cu、P、Mn、Mg 等元素存在, 且 S 元素在穿孔处及附近凹坑处大量异常存在, 其质量分数达到了 1.1%~1.3%, 远超过 20#钢基体 S 元素的含量。结合管路运行状态, 推测 Cu 元素来源于上游 B30 管段, P 元素来源于上游管段内介质水, 而大量 S 元素的存在一般与微生物腐蚀的代谢产物有关。

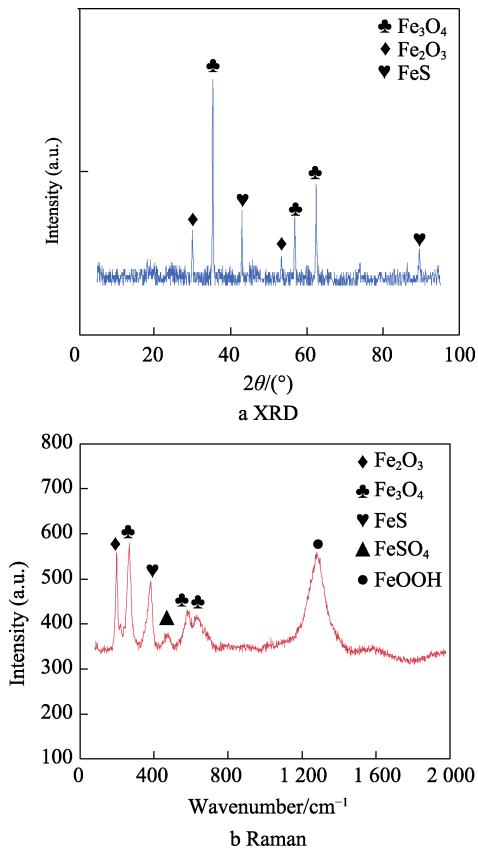
图5 管段失效部位周围腐蚀产物分析

失效部位周围腐蚀产物X射线衍射分析结果如图5a所示，在腐蚀产物中发现了 Fe_2O_3 、 Fe_3O_4 和 FeS 的物相^[15-17]。失效部位周围腐蚀产物的拉曼光谱分析结果如图5b所示，在 221 、 290 cm^{-1} 处发现了 Fe_2O_3 的特征峰，在 385 cm^{-1} 发现了 FeS 的特征峰， 460 cm^{-1} 处发现了 SO_4^{2-} 的特征峰，在 660 cm^{-1} 处发现了与 Fe_3O_4 的特征峰，在 1300 cm^{-1} 处出现了 FeOOH 的特征峰^[18-21]。从拉曼光谱可以看出，腐蚀坑内存在硫酸盐还原菌的代谢产物 FeS ，且蚀坑内主要腐蚀产物为 Fe_2O_3 与 FeOOH ，同时含有少量 Fe_3O_4 。 Fe_2O_3 与 FeOOH 结构较为疏松，无法对基体形成有效保护。

Fig.5 Analysis of corrosion products around the failure site of pipe section

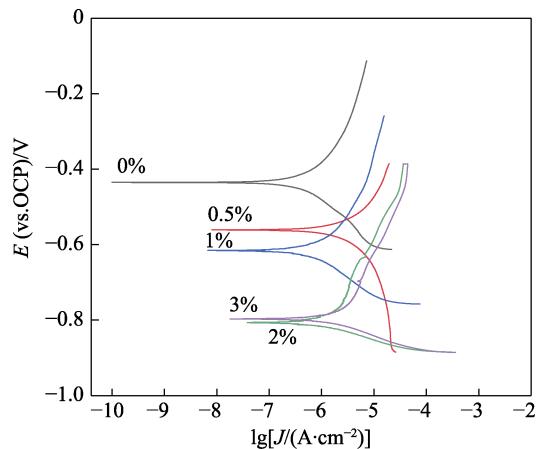
图6 20#钢在不同质量浓度的 Na_2S 水溶液中的动电位极化曲线

量分数为0%、0.5%、1%、2%、3%水溶液中的极化曲线如图6所示。为了与实船水溶液情况相近，向蒸馏水中加入适量磷酸盐，使得溶液电导率在 $2.1\text{ }\mu\text{S}/\text{cm}$ 左右。由图6可以看出，随着水溶液中硫离子浓度含量的增加，20#钢的自腐蚀电位先降低、后升高，自腐蚀电流先增大、后减小。在 Na_2S 质量分数为2%的蒸馏水中，20#钢的腐蚀速率达到最大。将20#钢在添加不同浓度 Na_2S 的溶液中的极化曲线进行拟合后，结果见表3。由表3可以看出，20#钢在含2% Na_2S 的蒸馏水溶液中的腐蚀速率是在纯蒸馏水腐蚀速率的5倍左右。因此，硫化物的存在可加速实船20#碳钢管的腐蚀，最终导致20#碳钢管的穿孔。

Fig.6 Potentiodynamic polarization curves of 20# steel in aqueous solution of Na_2S with different mass concentrations

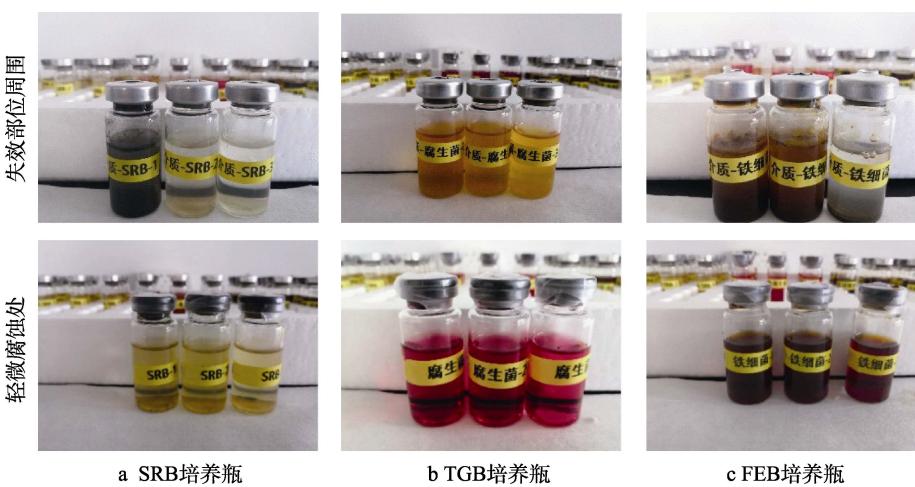
图 8 微生物定性分析试验试验后

通过对管段轻微腐蚀处、失效部位周围腐蚀产物进行微生物鉴别培养，定性分析管段中是否含有微生物。细菌生长鉴别方法见表4。微生物分析试验过程及结果如图7、图8所示。可以看出，失效部位周围腐蚀产物的硫酸盐还原菌(SRB)细菌测试瓶瓶内液体由黄变黑，铁细菌(FEB)细菌测试瓶瓶内液体棕

色褪去生成黑色沉淀腐蚀, 腐生菌 (TGB) 细菌培养瓶中液体由红变黄, 说明穿孔处腐蚀产物中存在硫酸盐还原菌 (SRB)、铁细菌 (FEB) 及腐生菌 (TGB)。在轻微腐蚀处细菌测试瓶内, 液体颜色无明显变化, 未检测到相关微生物的存在。结合下部支管存在的空间密闭环境易于形成无氧环境, 有利于硫酸盐还原菌生存, 以及穿孔处周围腐蚀产物中存在大量硫化物的现象, 考虑微生物腐蚀 (SRB) 是造成腐蚀穿孔的主要原因, 腐蚀机理如下^[23]。

Fig.8 Microbial qualitative analysis test after the test: a) SRB culture bottle; b) TGB culture bottle; c) FEB culture bottle

4) 为避免此种腐蚀失效的发生，建议在设备运行期间及时对支管内存积的废液进行排空或对支管设计进行相应修改，避免有利于硫酸盐还原菌生存的密闭无氧空间的生成。
