西部某气田井场分离器液相管线
法兰腐蚀原因分析陈庆国¹, 常泽亮¹, 吴超¹, 王帅^{2,3*}, 丰劲松¹, 岳良武¹

摘要: 目的 解决西部某气田井场分离器液相出口管线法兰严重腐蚀问题。方法 通过宏观形貌观察、无损检测、化学成分分析、金相组织分析、力学性能测试、腐蚀区域微观形貌观察、腐蚀产物物相分析以及腐蚀电化学实验的方法, 分析该法兰发生腐蚀的原因。结果 A105 制法兰与 316L 制密封圈存在较强的电偶腐蚀倾向。结论 电偶腐蚀是导致法兰面严重腐蚀的主要原因, 另外, 液相管线停用前放空不彻底, 法兰底部存在积液, 导致气液界面位置叠加发生水线腐蚀。根据法兰腐蚀原因提出了针对性的防腐建议。

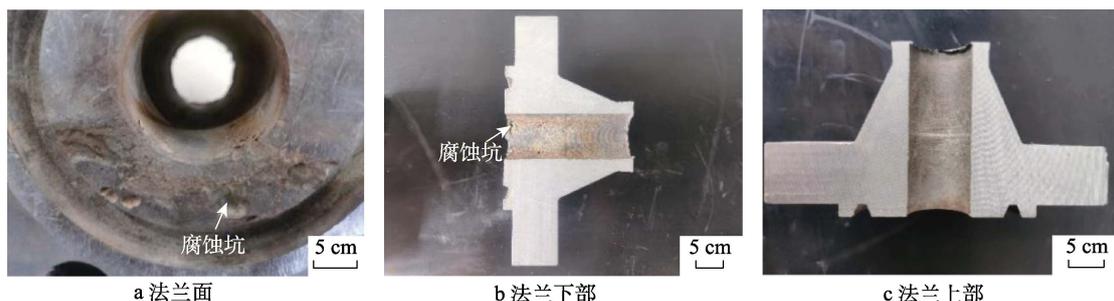
图 1 法兰腐蚀形貌

为分析法兰腐蚀特征,对法兰面及法兰沿轴向剖开后的形貌进行观察,宏观照片如图 1 所示。从图 1 可见,法兰面下部 4 点~8 点钟方向可见明显腐蚀(见图 1a),腐蚀坑最大深度为 2~3 mm。其中,4 点和 8 点钟方向(气水界面位置)腐蚀最严重,越靠近密封面部位,腐蚀越严重(见图 1b)。法兰上半段未见明显腐蚀(见图 1c)。

Fig.1 Corrosion profile of flange: a) flange face; b) lower flange; c) top of flange

从法兰的宏观分析可知, 法兰面下部 4 点~8 点钟方向可见严重腐蚀, 上半段部分未见明显腐蚀, 剖面上法兰通道内壁越靠近密封面部位, 腐蚀越严重。根据这些特征, 结合管道的服役历史, 从法兰材质和服役工况等方面分析其发生腐蚀的原因。

最后, 从法兰面及通道腐蚀形貌来看, 法兰面及通道腐蚀最严重部位均位于下部两侧水线附近, 法兰内壁也能看到底部积液痕迹及水线腐蚀形貌。结合 XRD 分析结果, 腐蚀产物中存在大量 Fe_2O_3 , 也说明法兰发生了氧腐蚀。根据现场调研情况, 该井 2021 年 12 月关井后, 对分离器液相管线进行了放空, 未对管线进行吹扫, 管线底部残留积液。因此, 该液相管线放空后空气进入, 由于管线底部残留积液, 发生水线腐蚀, 导致法兰腐蚀速率进一步加快^[16-23]。

2) 建议加强新建地面项目选材设计审查, 从源头避免异金属连接部位电偶腐蚀的发生。对现场管道及装置异金属连接部位进行排查, 并及时采取更换、绝缘处理等防护措施。对停用管线放空后及时采取氮气吹扫等措施, 降低由于积液导致的管线腐蚀风险。

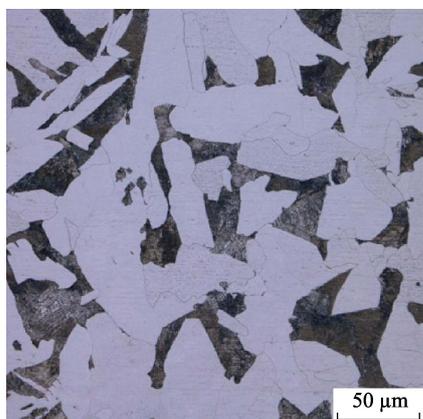
图 2 法兰金相组织

法》、GB/T 6394—2002《金属平均晶粒度测定方法》和 GB/T 10561—2005《钢中非金属夹杂物含量的测定方法》, 采用 OLS4100 激光共聚焦显微镜对 1#、2#法兰的显微组织、晶粒度和非金属夹杂物等进行检测分析, 结果如图 2 所示。可以看出, 法兰金相组织为 F+P (铁素体+珠光体), 非金属夹杂物为 A: 0.5、0, B: 0.5、0, C: 0、0, D: 0.5、0 级, 晶粒度 6.0 级。

首先, 从法兰材质看, 法兰化学成分满足 ASME B16.5—2017 的要求。金相组织为铁素体+珠光体, 非金属夹杂物为 A: 0.5、0, B: 0.5、0, C: 0、0, D: 0.5、0 级, 晶粒度为 6.0。法兰的硬度符合 ASME B16.5—2017 的要求。由此可见, 法兰材质的理化性能未见明显异常。

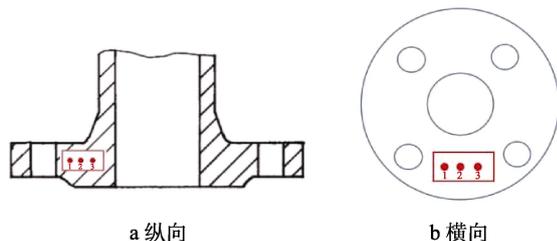
图 3 硬度测试位置

依据 GB/T 231.1—2018《金属材料 布氏硬度试验 第 1 部分: 试验方法》, 采用 BH3000 布氏硬度计对法兰进行布氏硬度 (HBW5) 测试, 硬度测试位置如图 3 所示, 测量结果见表 3。从表 3 可见, 法兰的硬度符合 ASME B16.5—2017 的要求。

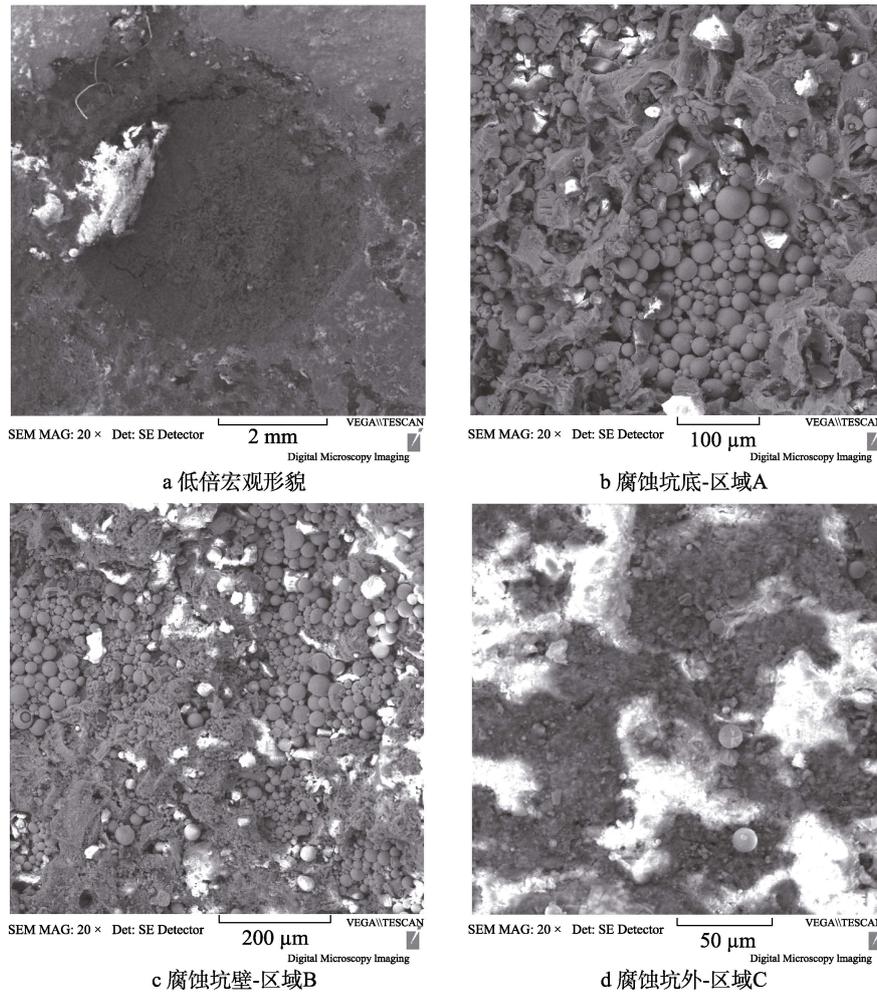
图 4 2#腐蚀坑不同位置的 SEM 照片

从法兰取腐蚀坑处检测试样, 利用扫描电子显微镜 (SEM) 及能谱分析仪 (EDS) 对腐蚀形貌及腐蚀产物成分进行分析。图 4 为腐蚀坑不同位置的 SEM 照片。在低倍镜下观察, 腐蚀坑的宏观形貌如图 4a 所示。在高倍镜下观察发现, 在腐蚀坑底部 (区域 A)、腐蚀坑壁 (区域 B) 和腐蚀坑外 (区域 C) 均可见较多球状结晶物。进一步利用 EDS 对它们进行成分分析 (见表 4) 发现, 产物成分主要含 Fe、O、C 元素, 局部存在少量 Ca、Si 等元素。

Fig.4 SEM photographs of different locations of 2# corrosion pit: a) low macro; b) corrosion pit bottom-area A; c) corrosion pit wall-area B; d)corrosion pit outside-area C

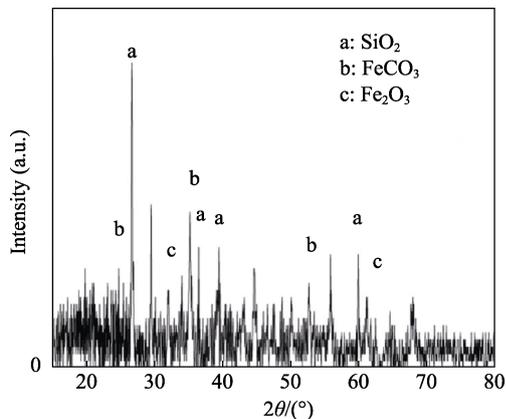
从发生腐蚀的法兰面下部刮取附着物, 利用 XRD 分析其物相组成, 检测结果如图 5 所示。从图 5 可见, 法兰密封面附着物的物相组成主要为 FeCO_3 、 Fe_2O_3 及 SiO_2 。由此可知, 法兰面附着物化学成分主要为二氧化碳、氧的腐蚀产物及管道沉积附着物。

图 5 法兰腐蚀部位附着物的 XRD 分析结果
Fig.5 XRD analysis results of flange corrosion attachment

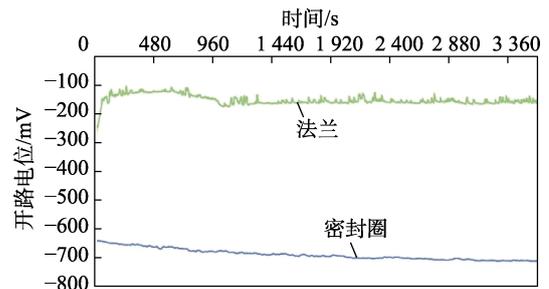
由图 6 可知, 法兰与 316L 在该井地层水环境下的开路电位差为 559 mV 。根据相关标准规定, 当电偶电位差不超过 50 mV 时, 不发生电偶腐蚀。由此可知, 法兰与 316L 密封圈存在电偶腐蚀倾向。由图 7 可知, 法兰-密封圈电偶腐蚀电流随时间的变化趋势几乎相同, 取趋于稳定值进行电偶腐蚀倾向评定。地层水环境下, 法兰-密封圈的电偶腐蚀电流密度为 $40.1\ \mu\text{A}/\text{cm}^2$ 。根据电偶腐蚀电流判断标准 (见表 5) 可知, 法兰-密封圈在地层水环境下的电偶腐蚀等级

图 6 法兰与密封圈在采出水介质中的开路电位
Fig.6 Open circuit potential of flange-seal ring in produced water medium

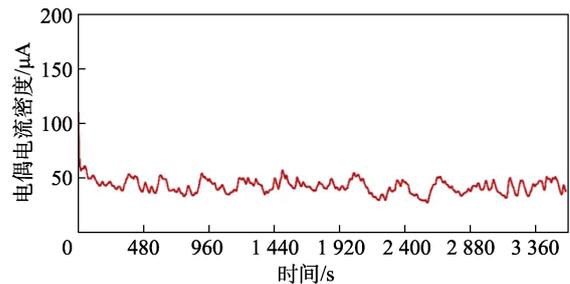
图 7 法兰-密封圈在采出水介质中的电偶电流
Fig.7 Current diagram of flange-seal ring couple in produced water medium

为严重腐蚀, 不能直接接触使用。

式中: A 为原子量; n 为得失电子数; D 为金属材料密度, g/cm^3 。将电偶电流密度 $40.1 \mu\text{A}/\text{cm}^2$ 代入式 (1) 中, 计算得到法兰与密封圈的电偶腐蚀速率为 0.47 mm/a。可见, 法兰与密封圈接触区域, 电偶对阳极材料 (即法兰密封面) 的腐蚀受到较强的促进

作用, 腐蚀速率已明显加快^[10-15]。因此, 碳钢法兰与 316L 密封圈存在较强电偶腐蚀倾向, 不能直接接触使用。
