山东省输变电设备的大气腐蚀与评价现状

摘要: **目的** 了解山东省辖属输变电设备的大气腐蚀现状, 衡量大气腐蚀图技术对输变电设备大气腐蚀评价的准确性。**方法** 通过实地调查的方式开展山东省典型大气环境下输变电设备腐蚀与评价现状的调研。**结果** 变电设备中, 壳体、箱体的腐蚀案例最多, 其次是变压器和紧固件, 钢构支架、铝合金构件、隔离开关等也发生了程度不一的腐蚀。输电设备的腐蚀主要集中于输电杆塔与紧固件。对比发现, 动态大气腐蚀图评价结果与现场调研获得的腐蚀评价结果一致性高, 受制于微环境的影响, 仅局部预测结果出现偏差。**结论** 应提高沿海地区、化工密集区域大气腐蚀检测站点的布点密度, 改善大气腐蚀图在局部高腐蚀性区域的成图准确性, 并从金属材料腐蚀特性、大气环境分类及大气腐蚀检测站点密度等方面综合优化大气腐蚀检测的精度, 以提升大气腐蚀图评价结果的准确性。

Atmospheric Corrosion and Evaluation Status of Power Transmission and Transformation Equipment in Shandong Province

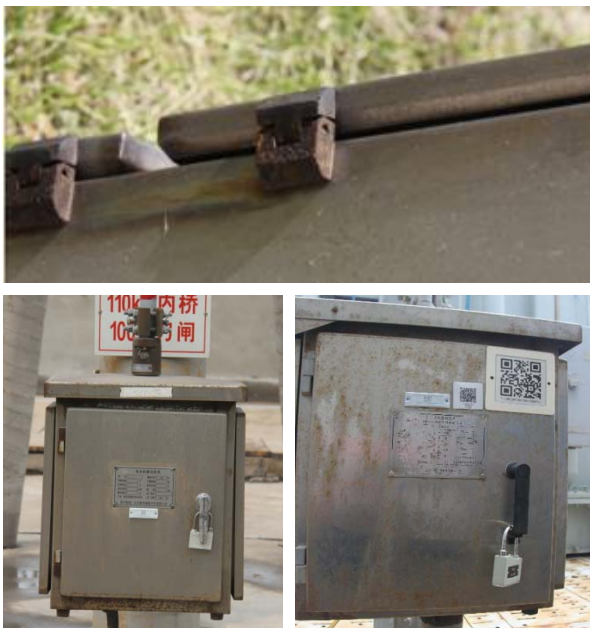
图 2 操动机构箱体外壳
Fig.2 Shell of operating box

1) 不锈钢箱体、壳体。变电站内各类操控机构箱体外壳的主要材质为304不锈钢,具有良好的耐腐蚀性,通常表面无需涂镀保护层而直接进行使用。调研发现,部分重工业、化工业密集区,不锈钢依然会发生点蚀,同时与其他种类金属接触部位还会发生电偶腐蚀。烟台SW 220 kV变电站于1998年投运,靠近海岸,同时周边有密集的化工厂区,大气环境恶劣,现场不锈钢壳体整体表面已经失去光泽,折弯处有明显的红锈,铰链处腐蚀异常严重,影响了正常的开合

功能。东营 LH 220 kV 变电站于 2015 年投运, 地处化工区域, 并且紧邻海岸线, 操作机构箱体的不锈钢外壳腐蚀严重。滨州某 110 kV 变电站于 1998 年投运, 该站深陷化工厂区, 不锈钢壳体同样发生严重腐蚀。滨州 DY 220 kV 变电站至今运行 20 余年, 虽然该站周围主要为农田, 不锈钢材质的地刀闸操作机构壳体在长时间服役的情况下已经发生点蚀。典型不锈钢箱体外壳腐蚀案例如图 2 所示。

不锈钢目前在电力系统中典型的应用场景包括各种操作机构壳体、GIS 连接的波纹管、紧固螺栓以及护栏围栏等。不锈钢构件受力状况简单, 主要发挥隔离保护作用。大气环境中引起不锈钢腐蚀的主要因素是侵蚀性活性离子, 如 Cl^- 、 HSO_3^- 等^[18-19], 该类活性离子对不锈钢表面的致密氧化层有较强破坏作用, 氧化层的修复速度低而引起不锈钢腐蚀。调研发

现, 不锈钢发生大气腐蚀的主要原因有: 原材料材质不合格, 用普通不锈钢代替奥氏体不锈钢, 耐腐蚀性不足; 大气环境腐蚀性严重, 未针对不同大气环境开展差异化防腐设计, 运维过程难以进行有效防腐处理。

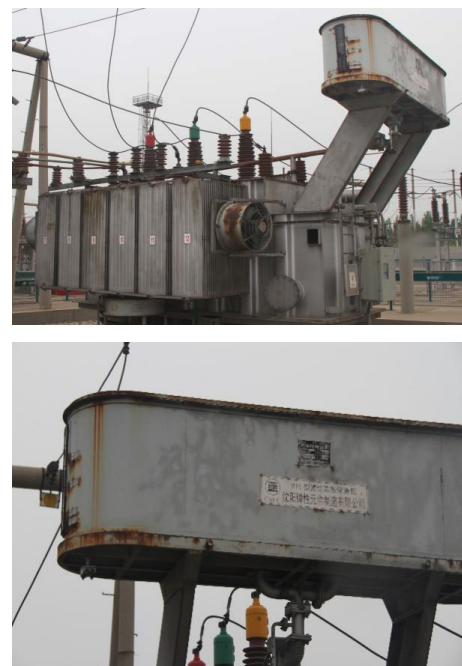
图 3 WD 110 kV 变电站主变压器和油枕
Fig.3 Transformer and oil tank in WD 110 kV substation

2) 变压器。变压器作为变电站的核心设备, 普遍采用碳钢, 主要采取涂刷涂料的方式实现防腐^[20]。易发生腐蚀的部位包括壳体、油枕、放油阀、散热片及法兰等。滨州 WD 110 kV 变电站内主变压器于 2001 年投运, 至今运行 20 余年, 如图 3 所示。虽处于乡村环境, 大气腐蚀性较弱, 但散热片、风机外壳均已有红锈流出, 油枕缝隙部位腐蚀严重。变压器的复杂外形、热胀冷缩效应及高温可导致有机涂层加速老化, 以及散热强风的冲刷作用均是变压器碳钢外层涂层加速腐蚀的重要原因。变压器外部发生腐蚀的原因主要有: 防腐涂层工艺不佳, 防腐涂层厚度不足, 或边角区域存在涂料漏喷少喷现象, 以及在设备安装过程中造成防腐涂层破损。

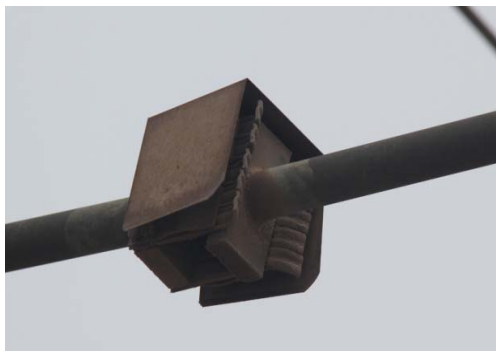
图4 滨州 CK 110 kV 变电站隔离开关
Fig.4 Disconnector in Binzhou CK 110 kV substation

3) 隔离开关。隔离开关发生腐蚀的主要部位有连杆、操作机构和开关触头。其中连杆和操作机构的主要材质为碳钢、铝合金或不锈钢, 其主要防腐措施为热浸镀锌或涂刷涂料, 开关触头的主要材质为表面镀银的铜合金。滨州 CK 110 kV 变电站位于北部滩涂区, 投运时间为 1998 年 5 月。该站地处鲁北化工区域, 与化工厂仅一墙之隔。在潮湿环境、工业污染和长时间服役共同作用下, 隔离开关部件腐蚀现象明显, 如图 4 所示。引起隔离开关部件腐蚀的主要原因有: 在工业含硫大气环境中, 镀银层易发生腐蚀变黑;

防腐工艺不合格导致腐蚀；连杆与操作机构活动多，易造成磨损导致镀锌层破坏，导致腐蚀。

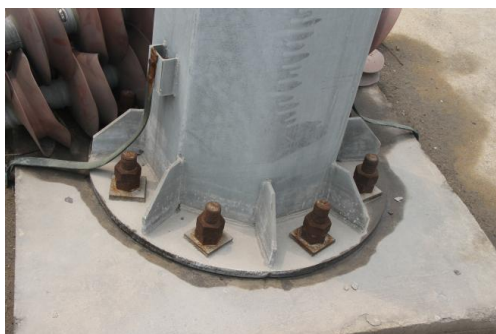
图5 AD 220 kV 变电站避雷针螺栓
Fig.5 Bolt of lightning rod in AD 220 kV substation

4) 紧固件。紧固件主要通常选用碳钢、低合金钢和不锈钢,主要防腐措施采用热浸镀锌和涂刷涂料^[21]。调查发现,紧固件腐蚀现象普遍。日照 AD 220 kV 变电站于 2007 年投运,东北方向 1 km 内有钢铁厂和化工厂,站内避雷针螺栓锈蚀严重,有明显红锈流出,如图 5 所示。紧固件发生严重大气腐蚀的主要原因有:零部件执行不同的标准,设备整体防腐性能参差不齐,如紧固件的防腐涂镀层质量如厚度、涂层完整性等不能与主体材料相匹配,安装及运行过程中紧固件镀锌层发生破坏,同时缺乏有效的防腐方法。

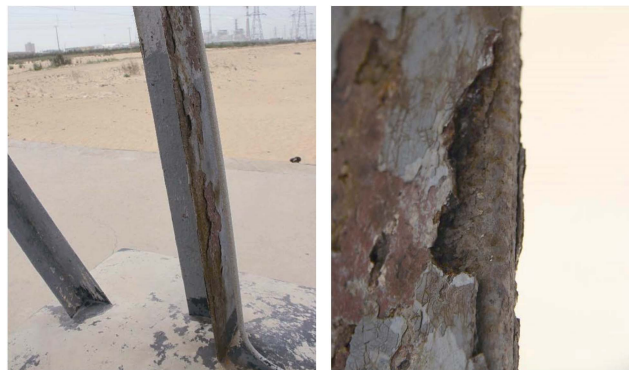
图6 220 kV LL 线塔腿
Fig.6 Tower legs for 220 kV LL transmission line

1) 输电铁塔。输电铁塔通常采用镀锌钢,设计服役寿命在 40 a 以上。烟台 220 kV LL 线于 1996 年投运,海水涨潮可直接淹没塔腿。因腐蚀严重,已于 2008 年更换 6 m 以下塔材,2016 年进行防腐加固,最近一次防腐于 2019 年完成。即使在高频防腐维护下,现场仍发现主材减薄明显,表面锈蚀严重,如图 6 所示。目前造成镀锌钢铁塔无法达到设计服役年限的主要原因是重腐蚀环境下的镀锌层消耗快、二次防腐保护效果差等。

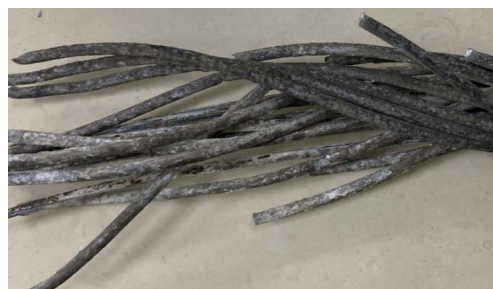
图7 110 kV BS 线退役钢芯铝绞线
Fig.7 Steel-cored aluminium strand decommissioned from 110 kV BS transmission line

2) 钢芯铝绞线。钢芯铝绞线其自身结构具有特殊性,存在外部铝材与内部镀锌层接触界面,易发生异种金属接触腐蚀^[22]。烟台 110 kV BS 线采用的是耐蚀钢芯铝合金导线,在运行 20 a 后发生严重的断股掉线事故,退役钢芯铝绞线如图 7 所示。从图 7 中可以看出,导线表面覆有严重的污秽,呈灰黑色。剥开外层之后,发现内层有大量白色腐蚀产物,腐蚀导致单丝缩颈明显。
