# 长期服役环境下城镇 PE 燃气管道电熔焊接 界面结构与老化性能研究

**摘要:** **目的** 研究电熔焊接界面在长期服役期间的老化性能及其变化规律。**方法** 以服役 30 a 的 PE 燃气管道电熔焊接管件和新焊管件为样本, 通过超声相控阵无损检测和解剖的方法分析焊接界面的结构性能, 通过氧化诱导时间测试、红外光谱测试和结晶度测试对 PE 管的中间部位、焊接界面的老化行为进行对比研究。通过对服役焊接管件附近土壤进行分析, 确定影响管件服役老化的化学介质。**结果** 长期服役的 PE 电熔焊接界面存在不同程度的结构缺陷, 尤其在焊接界面处发生了明显的性能弱化。焊接界面的热氧稳定性和结晶性能均低于管材中间部位, 而管材中间部位的性能则低于新焊界面。相比新焊管件, 服役 30 a 的 PE 电熔焊接界面出现 C—O—老化峰, 发生一定程度老化。经检测, 土壤中存在的胺类、酮类和醇类有机物(如十二烷基二甲基叔胺)具有显著的化学活性, 会对 PE 材料产生老化作用。**结论** 土壤的温度及化学介质带来 PE 燃气管道电熔焊接部位 C—O 老化基团的产生, 将破坏聚乙烯的结构规整性, 导致其结晶度的下降, 影响到了电熔焊接界面的力学结合性能。本研究证实了土壤环境对 PE 带来的负面影响, 影响其使用寿命和安全性, 应加强关注土壤环境对 PE 燃气管道的长期服役安全问题。

## Structure and Aging Performance of Electro-fusion Welded Interfaces in Urban PE Gas Pipelines under Long-term Service Conditions

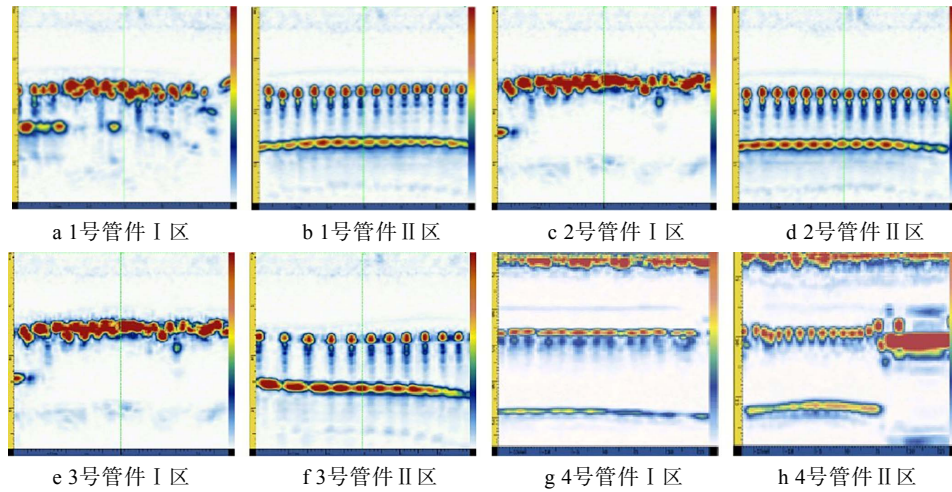
图 3 相控阵无损检测谱图

电熔焊接工艺及外部环境服役环境可能会对电熔焊接界面造成冷焊、过焊、电阻丝错位等多种质量缺陷问题,因此有必要对收集的电熔焊接管件进行电熔连接界面缺陷分析。对收集的服役 30 a 的电熔焊接管件及新焊管件进行了超声相控阵无损检测,具体检测结果如图 3 所示。结果表明,1 号、2 号和 3 号管件 I 区焊接质量较差,均存在电阻丝错位问题,II 区焊接质量相对较好。相比之下,4 号管件的 I 区和

II 区均未发现孔洞、电阻丝错位或脱壳等明显的质量缺陷, 表明其焊接质量良好。

Fig.3 Nondestructive testing spectrum of phased array: a) No.1 pipeline fitting zone I; b) No.1 pipeline fitting zone II; c) No.2 pipeline fitting zone I; d) No.2 pipeline fitting zone III; e) No.3 pipeline fitting zone I; f) No.3 pipeline fitting zone II; g) No.4 pipeline fitting zone I; h) No.4 pipeline fitting zone II

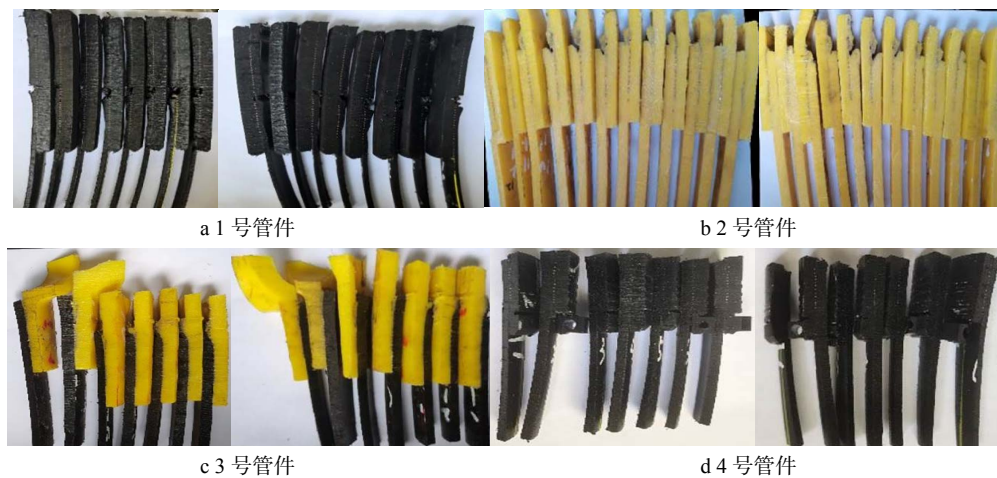
图 4 电熔焊接管件切割截面宏观照片

对收集到的 4 个管件进行切割, 截面宏观形貌如图 4 所示。可以看出, 1 号管件的切割截面上管件承

插不到位, 2、3 号管件的电阻丝都出现错位, 4 号管件的焊接界面无明显缺陷。

Fig.4 Macro-picture of cutting section of electro-fusion welded nozzle: a) No.1 pipeline fitting; b) No.2 pipeline fitting; c) No.3 pipeline fitting; d) No.4 pipeline fitting

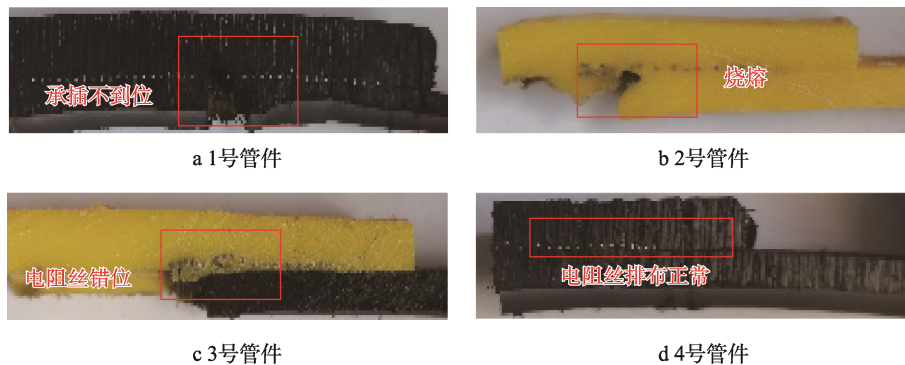
图 5 管件电熔焊接截面典型部位宏观照片

结合无损检测图, 取各管件典型部位的切割截面进行对比, 如图 5 所示。1 号管件 I 区的管材与管件

Fig.5 Macro-picture of typical parts of the welded section of pipeline fittings: a) No.1 pipeline fitting; b) No.2 pipeline fitting; c) No.3 pipeline fitting; d) No.4 pipeline fitting

承插不当，II区管材插入过深，导致I区实际焊接面积减少，增加焊接界面断裂风险。2、3号管件的电阻丝错位，导致端部出现孔洞甚至烧熔。

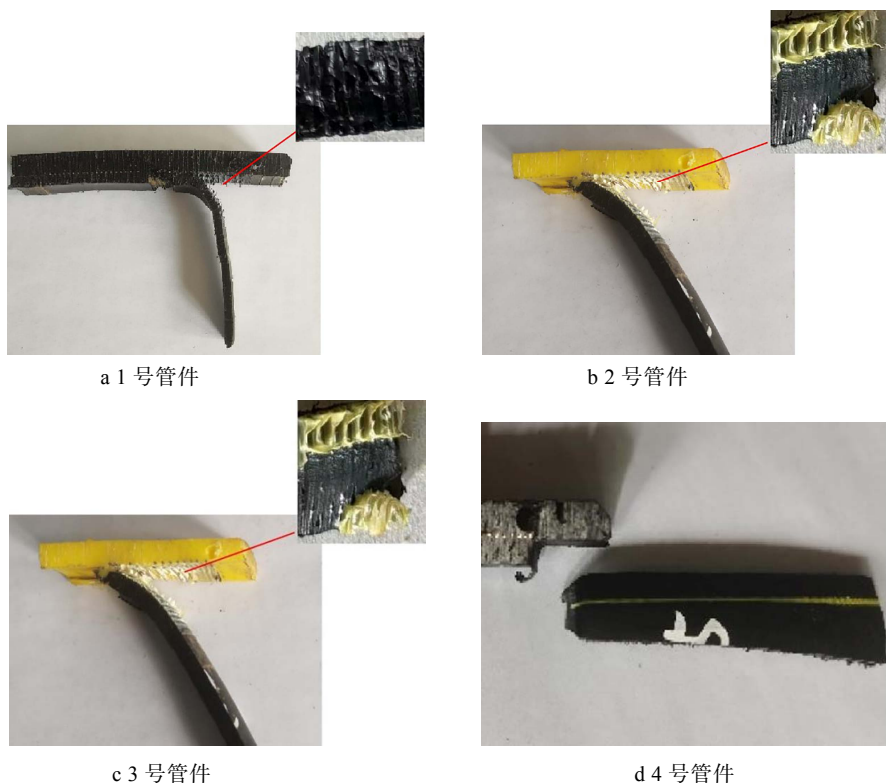
图6 电熔焊接界面剥离照片

所示。结果显示，1~3号管件的电熔焊接界面多表现韧性断裂特征，而4号管件（对照组）几乎未发生界面剥离，不同界面断裂类型占比如图7所示。结果表明，服役30a的电熔焊接管件相比于新焊接头，其界面结合能力有所下降。

Fig.6 Picture of the interface stripping: a) No.1 pipeline fitting; b) No.2 pipeline fitting; c) No.3 pipeline fitting; d) No.4 pipeline fitting

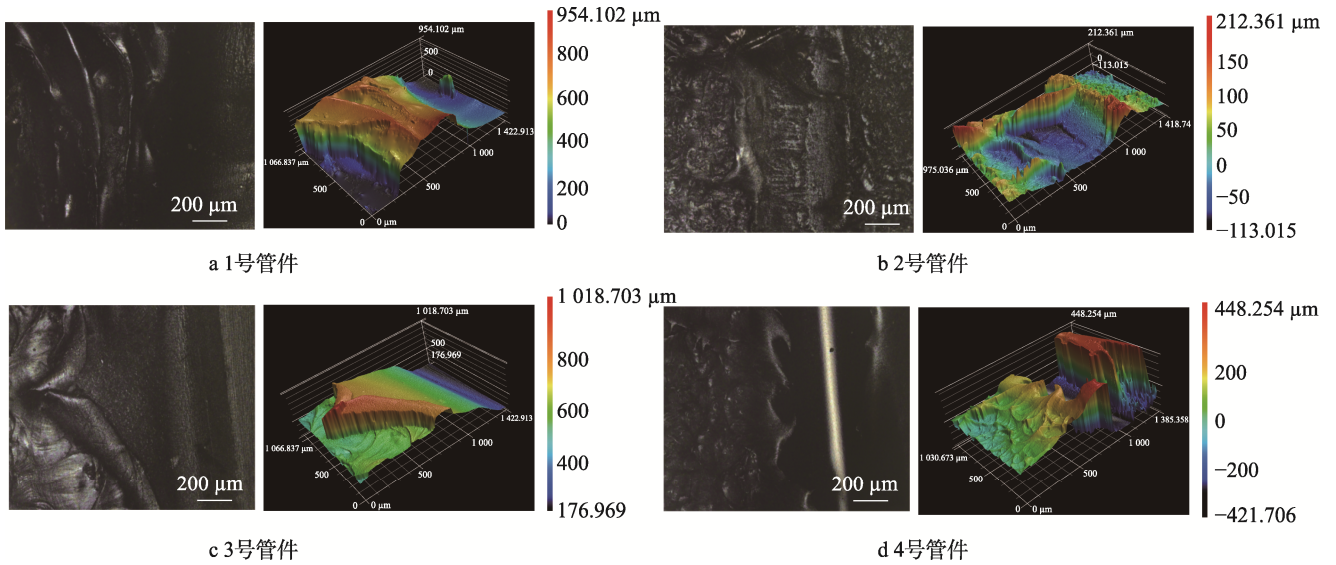
图 8 电熔界面典型部位 (管材) 显微形貌

使用KEYENCE 200系列共聚焦显微镜对4个电熔焊接管件的典型界面微观形貌进行了观察，结果如图8所示。1号管件断裂表面表现出典型的韧性断裂特征，表面粗糙且不规则，反映出材料在断裂过程中经历了显著的塑性变形。断裂表面的纤维状结构是由

于材料在拉伸过程中具有良好的延展性。2号和3号管件的断裂特征较为一致，断裂表面粗糙且不规则，说明其为韧性断裂的特征，表明焊接质量较好。4号新管件的大部分焊接界面未发生剥离，少量表现出较为理想的韧性断裂特征。断裂表面同样粗糙且不规则，显示材料在受力断裂时经历了显著的塑性变形，表明新管件具有良好的焊接质量。

Fig.8 Microstructure of typical parts (pipelines) at the electro-fusion interface: a) No.1 pipeline fitting; b) No.2 pipeline fitting; c) No.3 pipeline fitting; d) No.4 pipeline fitting

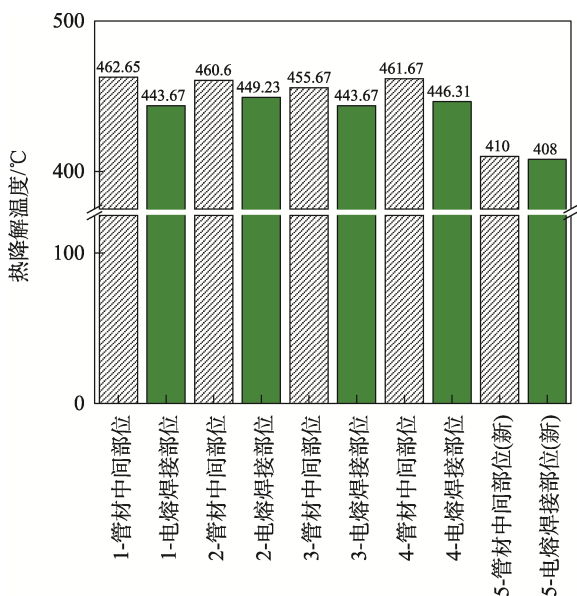
图 10 PE 管材热降解温度  $t_{d0.05}$

长期服役与新焊接界面、界面与管材中间部位的对比如图 10 所示。可以看出, 在同一管件上, 电熔焊接界面的热降解温度普遍低于管材中间部位, 1 号管件的焊接界面热降解温度 (444.26 °C) 显著低于

中间部位 (462.25 °C), 其他管件表现出相同规律。在相同取样位置, 服役 30 a 电熔连接管件的热降解温度普遍低于新焊管件。

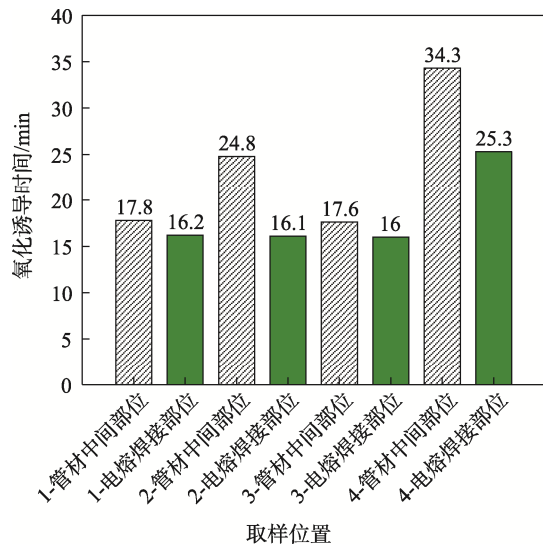
图 12 PE 管材氧化诱导时间  
Fig.12 Oxidation induction time of PE pipelines

长期服役与新焊接界面、界面与管材中间部位的对比如图 12 所示。在同一电熔焊接管件的不同部位, 电熔焊接界面的氧化诱导时间普遍低于管材中间部位, 这表明在焊接过程中, 抗氧化剂发生了一定损耗。在相同取样位置, 服役 30 a 电熔连接管件的抗氧化诱导时间普遍低于新焊管件, 这表明在长期的服役过程中, 电熔焊接部位及管材均受到土壤环境老化作用, 造成抗氧化剂损耗。

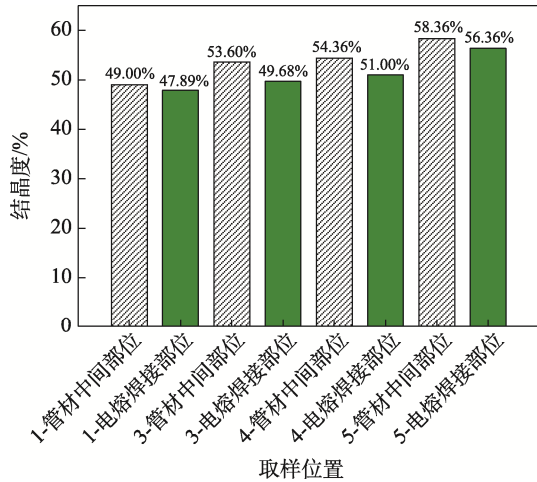
图 14 PE 管材结晶度  
Fig.14 Crystallinity of PE pipe

环境影响,可能经历了一定程度的降解,导致熔融温度降低。进一步的结晶度计算结果(见图 14)表明,在同一电熔焊接管件上,管材中间部位的结晶度均高于电熔焊接界面。在相同取样位置,服役 30 a 电熔连接管件的结晶度低于新焊接件。

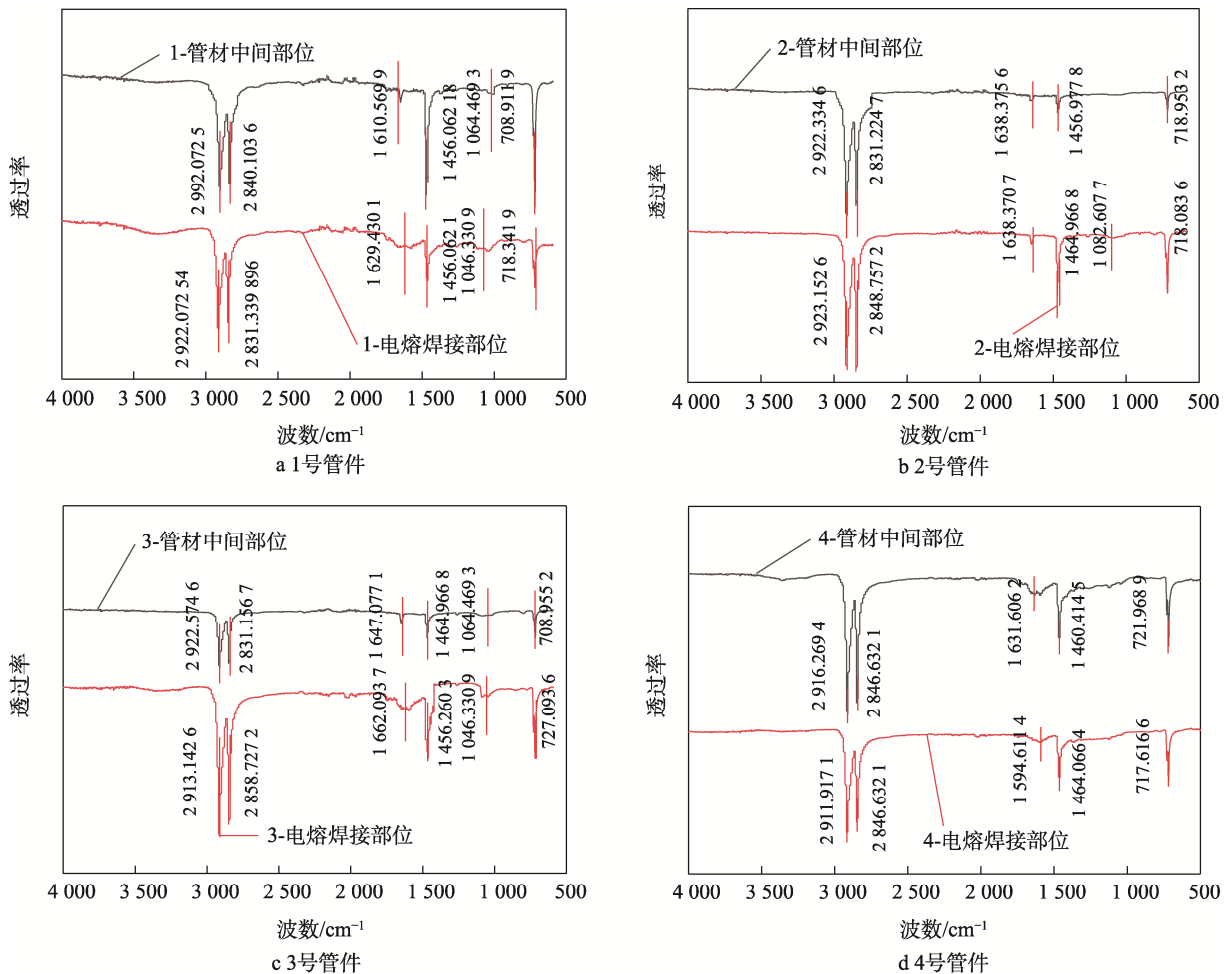
图 15 PE 管材傅里叶红外谱图

的变化<sup>[23-24]</sup>。对 4 个管件的焊接连接部位及管材中间部位进行傅里叶红外光谱分析,结果如图 15 所示。各峰值对应的特征官能团见表 2。结果表明,各谱图在 2 919、2 846、1 470、717  $\text{cm}^{-1}$  附近均出现了明显的聚乙烯特征吸收峰。服役 30 a 电熔焊接管件及新焊接件的焊接部位均出现 1 045  $\text{cm}^{-1}$  的 C—O 特征吸收峰,说明该部位发生了氧化反应,管材结构开始劣化。进一步分析发现,在同一焊接界面上,焊接界面处的 C—O 特征吸收峰的吸收强度均大于管材中间部位,说明焊接产生了一定氧化作用,新焊接件的焊接部位出现 C—O 特征吸收峰也印证了这一点。除此之外,新焊接管件的电熔焊接界面 C—O 特征吸收峰强度弱于服役 30 a 管件的电熔焊接界面,说明了服役环境对于 PE 燃气管电熔焊接界面的老化作用。

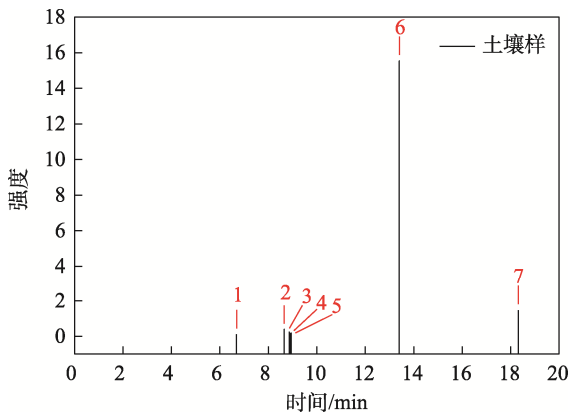
图 16 土壤试样质谱图  
Fig.16 Mass spectrum of soil samples

从图 16 和表 3 可以看出，土壤样品中检测到 4 类有机化合物，分别为酮类 (如 2,6-二甲基-6-硝基-2-庚烯-4-酮)、醇类 (如 1-十六烷醇)、胺类 (如十二烷基二甲基叔胺) 和酯类 (如 1-(1-甲氧基-2-丙氧基) 丙-2-基 2-甲基丁-2-烯酸酯)。这些有机物质含有极性较强的官能团，具备较高的化学活性，可能对 PE 管材的长期服役产生潜在影响。质谱分析显示，胺类化合物 (85.98%) 在土壤中占据主导地位，而酯类含量最少 (0.89%)。

土壤中存在的胺类、酮类和醇类有机物 (如十二烷基二甲基叔胺) 具有显著的化学活性<sup>[25]</sup>，长期暴露在此环境中，温度及这些化学介质带来的 PE 燃气管道电熔焊接部位 C—O 老化基团的产生，将破坏聚乙烯的结构规整性，导致其结晶度的下降，影响到了电熔焊接界面的力学结合性能。本研究证实了土壤环境对 PE 带来的负面影响，影响其使用寿命和安全性。应加

烯的结构规整性下降, 带来结晶度下降, 影响到了电熔焊接界面的力学结合性能。因此, 为预防埋地 PE 管件的老化失效问题, 建议在新建工程前对埋地部位土壤进行采集分析, 同时优化焊接工艺, 提升套筒品质, 保障燃气管线长期稳定运行。
