涡轴发动机燃气涡轮叶片热腐蚀机理 分析与改进

叶飞,况侨,李军,滕官宏伟

Hot Corrosion Analysis and Improvement of Gas Turbine Rotor Blades of Turboshaft Engines

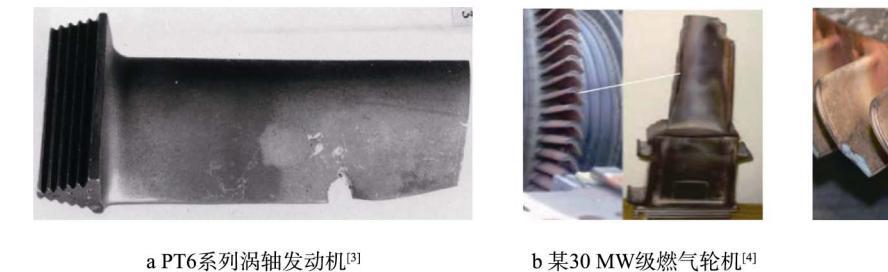
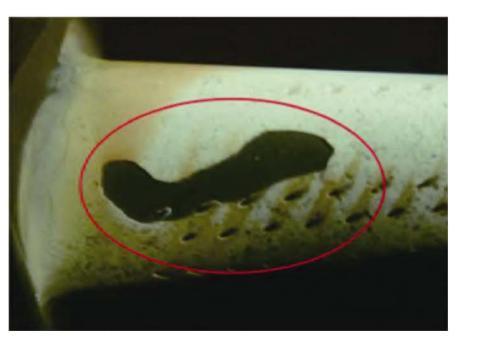
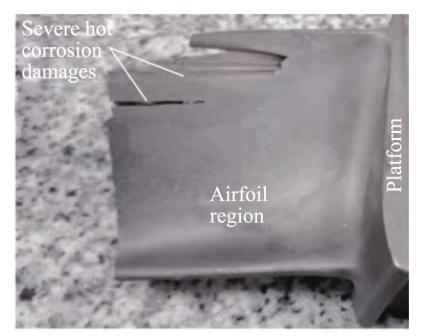
图 1 各类型燃气涡轮发动机燃气涡轮工作叶片热腐蚀现象 Fig.1 Hot corrosion phenomenon of gas turbine working blades in various types of gas turbine engines: a) PT6 series turboshaft engine^[3]; b) 30 MW gas turbine^[4]; c) certain type engine^[5]; d) CFM56-3 turbofan engine^[6]; e) RD33 turbofan engine^[7]; f) GE MS5002 gas turbine^[8]

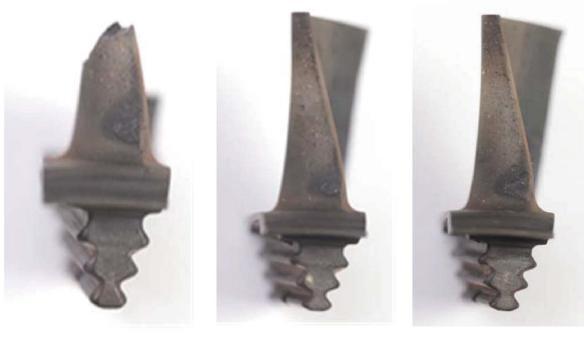
近期,某型涡轴发动机进行验证试验时,发现振 动参数突发异常,整机出现的低沉异响,紧急停车。 通过对故障发动机进行分解检查,发现除多片叶片击 伤外,燃气涡轮转子叶片中1片叶片的叶身断裂(以 下简称 1 号叶片), 1 片叶片的叶身出现裂纹(以下 简称 2 号叶片), 1 片叶片的叶身出现微裂纹(以下 简称 3 号叶片)。 经查, 以上 3 件叶片在参加搭试前, 叶身均已出现局部热腐蚀现象,如图2所示。

1号叶片 2号叶片 3号叶片 图 2 故障叶分解检查宏观情况 Fig.2 Inspection of faulty blades macroscopic condition

3 件叶片叶盆面排气边侧距叶根约 5~11 mm 区 域、进气边靠叶根部位均各存在 1 处黑斑,黑斑部位 均存在明显的隆起和手感。叶盆面排气边侧黑斑尺寸 约 φ6 mm,进气边靠叶根部位黑斑尺寸约 φ4 mm。

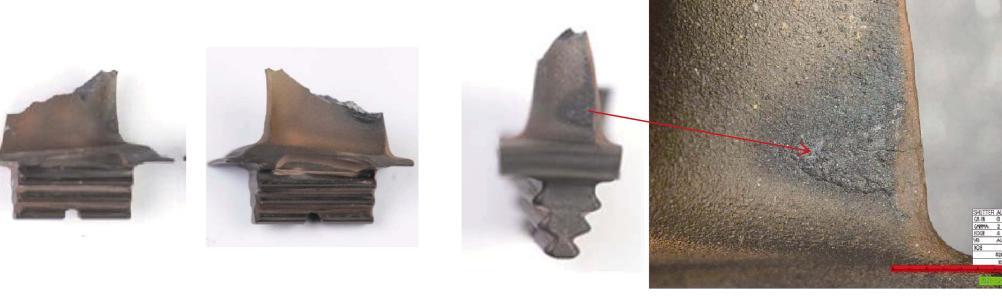
图 3 1号叶片分解检查情况

1号叶片发生断裂,其中排气边侧剩余叶片高度 约6mm,进气边侧剩余叶片高度约12mm。断裂位 置为叶身叶盆尾缘距缘板5mm处,裂纹附近发现热 腐蚀现象。在叶盆面排气边侧黑斑部位出现横向断裂 掉块,如图3所示。

Fig.3 Decomposition inspection of blade 1: a) fracture site; b) black spots and cracks on the back of leaves

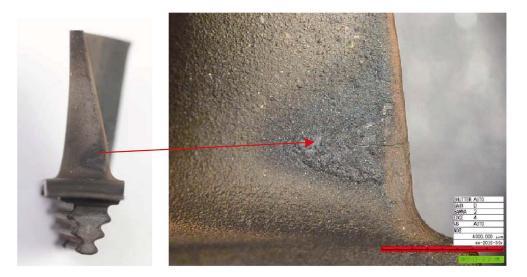
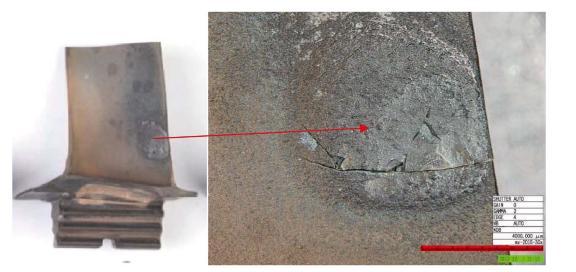
图 4 2 号叶片分解检查宏观情况

2号叶片叶型完整,叶背面排气边侧局部均可见 点状的击伤,击伤部位表面呈棕蓝色。叶盆面靠排气 边侧的黑斑区域内出现1条约5.5 mm的横向裂纹, 裂纹已贯穿壁厚,如图4所示。

Fig.4 Macroscopic decomposition inspection of blade 2: a) black spots on the back of leaves; b) corrosion pits and cracks in leaf basin

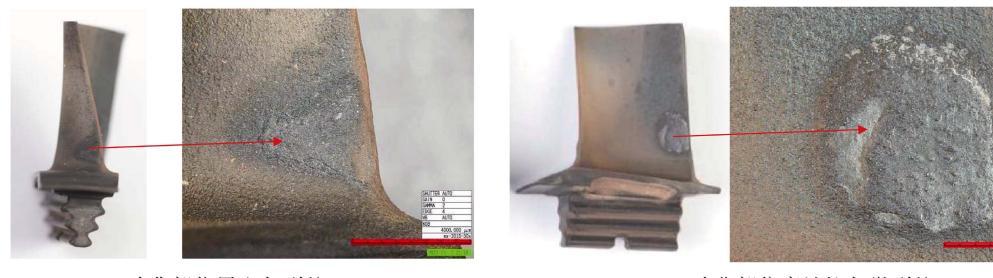
3 号叶片叶型完整,叶背面排气边侧局部均可见 点状的击伤,击伤部位表面呈棕蓝色。叶盆面靠排气 边一侧的黑斑区域内边界存在微裂纹,如图 5 所示。

图 5 3 号叶片分解检查宏观情况 Fig.5 Macroscopic decomposition inspection of blade 3: a) black spots and cracks on the back of leaves; b) corrosion pits and micro-cracks in leaf basin

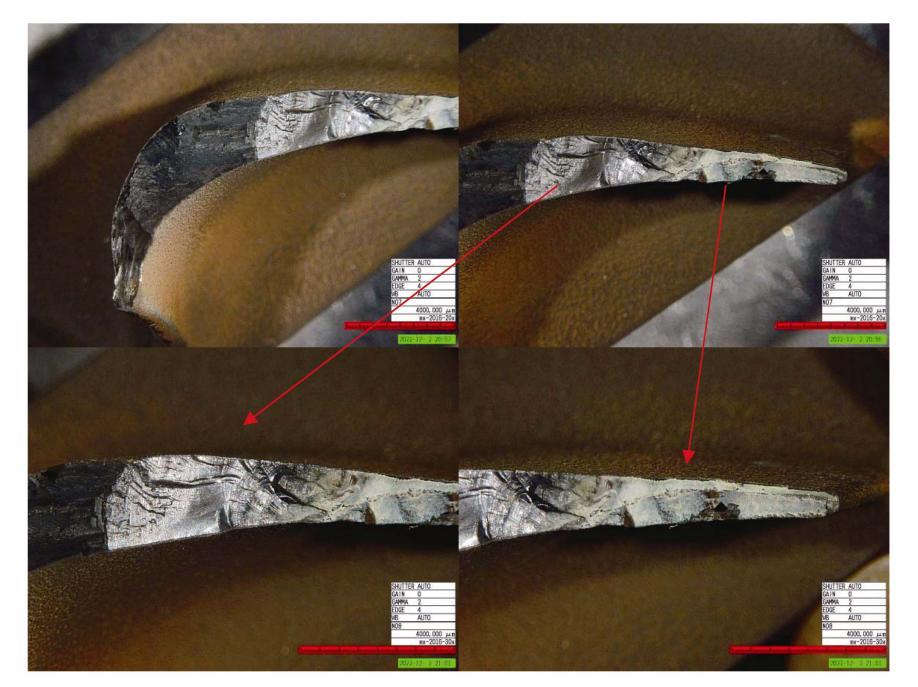
口表面呈棕蓝色,靠排气边一侧约 11 mm 区域端面 相对平坦,其上可见明显的疲劳弧线特征,疲劳起始 于叶盆面排气边一侧的黑斑处。其后的断面较平滑, 与叶片叶高方向约呈 45°角,断口附近表面可见轻微 塑性变形,未见疲劳特征,如图 6 所示。

图 6 1 号叶片断口分析 Fig.6 Analysis of blade 83 port

综合以上结果, 冶金分析的结论如下: 1)1号 叶片叶身断裂性质为热腐蚀引起的疲劳断裂,疲劳起 始于叶片叶盆面排气边侧热腐蚀处; 2)2号叶片叶 盆面排气边侧热腐蚀层厚度约 0.98 mm, 热腐蚀层内 的裂纹有轻微扩展(约 0.2 mm); 3)1号与3号叶片 基体显微组织无过热过烧现象。

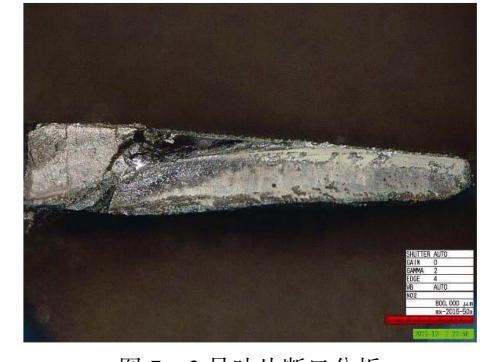
将 2 号叶片叶盆侧黑斑部位裂纹打开后进行断口观察。黑斑部位靠叶盆侧 0.98 mm 的弧形区域断面 氧化严重,无断口特征,弧形区边缘约 0.2 mm 弧形

带伤可见疲劳弧线特征,形貌如图7所示。

图 7 2 号叶片断口分析 Fig.7 Analysis of blade 88 port

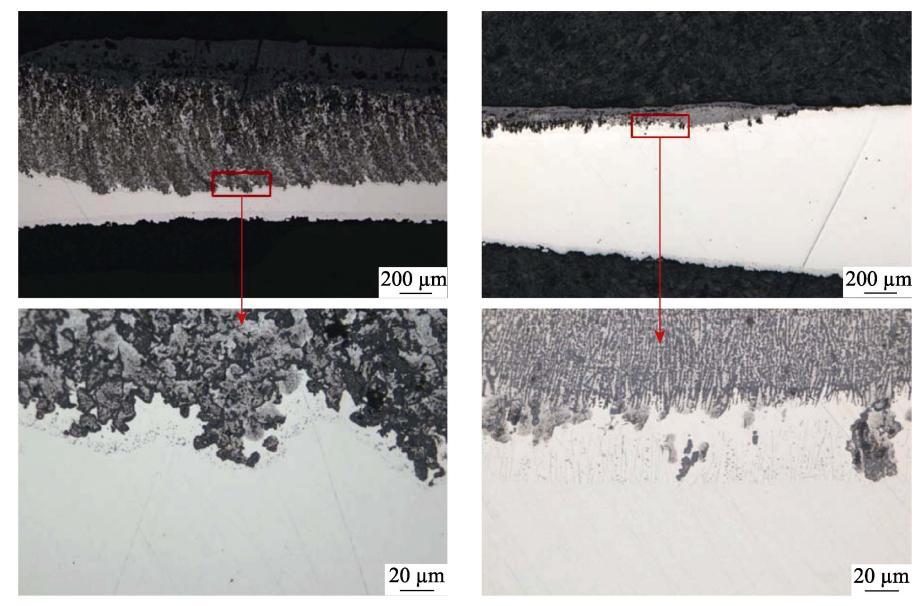
对 3 号叶片进行显微组织检查, 叶片叶盆面靠排 气边侧热腐蚀斑深度约 0.98 mm, 如图 8 所示。

a 挂片长试后叶片 b 挂片长试前同台发动机叶片 图 8 3 号叶盆面靠排气边侧热腐蚀形貌 Fig.8 Hot corrosion morphology of blade basin surface near exhaust of blade 3: a) blade after the long test; b) same engine blade before the long test

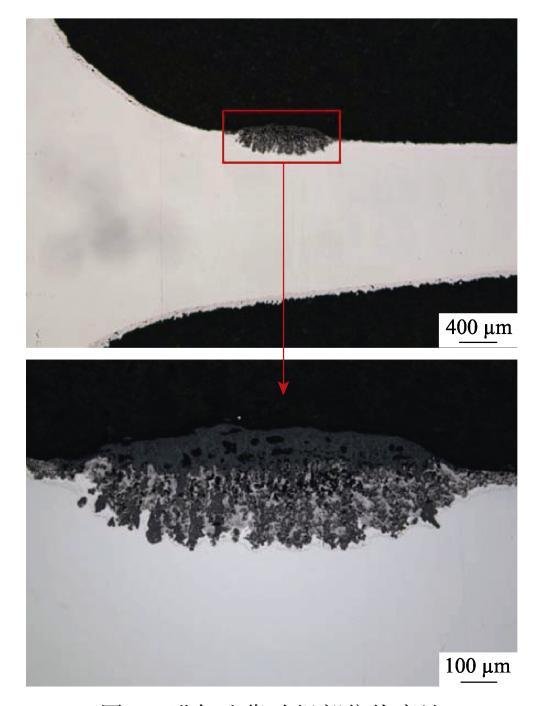
进气边靠叶根部位热腐蚀斑深度约 0.34 mm,未腐蚀的基体最薄部位厚度约 0.13 mm,均较挂片长试前同台发动机叶片剖切件明显加重,如图 9 所示。经腐蚀后观察,叶片基体显微组织无过热过烧现象,如图 10 所示。

图 9 进气边靠叶根部位热腐蚀 Fig.9 Hot corrosion at the inlet edge near the blade root

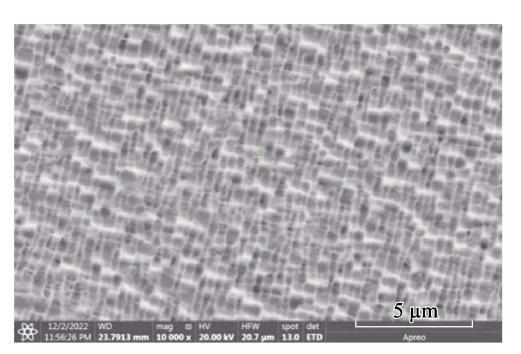
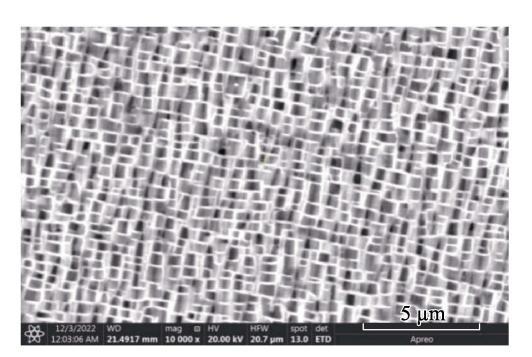
图 10 进气边靠叶根部位热腐蚀 Fig.10 Hot corrosion at the inlet edge near the blade root: a) hot corrosion part of blade body; b) tenon position

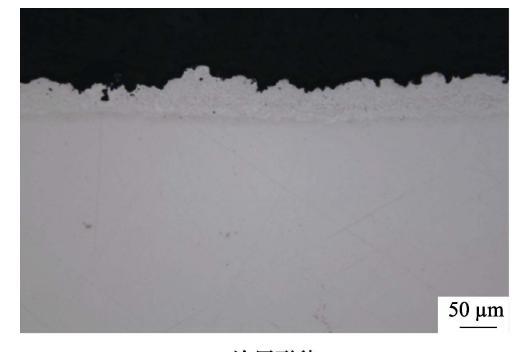
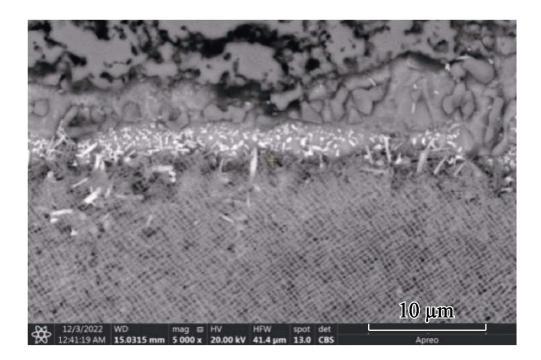
除黑斑部位外,叶片叶身表面涂层连续完整,涂 层厚度为 30~50 µm。涂层与基体界面局部可见少量 颗粒状的 σ 相析出,如图 11 所示。

b 涂层与基体界面显微组织 图 11 叶片叶身表面涂层显微组织 Fig.11 Microstructure of blade body surface coating: a) coating morphology; b) microstructure of the interface between coating and substrate

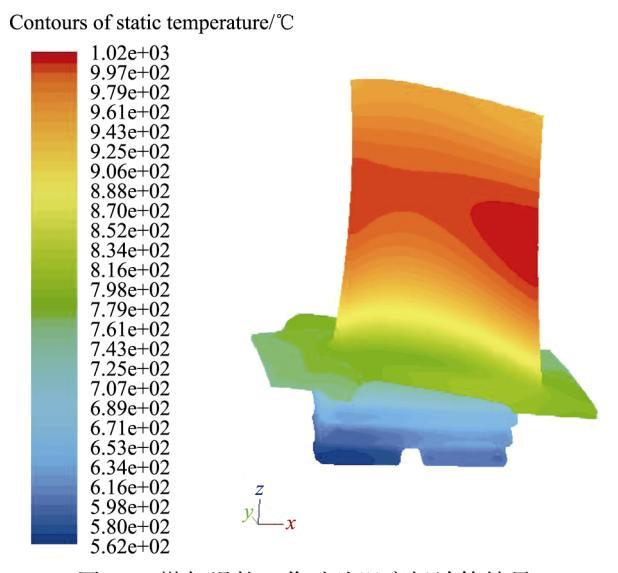
某型涡轴发动机燃气涡轮工作叶片的材料选用 ××单晶合金。××合金是含有钽、铼等元素的镍基单 晶高温合金。采用三维热分析软件分析燃气涡轮叶 片、涡轮盘温度场,结果如图 12 所示。计算结果显 示,断裂部位温度约为 870 ℃,该数值模拟结果与示 温漆的试验结果吻合较好。

图 12 燃气涡轮工作叶片温度场计算结果 Fig.12 Calculation results of temperature field of gas turbine working blades

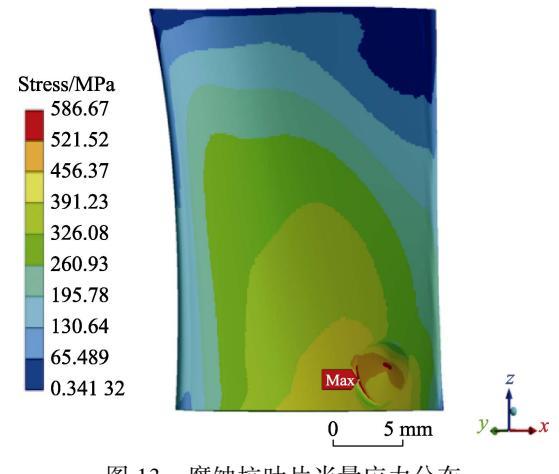
根据某型涡轴发动机的静强度设计的要求,其燃 气涡轮叶片的持久寿命为3050h。对模拟腐蚀坑(直 径 *φ*5mm,深度为0.3mm)的叶片进行了强度计算, 计算结果如图13所示。

图 13 腐蚀坑叶片当量应力分布 Fig.13 Equivalent stress distribution of corroded blades

从图 13 可知,腐蚀坑位置的最大当量应力为 587 MPa,标准模型该位置当量应力为400 MPa,与 标准模型相比,应力增大187 MPa,增大47%。针对 腐蚀坑位置,标准模型高周疲劳储备3.48>2.5。根据 振动计算和整机动应力测试的结果,表明叶片高周疲 劳强度满足要求。此外,某型涡轴发动机燃气涡轮工 作叶片在共振转速下的统计结果表明,在台架试车及 外场使用过程中,燃气涡轮工作叶片在共振转速附近 的振动次数大于10⁷,叶片经过了较充分的考核。设 计复查结果表明,故障发动机燃气涡轮工作叶片的材 料选用、温度场设计以及强度振动均满足设计要求, 排除了因设计缺陷而导致叶片提前失效的可能性。

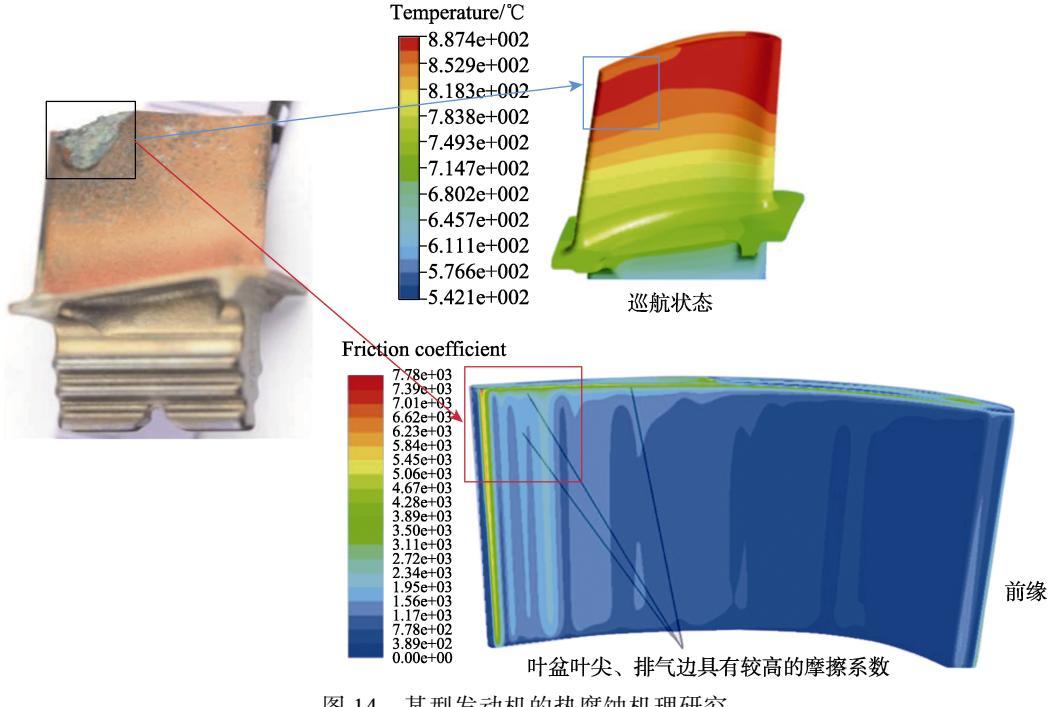
由图 14 可知,该燃气涡轮工作叶片形成热腐蚀 损伤的部位需同时满足以下 2 个基本条件:

1)温度场长期处于 800~900 ℃附近的叶片区域。 该型发动机在巡航工况下长时间使用时,热腐蚀损伤 的部位的温度范围恰好为 818~887 ℃,达到了腐蚀盐 熔点以上,因此属于高温热腐蚀。在此温度范围内, 典型腐蚀物 NaCl(熔点为 801 ℃,沸点为 1 465 ℃)、 Na₂SO₄(熔点为 884 ℃,沸点为 1 700 ℃)将以腐蚀性 最强的熔融态沉积于叶片表面,逐渐破坏氧化层,并消 耗耐高温涂层中的 Al 与 Cr,引起严重的腐蚀破坏。

2)具有较高的摩擦系数的叶片区域。该发动机 燃气涡轮工作叶片的叶型设计使得高摩擦系数的叶 片区域出现在了叶片排气边叶尖与前缘叶尖。高温燃 气流对高摩擦系数的叶片区域的冲刷效应较强,使得 该区域的耐热涂层在离心力的作用下逐渐从叶片剥 离,导致叶片合金基体提前暴露在高温燃气中,并受 到氧化与侵蚀,从而形成腐蚀坑。

图 14 某型发动机的热腐蚀机理研究 Fig.14 Hot corrosion mechanism of XX engine
