## 钝化金属深海环境电偶腐蚀性能研究

**摘要:** 根据美国深海环境试验取得的数据和我国表层海水取得的数据, 可知钛合金 TA2 与不锈钢 SS316 在海洋环境中无电偶腐蚀倾向, 实际使用中 SS316 却出现了严重的电偶腐蚀。针对这一问题, 在深海和模拟深海环境中对 TA2 和 SS316 的电偶腐蚀性能进行了研究, 结果表明, 静态下 TA2 和 SS316 无电偶腐蚀产生; 当两种金属相互摩擦使 SS316 钝化膜破损时, 产生电偶腐蚀, SS316 为偶对中的阳极, 会加速腐蚀。

## Study on Galvanic Corrosion Behavior of Passive Metal in Deep Sea Environment

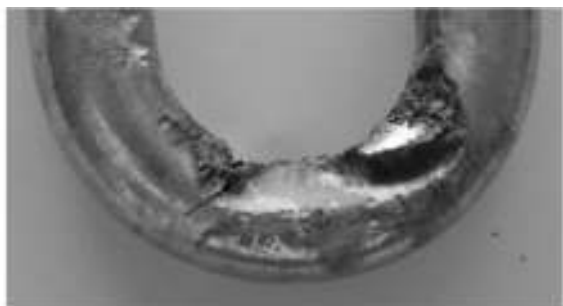
某潜标在设计过程中需要用SS316卸扣连接缆绳和钛制框架。由于缺少卸扣材料在我国深海的腐蚀性能数据,笔者专门查阅了美国1960—1970年在东北太平洋深海试验获得的不锈钢腐蚀性能数据<sup>[3]</sup>,并参考了不锈钢在我国海南榆林试验站全浸区获得的腐蚀性能数据<sup>[4]</sup>。结果显示工业纯钛TA2与SS316在深海环境中腐蚀电位差小于50 mV,同时在表层海水的电位序位于同一水平,相差很小。然而,试验过程中,卸扣在4个月后即产生了严重的电偶腐蚀,卸扣上出现了非常明显的电偶腐蚀形貌,如图1所示。

图1 不锈钢卸扣与钛框架接触部位产生电偶腐蚀

SS316钝化膜修复能力较强,即使经过较强的阳极活化也能够再钝化,且与TA2电位差较小。静止状态下TA2和SS316无电偶腐蚀发生,但当两种金属相互摩擦使SS316钝化膜遭到破损时,产生电偶腐蚀。SS316为偶对中的阳极,加速腐蚀,这便是实际工况中TA2与SS316电偶腐蚀性能与资料中试验数据出现差异的原因。

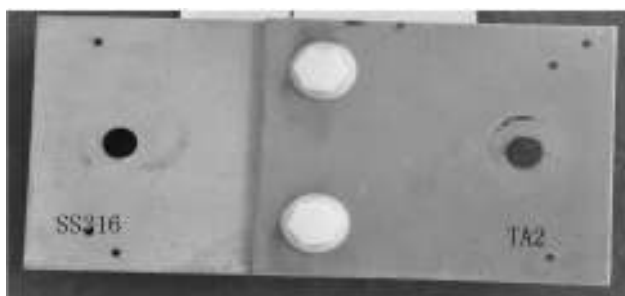
如图2所示,SS316与TA2偶合试样在南海深海暴露200 d后,SS316没有任何腐蚀现象,保持了材料原始状态。同时发现其质量损失仅为0.013 g,平均腐蚀速率为 $1.5 \times 10^{-4}$  mm/a,与非偶合SS316试样的平均腐蚀速率在同一数量级,电偶作用对其腐蚀并

图2 深海暴露 200 d 的偶合试样  
Fig. 2 The coupling sample after exposure in deep sea environment for 200 d
