蒙皮涂层在地中海气候和热带沙漠气候过渡地区的腐蚀行为模拟

王艳艳, 王辉, 王玲

Corrosion Simulation of Aircraft Skin Coating under Transitional Mediterranean Climate and Tropical Desert Climate

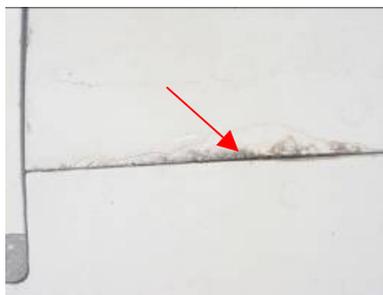
图1 蒙皮涂层外观

在地中海气候和热带沙漠气候的过渡地区服役的某型飞机,外蒙皮接缝处出现严重腐蚀,涂层起泡(如图1所示),铝合金基材出现剥离腐蚀、分层。对当地的气象特征和主要污染物的分析结果表明^[12],主要腐蚀因素有:大气、露水、地下水中含盐量高,且主要成分是氯化物和硫酸盐,环境腐蚀危害严重;昼夜温差大、相对湿度变化大,夜晚结露严重,易形成腐蚀传导介质;风沙或沙尘暴多,机体表面及接缝处长时间沉积有沙尘;日照时间长,总辐射量大。

飞机白天长时间暴晒于停机坪,蒙皮温度可能高达50~60℃,夜晚温度骤降,相对湿度很高,蒙皮结露。当地大气、沙尘、地下水存在大量氯离子和硫酸盐,与露水水膜作用后形成含盐腐蚀性介质,白天日照时间长,太阳辐射大,水分又很快被蒸发,盐分在缝隙处沉积,经过反复的蒸发-凝结,表面含盐浓度不断增加,使蒙皮接缝处严重腐蚀,涂层出现起泡,铝合金基材剥离腐蚀、分层。

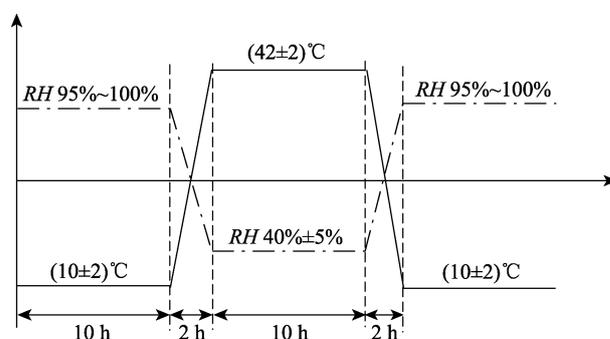
图3 湿热试验条件

湿热条件如图3所示。盐雾试验条件为温度(42±2)℃、5%NaCl+1%Na₂SO₄盐溶液连续喷雾。太阳辐射试验条件:在1000 W/m²辐射强度下连续光照10 h,然后无辐射暴露14 h。循环方式:湿热试验(48 h)+盐雾试验(48 h)+太阳辐射试验(24 h)。每一个湿热-盐雾-太阳辐射循环(5 d)为1个周期。

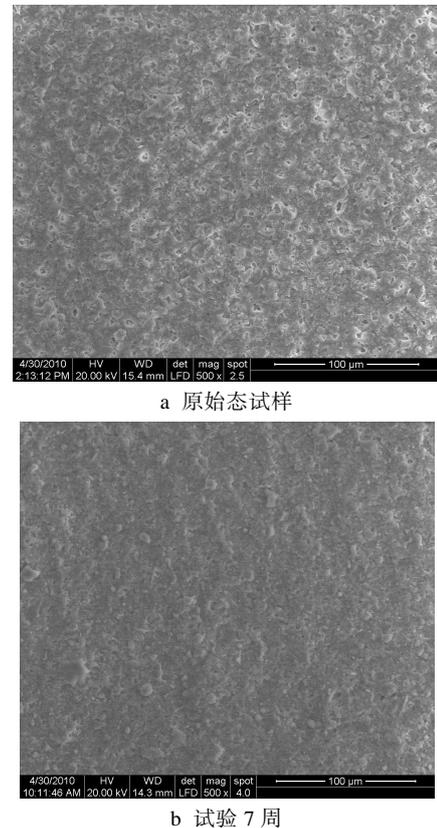
图 4 蒙皮涂层在光老化试验前后的微观形貌

样品进行了微观分析。试验前后样品表面形貌的扫描电镜照片如图 4 所示, 可以看出, 经过 7 周的光老化试验, 样品的表面有小颗粒析出, 可能是涂料中的填料等物质。涂层表面的微孔缺陷与原始样品相比, 数量减少, 但微孔的直径变大, 且样品的表面变得粗糙。

为了研究样品表面化学成分的变化, 利用 XPS 对样品的表面元素含量进行分析, 结果见表 1。从表 1 中的数据可以看出, 样品表面的原始碳氧原子比为 3.52, 而光老化试验 7 周后样品的碳氧原子比为 2.43, 发生了明显的变化。同时, 样品表面的 F 原子含量也有所降低, 这说明在光老化过程中, 涂层中的聚合物出现了氧化降解。

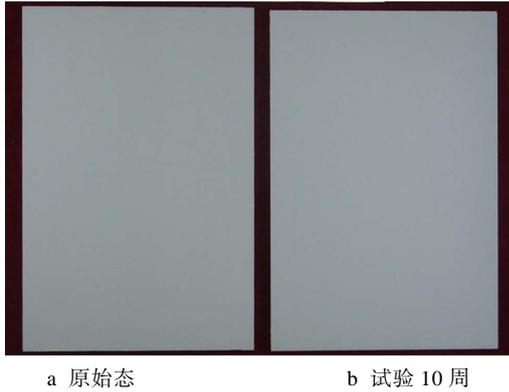
图5 湿热试验10周前后涂层样板形貌对比

2) 湿热试验。开展了 10 周(1680 h)的连续高低温交变湿热试验, 涂层外观无变化, 未出现起泡、生锈等老化现象, 试验前后的样品形貌如图 5 所示。

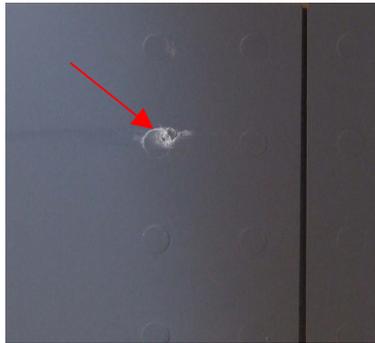
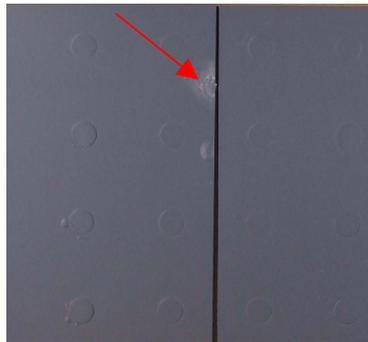
图6 盐雾试验24周后的样品起泡照片

后,模拟构件的铆钉处、搭接接缝处出现了直径小于0.5 mm的起泡;试验24周(4032 h)后,起泡处的涂层破坏,铝合金基体发生腐蚀,形成白霜(如图6所示)。在出现腐蚀的局部区域以外,涂层的附着力无变化,试验35周(5880 h)后,涂层的附着力仍为1级。

a 铆钉处

b 搭接接缝处

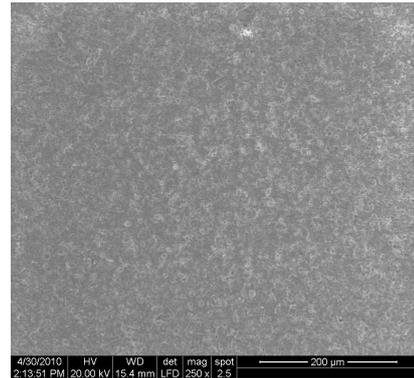
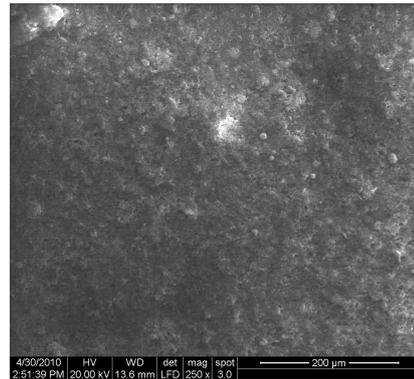
图7 蒙皮涂层在盐雾试验前后的样品微观形貌

在盐雾试验进行10周后,利用扫描电子显微镜观察样品表面形貌的变化。从图7可以看出,原始样品的表面比较平整,经过10周的盐雾试验后,涂层表面变得凹凸不平,说明涂层的聚合物基体发生了老化,内部的颜填料显露。

a 原始态试样

b 试验10周

盐雾试验前后样品表面XPS分析结果见表3。从表3可以看出,试验前样品表面的碳氧原子比为3.52,盐雾试验10周后样品表面的碳氧原子比下降为2.49,氟原子原子数分数从10.55%下降到6.14%,涂层发生

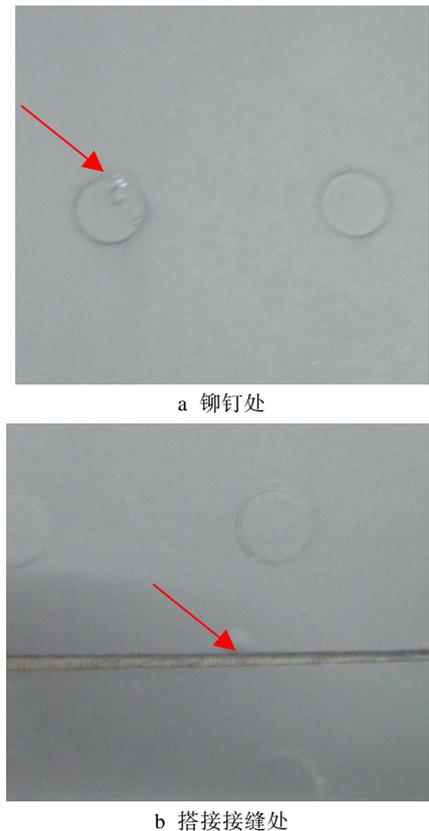
图 8 循环试验 20 个周期后的样品起泡照片

1) 湿热-盐雾-太阳辐射组合循环试验。每一个湿热-盐雾-光老化循环(5 d)为 1 个周期,开展了 20 个周期(100 d)的连续试验,涂层轻微粉化,粉化等级为 1 级。模拟件铆钉处、搭接接缝处出现起泡,起泡等级为 1(S4),即有少量几个直径为 0.5~5 mm 的泡。试验结果如图 8 所示。

湿热-盐雾-太阳辐射组合循环试验中,涂层面漆出现轻微粉化,铆接件接缝处和铆钉处出现了少量起泡,铝合金基体未出现腐蚀。三循环试验与盐雾试验相比,涂层出现起泡的时间较晚(3 周),相同试验时间下起泡的程度也较轻。

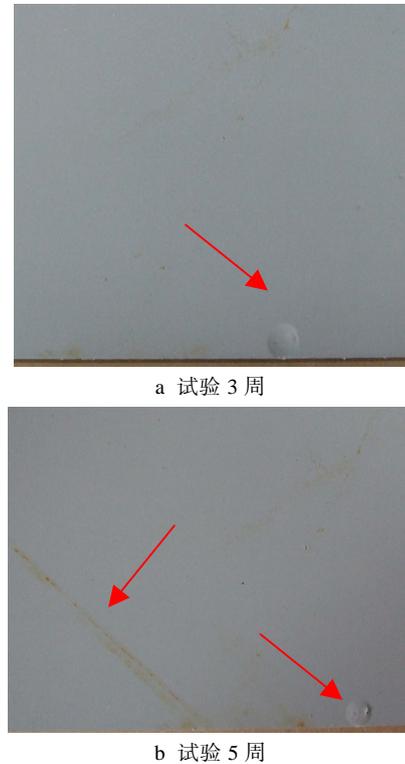
图 9 蒙皮涂层的起泡、生锈现象

对样品进行了腐蚀性介质周期浸泡试验。2 周(336 h)后,涂层平板试样边缘出现了肉眼可见的起泡;3 周(504 h)后,铆接件的铆钉处、底部边缘处出现起泡;5 周(840 h)后,起泡等级为 1(S3),同时,边缘部位出现了棕色玷污;7 周(1176 h)时,起泡等级增大到 1(S4)。在此条件下连续试验 70 d,

涂层边缘、铆钉处出现了起泡,起泡等级为 1(S4),即出现少量直径 0.5~5 mm 的泡。周期浸泡试验中,涂层除起泡外,还出现了实际使用状态下未出现的玷污现象,随试验时间的延长,玷污程度逐渐增多。试验情况见图 9。

3) 盐雾试验和湿热-盐雾-光老化组合循环试验中的腐蚀形态与实际使用中出现的腐蚀现象基本一致,但盐雾试验出现起泡的时间最短,且起泡的部位和形态与实际使用环境中的非常相似,同时铝合金基体也发生了腐蚀,盐雾试验的模拟效率最高。周期浸泡试验中,除起泡外,涂层还出现了与实际使用状态不符的玷污现象,这一试验方式的模拟性较差。
