# 舰载直升机旋翼迎风面防护技术研究进展

**摘要:** 舰载直升机是舰载飞机的重要组成部分, 但受到舰基恶劣腐蚀环境和旋翼振动载荷的双重作用, 直升机旋翼迎风面的损伤成为制约飞行任务顺利进行的重要影响因素。针对该技术难题, 概述了某型直升机旋翼迎风面出现的腐蚀现象, 从装备维护角度出发, 系统归纳了腐蚀发生的原因, 并分析了国内外针对此类问题采用的不同腐蚀防护措施及优缺点。在此基础上, 提出了对于直升机旋翼迎风面的防腐工作目前面临的挑战及未来研究方向。

## Research Progress on Protection Technology for Ship-based Helicopter Rotor Leading Edge

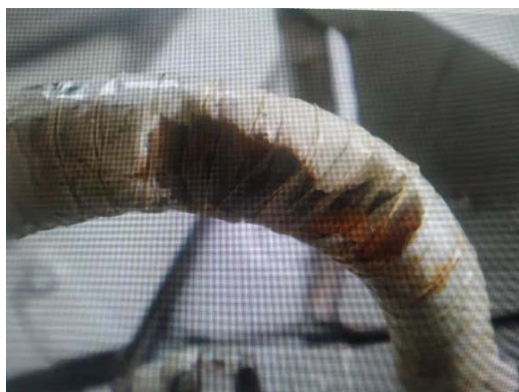
图2 直升机中热渗锌紧固件的腐蚀

Fig.2 Corrosion of hot-dip galvanized fastener in helicopter

2) 制造工艺不恰当。该型舰载直升机旋翼迎风面的厚度较大,后缘厚度小,后缘常有细小的裂纹或缺口,容易受到腐蚀的侵入。旋翼的钢紧固件采用镀锌、镀镉工艺进行表面处理,由于镀层的耐磨性能较差,多次拆卸后,容易脱落,如图2所示。旋翼桨叶销主要采用硬质阳极化、电镀硬铬工艺,在海洋性环境中的耐蚀性较差。造成腐蚀发生的重要因素还有叶片的制造工艺。比如,叶片制造过程中是否包含了迎风面保护的工序,在制造过程中的微小瑕疵,可能也会造成腐蚀,比如加工过程中那些微小的气泡。

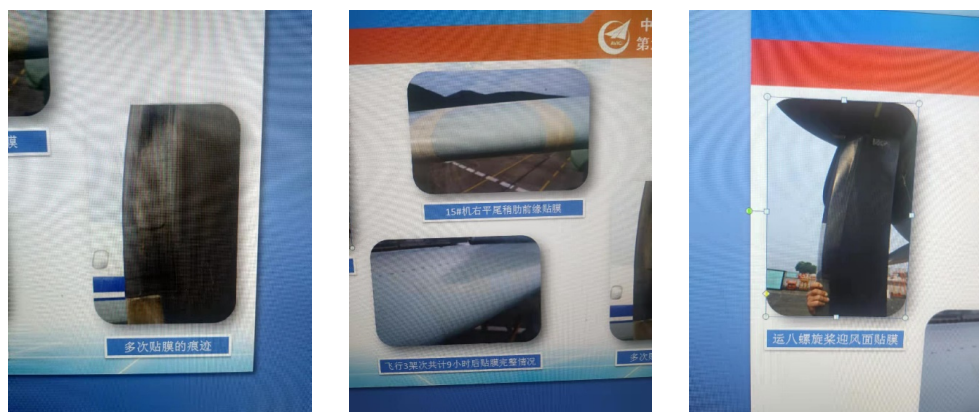
图3 在旋翼迎风面贴膜  
Fig.3 Film in the rotor leading edge

对叶片进行涂层防护后,通常还需要将另一种高度柔性的膜(通常是聚氨酯)应用到叶片的迎风面上。与柔性涂层类似,这类保护膜也具有低阻抗和良好的延展性,可通过变形来减弱飞行过程中招致的初始冲击。在贴膜方面,市场上常规采用的为3M保护膜对迎风面玻纤布受损区域进行修复,修复完后,对叶尖迎风面15 m左右区域增加保护膜(3M),如图3所示。贴膜和涂层涂布无一例外,都需要考虑与叶片表面的附着力、耐磨程度以及抗化学腐蚀能力。目前市场上品质优良且应用广泛的保护膜材料多为3M品牌,该品牌的保护膜在耐磨技术、粘接技术、超细涂布以及基体材料的设计与工艺都在世界前列。在机翼防护的应用方面,3M可以提供超轻耐磨的保护膜,同时对紫外线、潮湿、低温环境等加速腐蚀或侵蚀过程的外界因素有很好的屏蔽的作用。此外,作为一种非金属性隔热膜,它不会对电子设备、GPS或卫星无线电接收造成干扰,适用于舰载直升机的服役和停放环境。

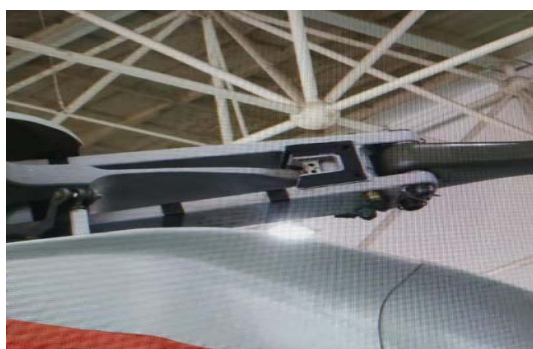
图4 旋翼主桨毂  
Fig.4 Rotor hub

对于主桨毂(如图4所示),维护手册<sup>[32]</sup>规定,应定期对主桨毂液压阻尼器进行换油,目视检查主桨毂连接件组件与液压阻尼器连接耳片部位耐磨垫圈的固定和磨损情况,如果磨损处边沿厚度小于规定或发生松动,应更换耐磨垫圈。检查主桨毂变距摇臂止动垫圈的固定和磨损情况,如果磨损处边沿厚度小于规定或发生松动,应更换耐磨垫圈。起吊主桨毂的过程中,要避免对中央件和旋翼轴造成损害(撞击、擦伤、花键损坏),拆下的主桨毂散装零件应进行油封,并妥善保存,防止因松动磨损、保管不善而造成主桨毂连接件、摇臂、零件的腐蚀。
