# 某型飞机起落架舱上蒙皮振动测量与分析

**摘要:** **目的** 研究起落架舱上蒙皮裂纹原因。**方法** 通过建立起落架舱有限元模型, 进行固有频率特性计算, 同时空测故障区域蒙皮的振动加速度以及动应力, 对起落架舱蒙皮的振动情况进行分析。**结果** 起落架舱三角区故障区域振动量级大于非故障区域, 起落架舱三角区振动功率谱密度最大值的频率区间在 200~500 Hz 的中频频段, 起落架舱三角区结构振动的幅值与飞机的法向过载  $N_y$  密切相关, 静载大概是动载的 100 倍。**结论** 飞机机动过载产生的静载远大于振动产生的动载, 起落架舱三角区故障区域以静载为主, 是造成裂纹的主要原因。

## Vibration Measurement and Analysis of a Certain Aircraft Wheel Wells Skin

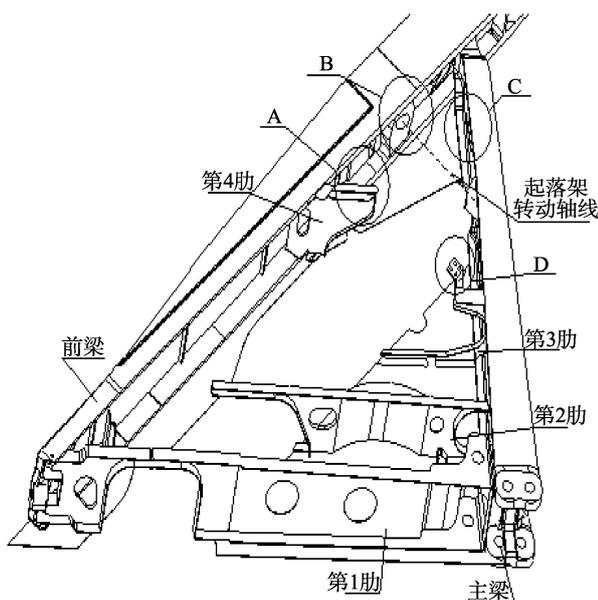
图1 主起落架舱结构简图

构成的三角形区域，主要有第2、3、4肋和上、下蒙皮、波纹加强板等结构件。其中第1、2、3、4肋为钣金肋，翼肋的上、下缘条与蒙皮进行连接，构成了机翼主起落架舱的框架，具有维持气动外形和提供主起落架等成附件安装空间的作用。上蒙皮是厚度为1.5 mm的LC4蒙皮板，由材料手册可知LC4-CSQ- $\delta 1.5$ ， $\sigma_b=480$  MPa， $\sigma_{0.2}=400$  MPa， $\sigma_{-1}=138$  MPa， $E=66\ 000$  MPa。上蒙皮与翼肋之间安装了厚度为1.5 mm的LY12波纹加强板，上蒙皮与前油箱蒙皮、后油箱蒙皮及1肋相连接，结构如图1所示，波纹加强板如图2所示。

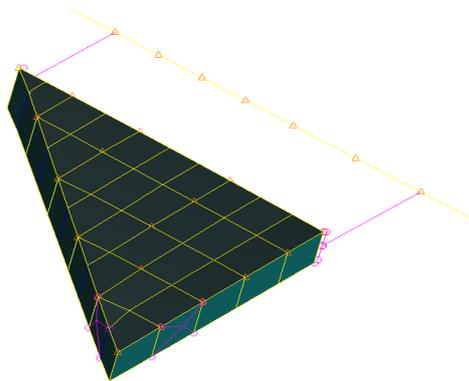
图 4 主起落架舱有限元模型

据起落架舱的结构形式和材料属性,利用 MSC Patran 建立动力有限元模型,如图 4 所示。计算出上蒙皮的固有频率,如图 5 所示。

从计算结果来看,故障部位的固有频率主要集中在 150 Hz 左右,远远大于飞机大部件的固有频率,蒙皮振动不会与机翼运动发生耦合。考虑机翼在大过载载变形时,此处蒙皮静力载荷比较大,如果叠加高频动载,而动载较大时可能会超过材料疲劳门槛值,大大降低此处蒙皮的寿命。

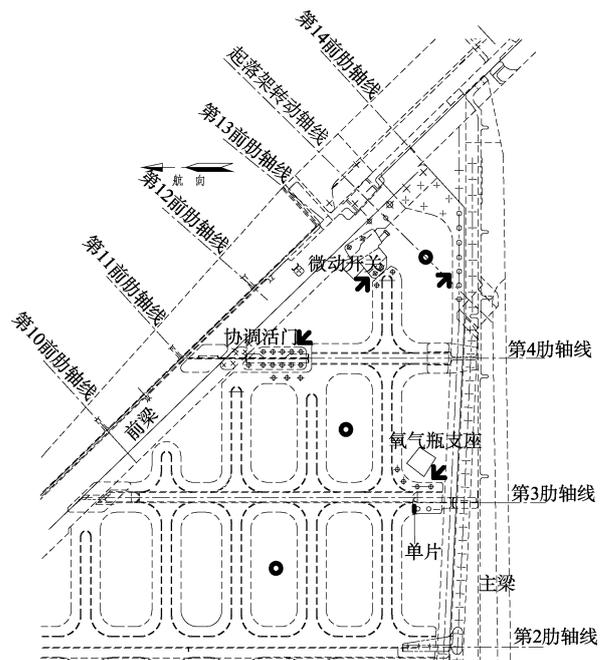
图 6 机翼起落架舱补充振动测量点位置

根据起落架舱蒙皮故障范围,振动测量点 6 个,实测振动参数见表 1。动应变测量点 10 个,见表 2。测量位置如图 6 所示。

故障发生的区域3—4肋和4肋后这两处测得的振动量级是2—3肋的10倍左右,左右机翼相当。从频谱分析来看,起落架舱测量的振动数据主频在200~300 Hz左右,大于计算得到的固有频率。从时域信号看,同样起落架舱三角区结构振动的幅值与飞机的法向过载  $N_y$  密切相关。从时域图时间历程曲线和频谱
