# 海军某型飞机典型电连接器失效分析

**摘要:** **目的** 分析得出电连接器失效的主要原因。**方法** 以海军某型飞机三个型号典型电连接器插孔端为主要研究对象, 对电连接器宏观形貌进行目视检查分析, 并采用扫描电子显微镜进行微观形貌观察, 采用能谱分析仪进行微观成分分析, 研究壳体表面和插孔接触面的化学成分组成。**结果** 腐蚀和磨损是外场电连接器失效的主要诱因, 电连接器有一定程度的局部腐蚀, 表面积聚的灰尘和海盐颗粒对腐蚀有较明显的促进作用。插拔不当造成的插针与插孔间同心度的偏差, 与微动磨损共同作用加速了局部腐蚀。**结论** 插拔不当、微振磨损与局部腐蚀是导致电连接器性能下降乃至失效的三大主要因素。

## Failure Analysis of Electrical Connectors Connectors on Naval Aircraft

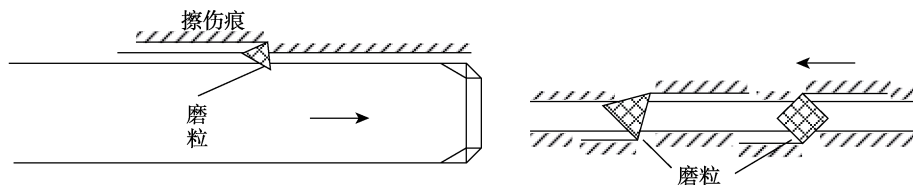
图 11 滑动磨损界面擦伤原理

该连接器接触件的表层为镀金层,插拔可视为同种材料组成的针与平面之间的滑动过程,因此可认为是金-金之间发生滑动磨损。金-金滑动磨损可分为四个进程:

- 1) 磨粒的形成。当针孔接触时,在一定压力的作用下产生粘结,滑动后,粘结部分被切断,并继续粘结产生了磨粒。
- 2) 磨粒的滑动。当两个接触面进行滑动时,磨粒粘结在接触面上,因此针孔之间的滑动都是磨粒与平面之间滑动。

3) 磨粒被加工硬化。在摩擦过程中, 磨粒逐渐被加工硬化, 其硬度比接触面上的金属大, 从而擦伤表面, 接触面不仅因粘结损失金属, 而且也因磨粒的擦伤而损失金属。
