弹上设备湿热试验典型失效机理分析及建议

摘要: **目的** 分析影响弹上设备湿热试验典型外观不合格的原因及失效机理, 给出弹上设备适应湿热大气的相关建议。**方法** 给出某型号湿热鉴定试验过程中, 弹上设备出现的三种典型外观不合格现象——漆层起泡、螺钉锈蚀和电连接器锈蚀。通过建立与漆层起泡、螺钉锈蚀和电连接器锈蚀不合格现象相对应的故障树, 分析3种典型外观不合格的失效原因, 并得到相应的失效机理。**结果** 总结了弹上设备湿热试验后外观发生不合格的原因, 并从设计、选材、介质隔离角度给出了弹上设备适应湿热大气的相关建议。**结论** 为提高弹上设备耐湿热环境的能力, 进而提高装备的贮存可靠性, 使其能够从贮存状态直接转入能使用状态, 从而提高其贮存可靠性、战备完好性和系统效能提供了指导。

Typical Failure Mechanism Analysis and Suggestions Caused by Damp Heat Test of Equipment on Missile

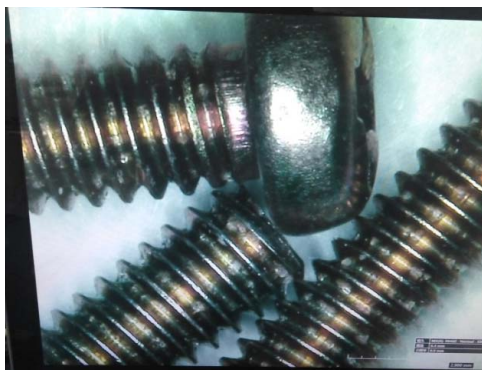
图 8 某电连接器螺钉锈蚀故障树

观察该电连接器的结构, 电缆罩与电缆夹通过螺钉、垫圈固定在一起, 在使用时起到对线缆的夹紧固定作用, 仅螺钉出现腐蚀生锈现象。针对电连接器螺钉锈蚀, 建立故障树^[9], 如图 8 所示。

综合上述分析, 设计选材不合理是造成螺钉锈蚀的原因。该电连接器所用螺钉镀层结构属于钢基体上镀锌, 该镀层在腐蚀介质中为阳极性镀层。锌 (标准电极电位 -0.76 V) 电极电位更负, 是阳极, 铁 (标准电极电位 -0.44 V) 是阴极。在发生腐蚀时, 锌镀层先受到腐蚀。

2) 环境中的温度、湿度、盐雾、霉菌是影响弹上设备贮存可靠性的关键因素。在选材上,要选择能够提高环境适应能力的元器件和原材料,避免使用某些不能满足湿热环境要求的材料。如碳钢基体+镀锌的表面处理工艺,不能够满足湿热环境条件下不发生锈蚀的要求,在全寿命周期内有湿热环境的产品不建议采用该材料。其次,在介质隔离上,产品的表面应该进行“三防”设计。
