# 某装置海洋环境下腐蚀失效分析及 控制措施研究

**摘要:** **目的** 解决采用 ZL205A 制造的某装置在海洋环境下的腐蚀失效问题。**方法** 分析装置所处的海洋浪花飞溅区的使用环境, 对腐蚀原因与机理进行深入查找、研究。针对腐蚀原因, 制定针对性的腐蚀控制措施, 并通过试验予以验证。**结果** 装置腐蚀失效的主要原因为海洋高盐、高湿的使用环境下, 防腐设计不足, 防腐措施不到位, 产生了电偶腐蚀、缝隙腐蚀、点蚀、晶间腐蚀、应力腐蚀等。制定的腐蚀控制措施主要有更换耐腐蚀性能较好的 ZL114A 材料、采用异种金属隔离、完善结构与加强过程控制、加强表面涂覆和维护保养等 4 方面。验证试验表明, 采用综合防护措施的 ZL114A 试样腐蚀轻微, 防腐效果良好, 而采用原技术状态的 ZL205A 试样, 腐蚀严重, 防腐效果差。**结论** 采取综合防护措施的 ZL114A 装置在海洋环境下的耐腐蚀性显著提高, 实际使用效果良好。

## Corrosion Failure Analysis and Research on Control Measures of A Device in Marine Environment

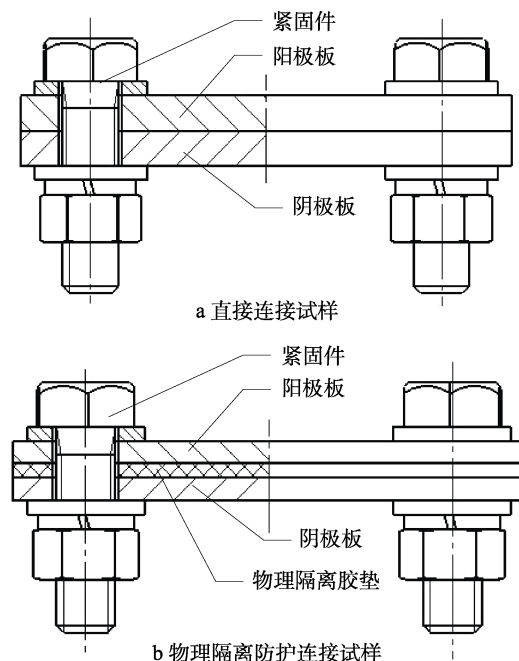
图 7 直接连接试样与物理隔离防护连接试样结构示意图  
Fig.7 Structure diagram of direct connection sample and physical isolation protection connection sample: (a) direct connection sample; (b) physical isolation protection connection sample

采用 GB/T 19747—2005《金属和合金的腐蚀双金属室外暴露腐蚀试验》中的相关要求对连接试样进行试验。采用 ZL205A/碳钢、ZL114A/碳钢电偶直接连接试样与 ZL205A/碳钢、ZL114A/碳钢物理隔离防护连接试样 (见图 7), 进行 720 h 试验。试验后, 经检测、对比发现, 物理隔离防护连接试样的腐蚀速度明显降低, 尤其是隔离面基本未被腐蚀, 物理隔离措施有效, 见图 8、9。标牌粘接方式铝合金材料腐

蚀面积较小, 只有不到标牌面积的 10%; 铆接试样腐蚀面积较大, 超过标牌面积的 80%, 且接缝处全部出现白色腐蚀产物及黑斑。试验证明, 粘接方式的物理隔离措施有效可行。
