某 20# 钢腐蚀穿孔失效原因分析

王鑫¹, 刘峰¹, 全宏韬¹, 白双锋¹, 宋卿源¹, 刘攀², 隋永强¹, 侯健¹

(1. 中国船舶集团有限公司第七二五研究所 海洋腐蚀与防护重点实验室, 山东 青岛 266237;

Failure Cause of Corrosion Perforation of a Certain type 20# Steel

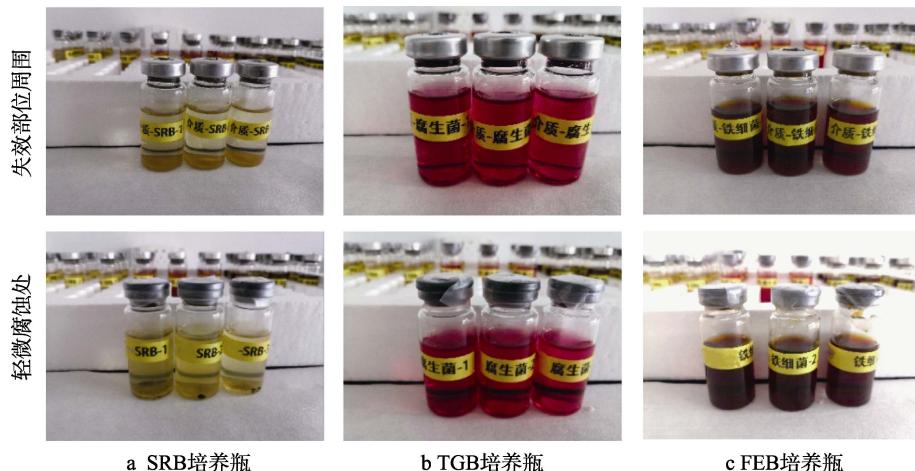
图 7 微生物定性分析试验试验前

通过对管段轻微腐蚀处、失效部位周围腐蚀产物进行微生物鉴别培养，定性分析管段中是否含有微生物。细菌生长鉴别方法见表4。微生物分析试验过程及结果如图7、图8所示。可以看出，失效部位周围腐蚀产物的硫酸盐还原菌(SRB)细菌测试瓶瓶内液体由黄变黑，铁细菌(FEB)细菌测试瓶瓶内液体棕

Fig.7 Microbial qualitative analysis test before the test: a) SRB culture bottle; b) TGB culture bottle; c) FEB culture bottle
