山东省输变电设备的大气腐蚀与评价现状

摘要: **目的** 了解山东省辖属输变电设备的大气腐蚀现状, 衡量大气腐蚀图技术对输变电设备大气腐蚀评价的准确性。**方法** 通过实地调查的方式开展山东省典型大气环境下输变电设备腐蚀与评价现状的调研。**结果** 变电设备中, 壳体、箱体的腐蚀案例最多, 其次是变压器和紧固件, 钢构支架、铝合金构件、隔离开关等也发生了程度不一的腐蚀。输电设备的腐蚀主要集中于输电杆塔与紧固件。对比发现, 动态大气腐蚀图评价结果与现场调研获得的腐蚀评价结果一致性高, 受制于微环境的影响, 仅局部预测结果出现偏差。**结论** 应提高沿海地区、化工密集区域大气腐蚀检测站点的布点密度, 改善大气腐蚀图在局部高腐蚀性区域的成图准确性, 并从金属材料腐蚀特性、大气环境分类及大气腐蚀检测站点密度等方面综合优化大气腐蚀检测的精度, 以提升大气腐蚀图评价结果的准确性。

Atmospheric Corrosion and Evaluation Status of Power Transmission and Transformation Equipment in Shandong Province

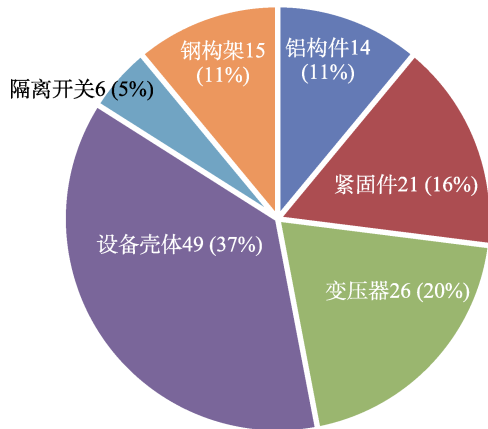
图 1 变电站内设备腐蚀案例分布
Fig.1 Corrosion cases of equipment in substation

调查了220 kV变电站23座,110 kV变电站6座。经统计发现,变电站腐蚀案例131例,其中设备壳体、箱体案例最多,共49例,占全部案例的37%。其次是变压器和紧固件,分别是26例和21例,占总数的20%和16%。钢构支架约占11%,铝构件约占11%,隔离开关占5%。变电站内设备腐蚀案例分布情况如图1所示。
