# 长期服役环境下城镇 PE 燃气管道电熔焊接 界面结构与老化性能研究

**摘要:** **目的** 研究电熔焊接界面在长期服役期间的老化性能及其变化规律。**方法** 以服役 30 a 的 PE 燃气管道电熔焊接管件和新焊管件为样本, 通过超声相控阵无损检测和解剖的方法分析焊接界面的结构性能, 通过氧化诱导时间测试、红外光谱测试和结晶度测试对 PE 管的中间部位、焊接界面的老化行为进行对比研究。通过对服役焊接管件附近土壤进行分析, 确定影响管件服役老化的化学介质。**结果** 长期服役的 PE 电熔焊接界面存在不同程度的结构缺陷, 尤其在焊接界面处发生了明显的性能弱化。焊接界面的热氧稳定性和结晶性能均低于管材中间部位, 而管材中间部位的性能则低于新焊界面。相比新焊管件, 服役 30 a 的 PE 电熔焊接界面出现 C—O—老化峰, 发生一定程度老化。经检测, 土壤中存在的胺类、酮类和醇类有机物(如十二烷基二甲基叔胺)具有显著的化学活性, 会对 PE 材料产生老化作用。**结论** 土壤的温度及化学介质带来 PE 燃气管道电熔焊接部位 C—O 老化基团的产生, 将破坏聚乙烯的结构规整性, 导致其结晶度的下降, 影响到了电熔焊接界面的力学结合性能。本研究证实了土壤环境对 PE 带来的负面影响, 影响其使用寿命和安全性, 应加强关注土壤环境对 PE 燃气管道的长期服役安全问题。

## Structure and Aging Performance of Electro-fusion Welded Interfaces in Urban PE Gas Pipelines under Long-term Service Conditions

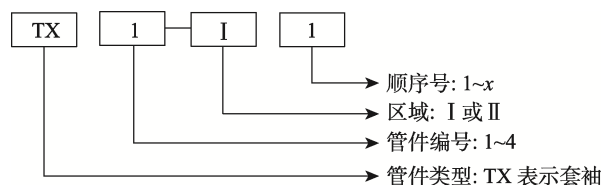
图 2 试样编号

沿图 1 中所示位置对试件进行切割,采用 5 位字母与数字组合进行编号,如图 2 所示。按照 GB/T 19808—2005《塑料管材和管件公称外径大于或等于 90 mm 的聚乙烯电熔组件的拉伸剥离试验》<sup>[17]</sup> 的要求,对切割后的管件样品进行拉伸剥离,获得焊接界面。

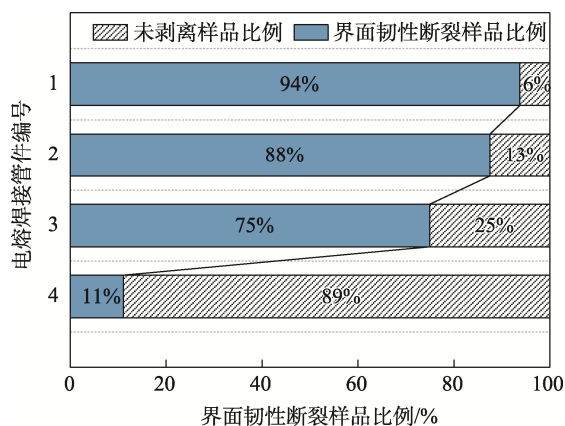
图7 剥离类型占比

所示。结果显示，1~3号管件的电熔焊接界面多表现韧性断裂特征，而4号管件（对照组）几乎未发生界面剥离，不同界面断裂类型占比如图7所示。结果表明，服役30a的电熔焊接管件相比于新焊接头，其界面结合能力有所下降。

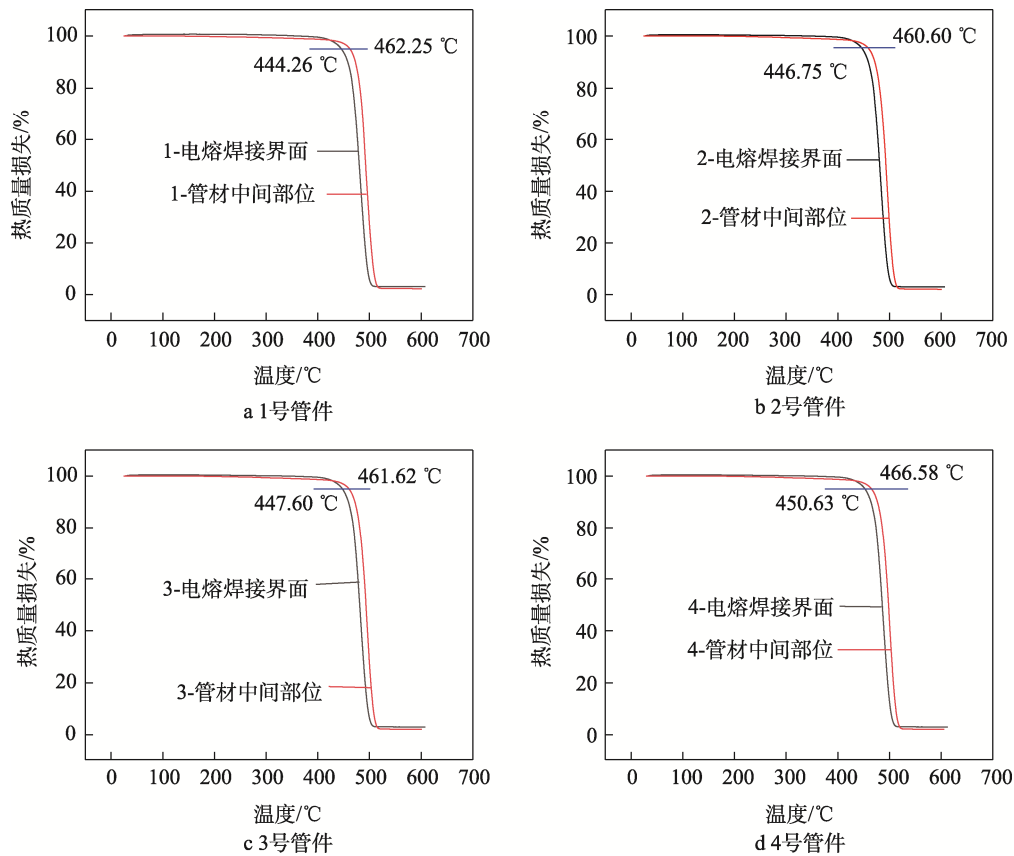
图 9 PE 管材热质量损失曲线

取各管件的电熔焊接界面管材部分，并将管材中间部位作为对照组，进行傅里叶红外光谱（FTIR）、差示扫描量热法（DSC）、热失重分析（TGA）以及氧化诱导时间（OIT）性能对比分析，评价长期服役30a焊接界面的老化结构性能。获得的热失重曲线如图9所示，结果表明，所有样品的热降解过程为一步降解反应，降解温度范围集中在400~550℃。在热降解的初始阶段（400℃以下），分子链结构基本保持稳定，质量几乎没有变化。当温度升高至440~470℃时，化学键逐步断裂，聚合物大分子随机裂解为小分

子链, 小分子聚合物在高温下挥发, 导致样品质量明显下降。当温度进一步升高至 550 °C 以上时, 仅留下少量残渣 (热质量损失少于 10%)。这种降解行为表明, 聚乙烯在高温下经历了典型的热氧化降解过程, 大分子链的断裂和挥发性产物的释放是其主要的

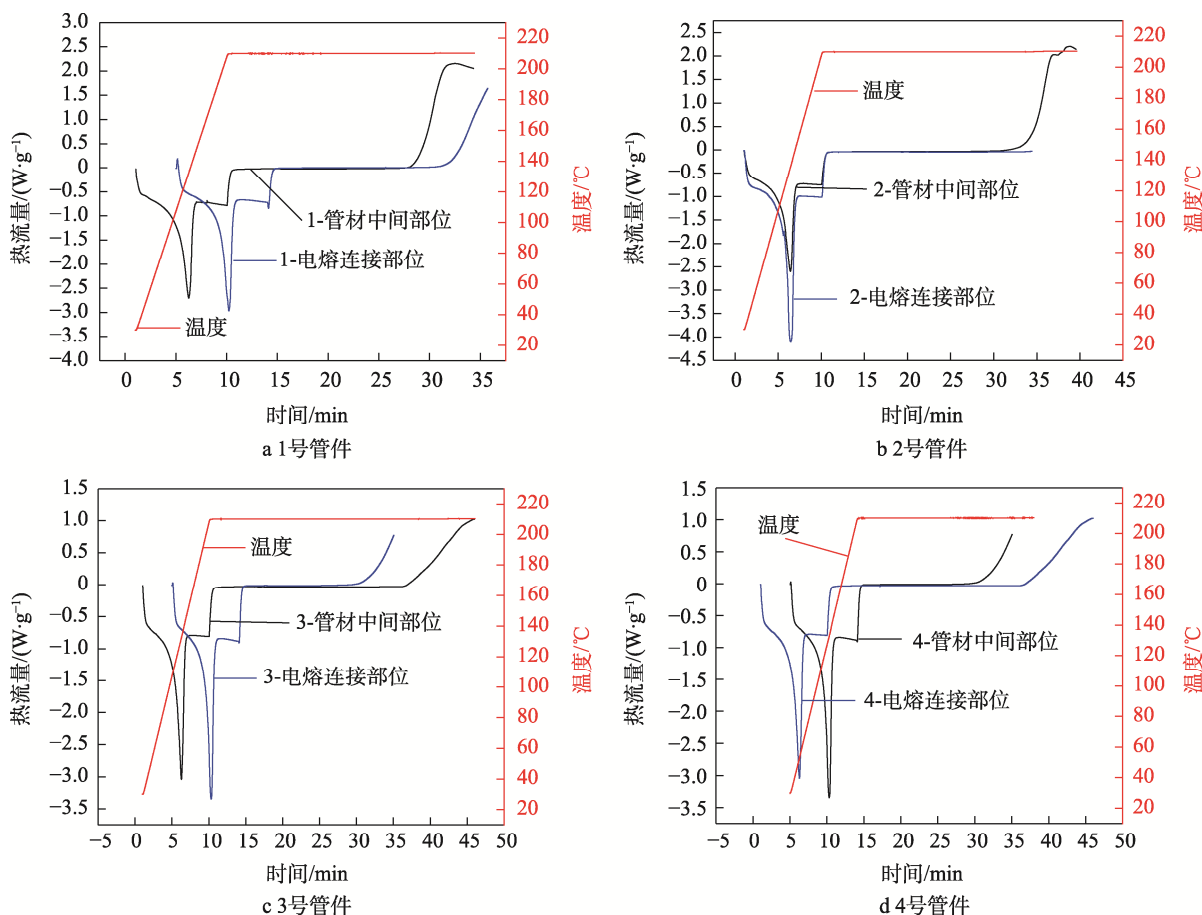
图 11 PE 管材氧化诱导时间曲线

获得的氧化诱导时间曲线如图 11 所示, 本质上是试样在高温氧气条件下启动自催化氧化反应的时刻。这是通过计算 2 个关键点之间的时间间隔来实现的, 即从氮气到氧气的过渡以及热流率曲线拐点处切线与水平基线延伸的交点。

长期服役与新焊接界面、界面与管材中间部位的对比如图 12 所示。在同一电熔焊接管件的不同部位, 电熔焊接界面的氧化诱导时间普遍低于管材中间部位, 这表明在焊接过程中, 抗氧化剂发生了一定损耗。在相同取样位置, 服役 30 a 电熔连接管件的抗氧化诱导时间普遍低于新焊管件, 这表明在长期的服役过程中, 电熔焊接部位及管材均受到土壤环境老化作用, 造成抗氧化剂损耗。

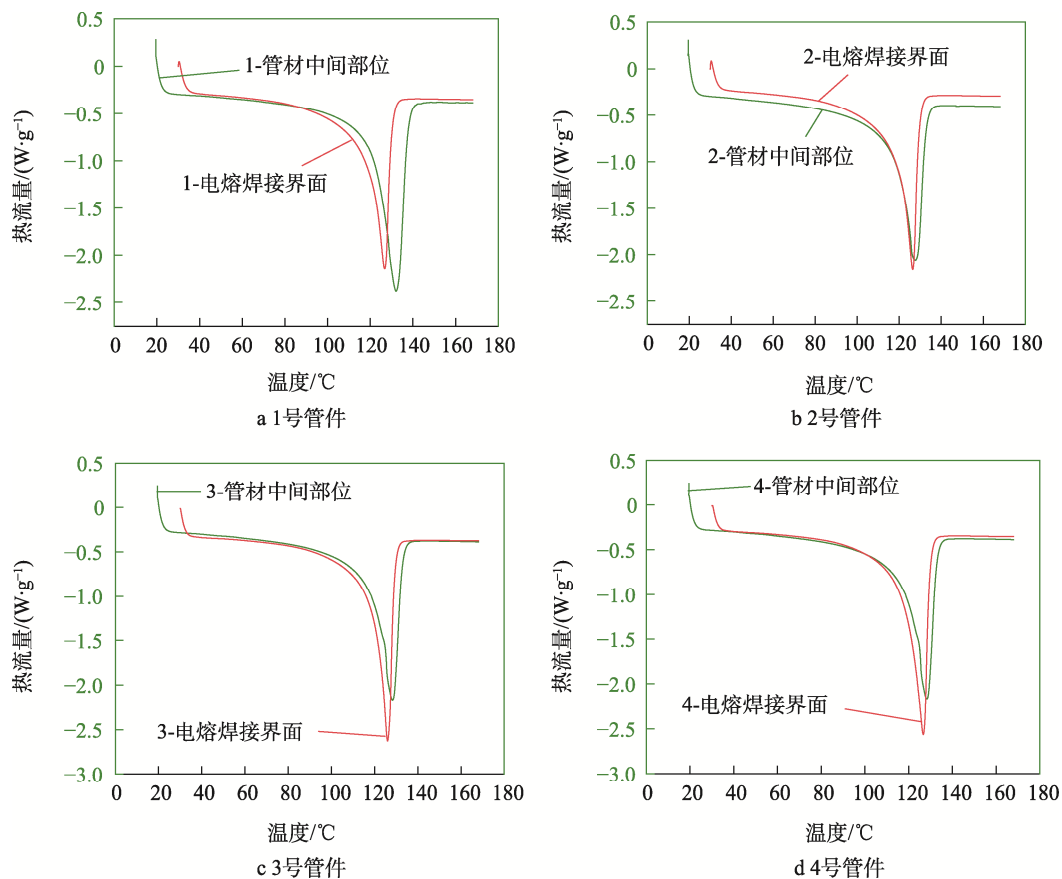
图 13 PE 管材 DSC 曲线  
Fig.13 DSC curve of PE pipelines: a) pipe fitting No.1; b) pipe fitting No.2; c) pipe fitting No.3; d) pipe fitting No.4

对电熔套筒管材中间部位和电熔焊接界面进行了差示扫描量热法 (DSC) 测试, 所获得的 DSC 曲线如图 13 所示。曲线中向下的峰代表了试样在加热过程中吸收的最大热量, 即聚乙烯材料从固态转变为熔融态的吸热过程。作为热塑性材料, 聚乙烯在加热至 100 °C 以上时, 分子链段开始解缠, 并逐渐熔化。

通过对曲线的分析可以看出, 所有新管材的熔融温度均高于旧管材, 且旧管材外表面的熔融温度低于其截面中间部位。这表明管材外表面由于长期服役或
