# 6061 铝合金在高温流动海水中的腐蚀行为

**摘要:** 采用室内海水浸泡试验、点蚀电位测试、流动海水模拟试验等方法研究了6061铝合金在80℃海水中的腐蚀行为。研究表明,6061铝合金在常温海水中的腐蚀形貌为点蚀,在80℃海水中6061铝合金表面易形成钝化膜且腐蚀轻微。从80℃时的自腐蚀电位曲线可以看出,铝合金表面钝化-活化过程反复交替进行,钝化膜形成时其电位约为-0.600 V(vs.SCE),钝化膜破裂时其电位约为-1.08 V(vs.SCE)。

## Corrosion Behavior of 6061 Aluminum Alloy in High Temperature Flowing Seawater

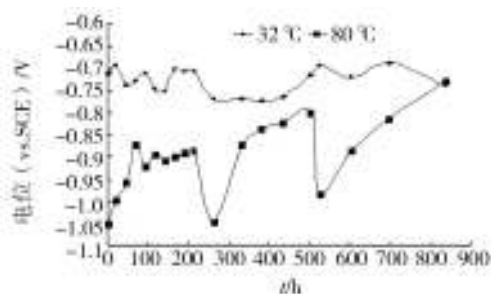
图2 不同海水温度下6061铝合金浸泡35 d后腐蚀电位的变化  
Fig. 2 Variations of corrosion potential after 35 d immersion in different temperature seawater

由图2可以看出,铝合金浸泡于海水中,80 °C时自腐蚀电位负于32 °C时的腐蚀电位,初始电位负约300 mV(vs.SCE,后同),随浸泡时间延长,电位波动较大,可见6061铝合金浸泡于80 °C海水中,其表面经历不断形成钝化膜和钝化膜点蚀的过程。在32 °C海水中,电位较稳定,约在-700~-750 mV之间。

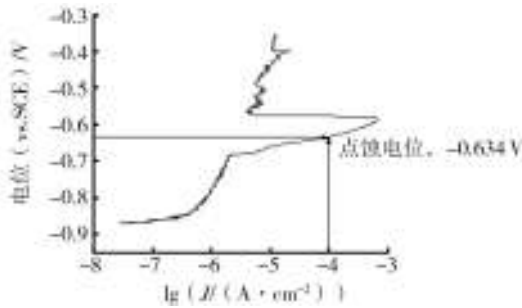
图3 6061 铝合金在室温海水中点蚀电位测量曲线  
Fig. 3 Pitting potential of 6061 in room temperature sea water

图3是铝合金在室温海水中的阳极极化曲线。根据定义,铝合金在室温海水中的点蚀电位为-0.634 V,如图3所示。在80 °C海水中自腐蚀电位不稳定,无法获得其阳极极化曲线,求得点蚀电位。不过,从其自腐蚀电位随时间变化的曲线可以看出铝合金表面钝化-活化过程反复交替进行,钝化膜形成时其电位约为-0.600 V,钝化膜破裂时其电位约为-1.08 V,交替变化,如图4所示。

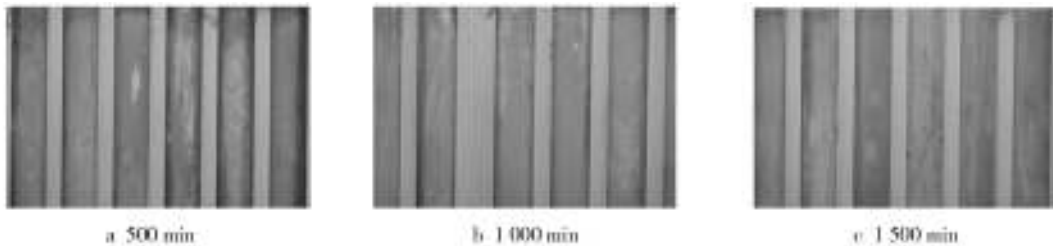
图5 不同试验时间内流道腐蚀形貌照片  
Fig. 5 Corrosion morphology of internal flow channel with different time

模拟试验完成后,用线切割的方法切开试验管路,观察内流道的腐蚀形貌照片(如图5所示)。由

图5可以看出,经历 500 min 试验的管路表面有点蚀发生,沉积了一层红褐色的铁锈,锈层未完全覆盖,部分区域可看到铝合金基体;经历 1 000 min 试验的管路表面无点蚀,沉积锈层较经历 500 min 试验的管路薄;经历 1 500 min 试验的管路,其整个剖面观察到 2 个蚀点,锈层沉积程度与经历 1 000 min 试验的冷却面板差别不大。

分析原因发现,加热水浴槽内壁为碳钢涂塑材料,在高温海水的作用下发生腐蚀,导致管路内部产生红褐色铁锈。试验正式开始前,试验设备几经改进,使用 1# 管路验证试验设备效果,结果是 1# 管路在一段时间内海水未排空,这是经历 500 min 试验的冷却面板反而发生较严重点蚀的原因。

80 °C 的流动海水在较长时间内并未导致管路内流道点蚀,而短期内的常温沉积水却引起了大范围的点蚀发生。因此工作过程中,管路使用结束后,内流道冷却水的排空对防腐蚀至关重要。

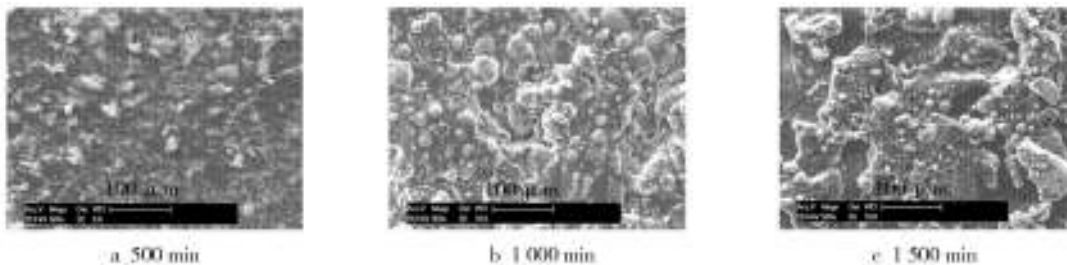
图6 不同试验时间内流道微观形貌  
Fig. 6 Microscopic morphology of internal flow channel with different time

图6是内流道的微观腐蚀形貌。图7是去除腐蚀产物后的微观形貌,图7a中,冷却面板已经全面出现点蚀萌芽,图7b和图7c中金属基体仍保持完好,原因如前文所述。

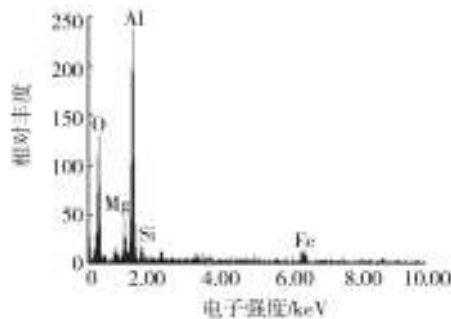
图8 内流道沉积物成分分析

图8是内流道沉积物的成分分析。从图8中可

以看出,表面的主要成分是铁的氧化物,由于铁锈沉积层很薄且并未完全覆盖住铝基体,因此图8中基体的峰最强。
