涡轮叶片 NiCoCrAlYTa 涂层抗高温氧化和 腐蚀性能测试研究

摘要: **目的** 保障涡轮叶片的安全可靠应用, 研究 NiCoCrAlYTa 涂层的高温氧化和燃气热腐蚀行为。**方法** 针对有无涂层的涡轮叶片试样, 分别进行 1050 °C/100 h 的抗氧化试验和 950 °C/100 h 的燃气热腐蚀试验, 同时分析试验后合金基体和涂层的微观形貌。**结果** 抗氧化试验后, 无涂层试样的平均氧化皮脱落量和平均氧化速率分别是带涂层试样的 10 倍和 3 倍左右, 无涂层试样叶身表面可见大量氧化皮脱落形成的凹坑, 带涂层试样的涂层完好, 基体未见氧化特征。燃气热腐蚀试验后, 无涂层试样的腐蚀速率是带涂层试样的 3 倍, 无涂层试样叶身表面可见较多腐蚀坑, 有涂层试样的涂层未被明显腐蚀。**结论** NiCoCrAlYTa 涂层在经过长时间高温氧化和腐蚀后仍能形成完整的 Al₂O₃ 膜, 从而起到较好的保护作用。Ta、Y 等元素对 Al₂O₃ 氧化膜的形成及质量具有促进作用。

High Temperature Oxidation and Corrosion Property Test of NiCoCrAlYTa Coating on Turbine Blade

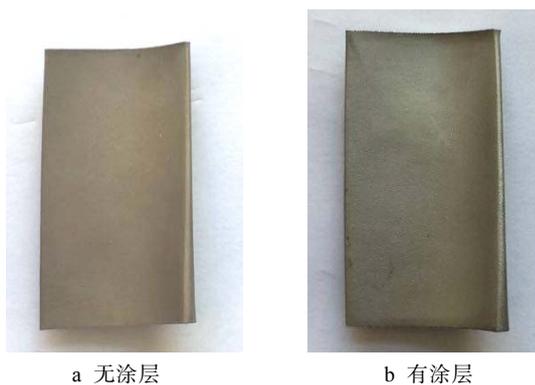
图 1 工作叶片试样

由于叶片仅叶身涂覆有 NiCoCrAlYTa 涂层, 为考察涂层的抗高温氧化和抗燃气热腐蚀性能, 需切除无涂层的部分, 仅对叶身进行试验。切后的工作叶片试样如图 1 所示。工作叶片切完后从进气边至排气边四个位置测量高度分别为: 38.15、38.12、38.17、38.14 mm, 平均值为 38.15 mm。计算出叶身(不含切口端面)面积理论值为 1868 mm²。

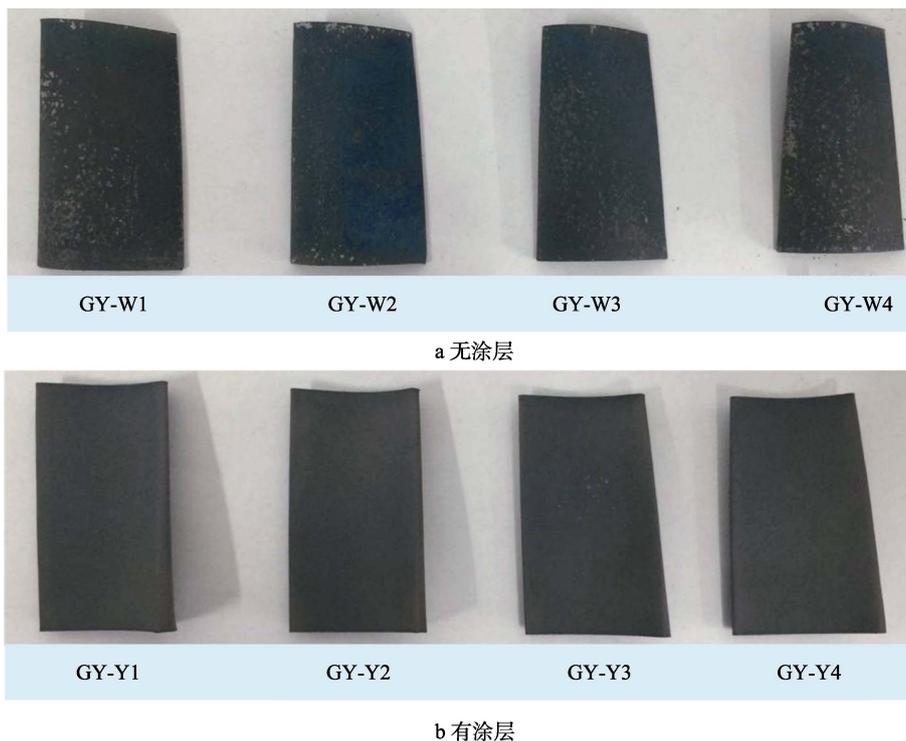
图 2 100 h 抗氧化试验后工作叶片试样外观

经 100 h 高温氧化试验后, 无涂层试样由原始的灰色氧化成蓝灰色, 氧化皮分散剥落成斑点状, 如图 2a 所示。带涂层试样由原始的灰色变成灰蓝色, 涂层表面未见明显氧化皮剥落, 如图 2b 所示。

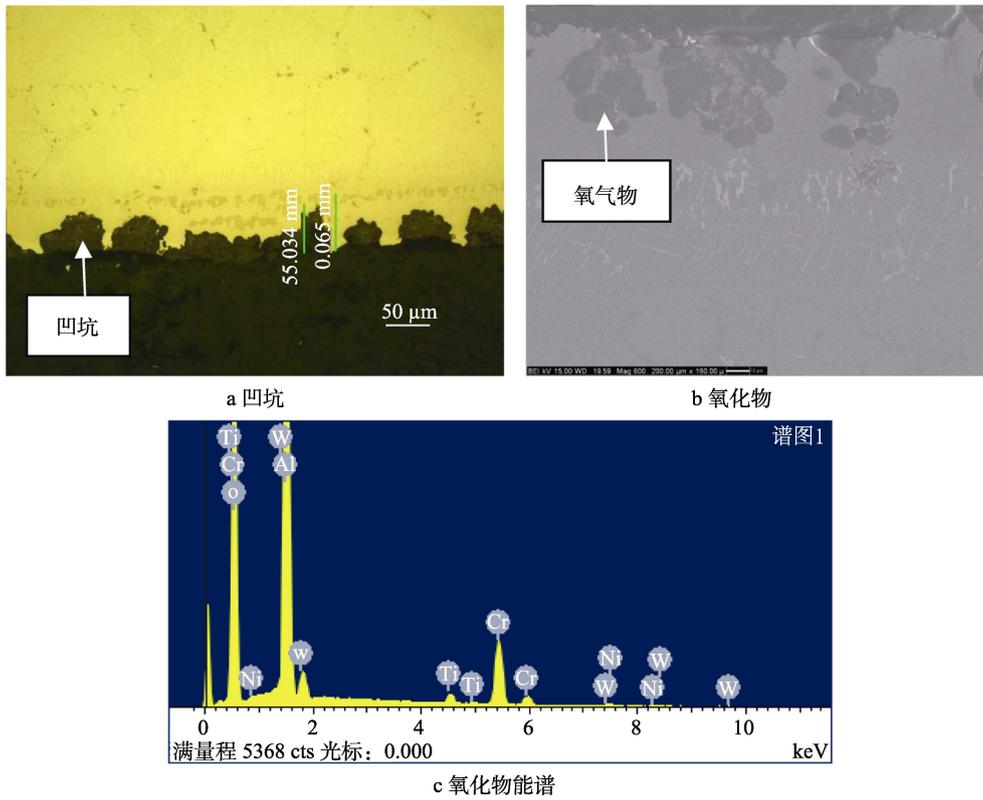
图 3 100 h 抗氧化试验后无涂层试样表面形貌及氧化物能谱分析结果

100 h 氧化试验后, 叶片无涂层试样表面可见大量氧化皮剥落形成的凹坑, 凹坑最大深度为 55 μm 左右, 且可见形成的氧化物, 如图 3a 所示。在扫描电镜下可观察到大量块状氧化物, 如图 3b 所示。能谱分析结果表明, 氧化物主要为 Al、Cr、W、Ni、Ti 的氧化物, 如图 3c 所示。带涂层试样的涂层基本完好, 基体未见氧化特征, 涂层表面可见一层致密的氧化膜, 如图 4a 所示。能谱分析结果表明, 氧化膜为 Al₂O₃ 膜, 如图 4b 所示。

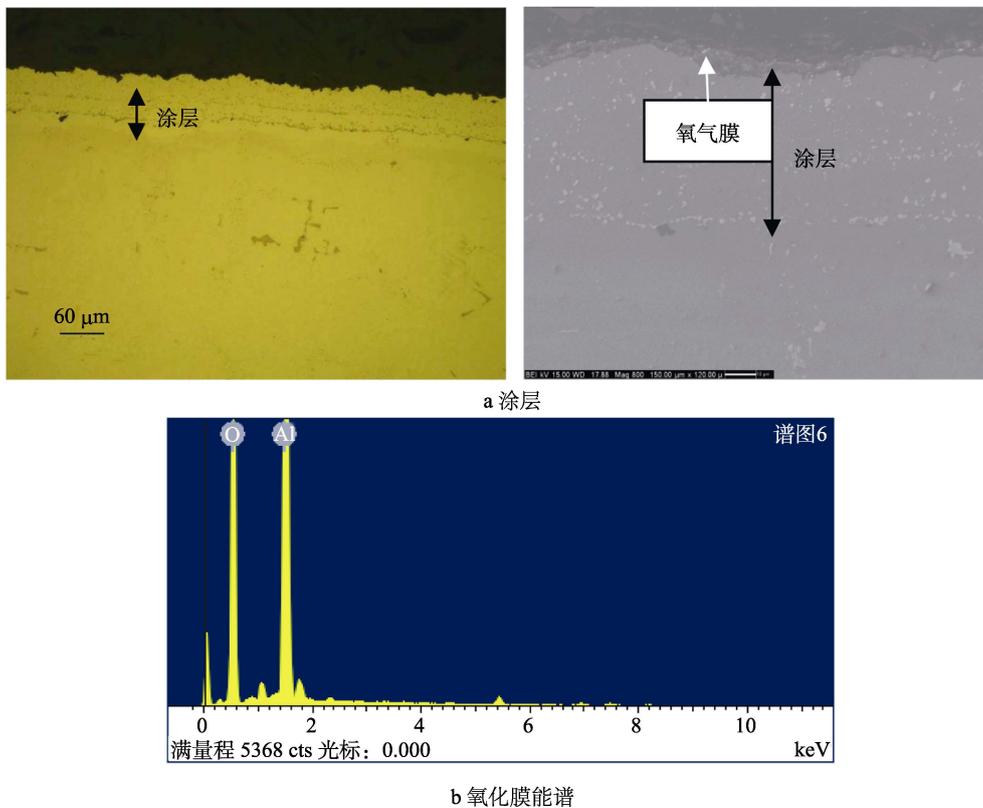
图 4 100 h 抗氧化试验后涂层表面氧化膜及能谱分析结果

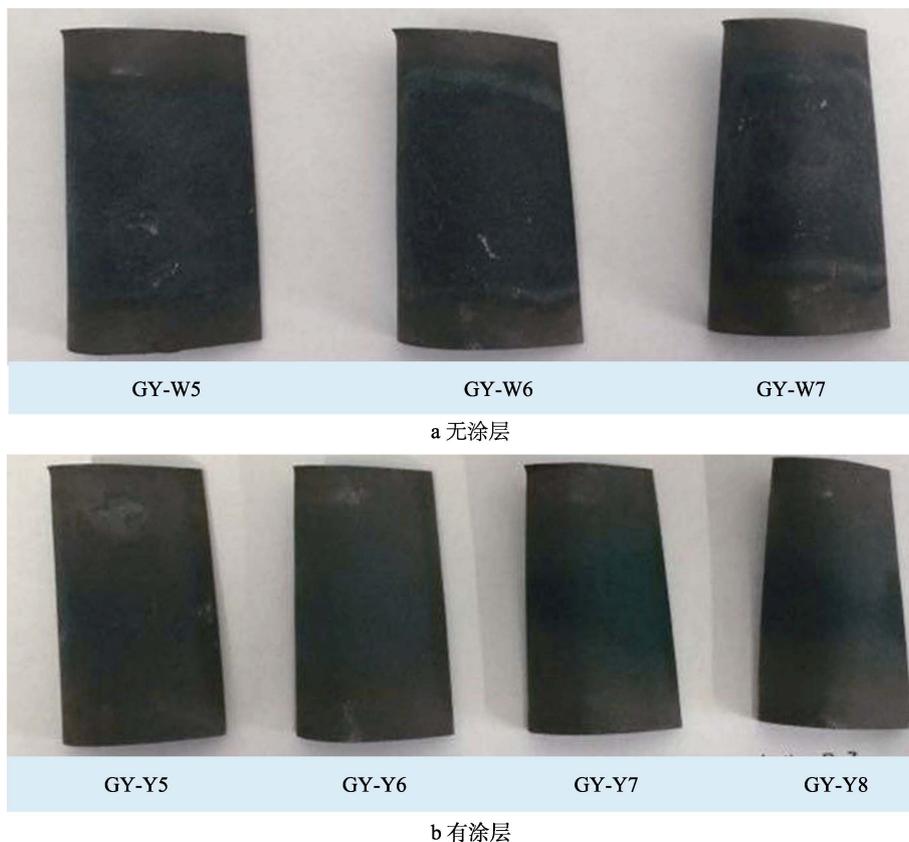
图 5 100 h 燃气热腐蚀试验后叶片试样外观

经 100 h 燃气热腐蚀试验后, 无涂层试样叶身表面腐蚀相对较重, 如图 5 所示。燃气热腐蚀试验数据见表 2, 无涂层叶片试样的腐蚀速率是带涂层试样的 3 倍。

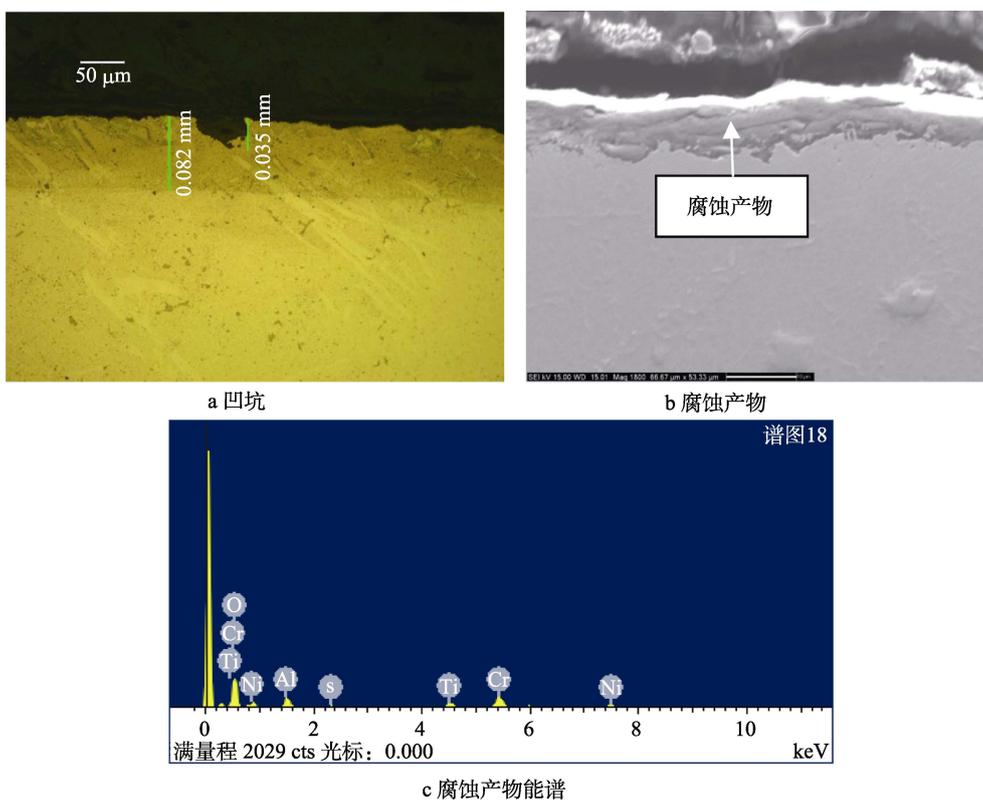
图 6 100 h 燃气热腐蚀试验后无涂层试样表面的腐蚀产物及能谱分析结果

100 h 燃气热腐蚀试验后, 无涂层试样叶身表面可见较多腐蚀坑, 其最大深度为 35 μm 左右, 如图 6a 所示, 在扫描电镜下可观察到表面存在一层几微米厚的腐蚀产物, 如图 6b 所示。能谱分析表明, 腐蚀产物主要为 Cr、Ni、Ti、Al 的氧化物, 如图 6c 所示。带涂层试样的涂层未见剥落, 表面可见一层致密的氧化膜, 如图 7a 所示。能谱分析结果表明, 氧化膜为 Al₂O₃ 膜, 如图 7b 所示。

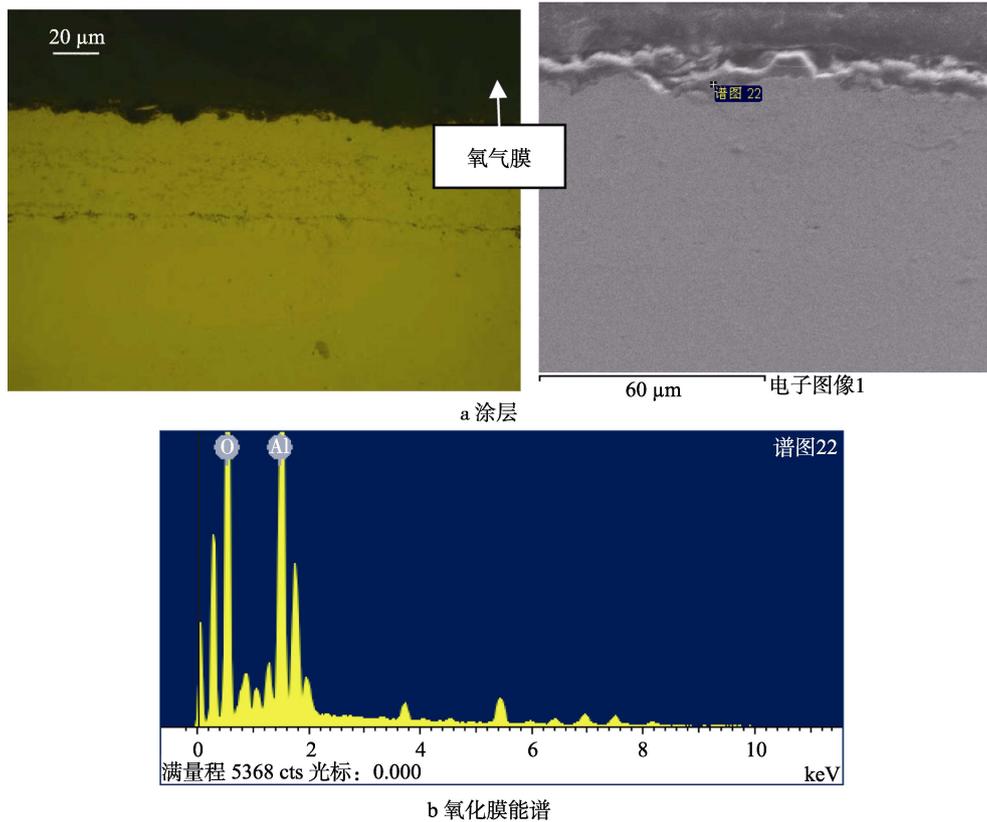
图 7 100 h 燃气热腐蚀试验后涂层表面的氧化膜及能谱分析结果
