AI-Cu-Mg系铝合金耐环境腐蚀性能研究

摘要:目的研究2D12铝合金耐环境腐蚀性能。方法 对不同规格的Al-Cu-Mg系2D12铝合金的耐环境腐蚀性能包括晶间腐蚀、剥蚀性能以及抗应力腐蚀性能,按照标准试验方法进行测试、分析、评定试验数据。结果 得到了不同规格2D12铝合金晶间腐蚀深度、剥蚀等级、应力腐蚀断裂时间及KISCC等。自然时效状态2D12铝合金具有晶间腐蚀倾向,最大晶间腐蚀深度为0.18 mm。不同规格2D12铝合金抗剥落腐蚀性倾向不同,从P级到Ec级。2D12铝合金材料的拉伸应力腐蚀断裂寿命随试验应力的增加而降低,两种薄板(δ=1.5 mm和δ=2.0 mm)和型材(EL2805)临界应力腐蚀门槛值分别为160,140,230 MPa。2D12铝合金在S-L和S-T方向的应力腐蚀开裂门槛应力强度因子分别为22.6 MPa·m^{1/2}和27.1 MPa·m^{1/2}。结论 2D12铝合金抗应力腐蚀测试结果表明,S-L方向比S-T方向的抗应力腐蚀的性能低,其应力腐蚀开裂门槛应力强度因子与C环应力腐蚀。结果一致,断口呈现典型的沿晶断裂应力腐蚀脆性断裂特征。 关键词:2D12铝合金;晶间腐蚀;灵蚀;应力腐蚀

Corrosion Behavior of Al-Mg-Cu Aluminum Alloy

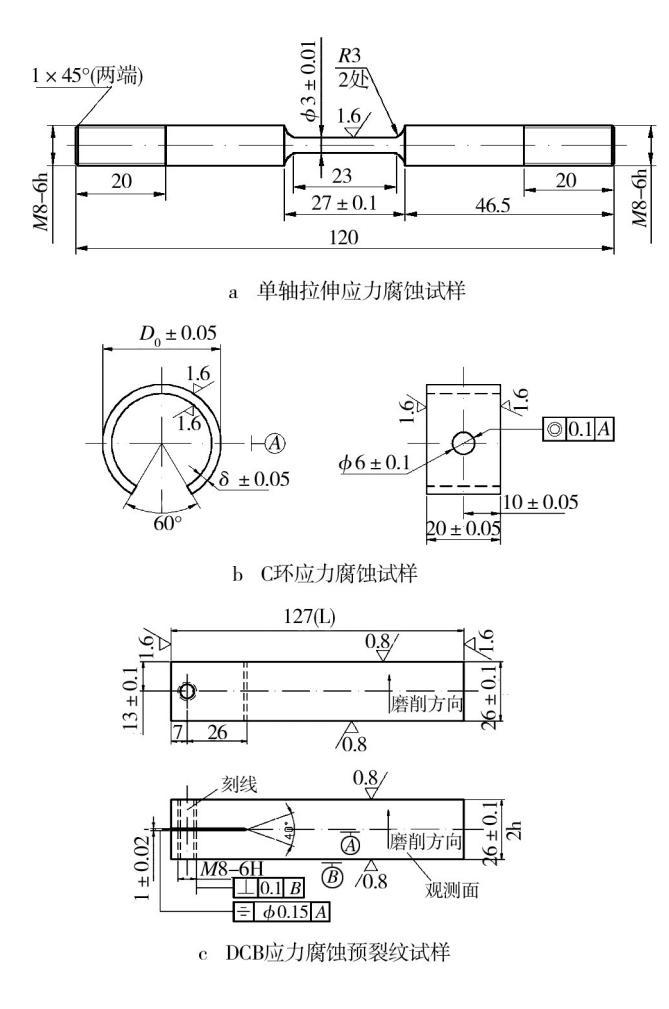
图1 应力腐蚀试样的尺寸

Fig.1 Dimensions of specimens used in stress corrosion test (dimensions in mm)

研究所用材料为2D12铝合金,均为T4淬火自然时效状态。其名义化学成分(以质量分数计)为Cu 3.8%~4.9%, Mg 1.2%~1.8%, Mn 0.3%~0.9%, Fe \leq 0.3%, Si \leq 0.2%, Ti \leq 0.1%, Al 余量。晶间腐蚀、剥蚀以及应力腐蚀性能的测定方法和试验条件见表1,采用3种应力腐蚀试样和方法进行了应力腐蚀性能测定,各种试验的试样都取自厚板厚度中心处,所用试样的尺寸见图1。试验后进行了扫描电镜断口分析。

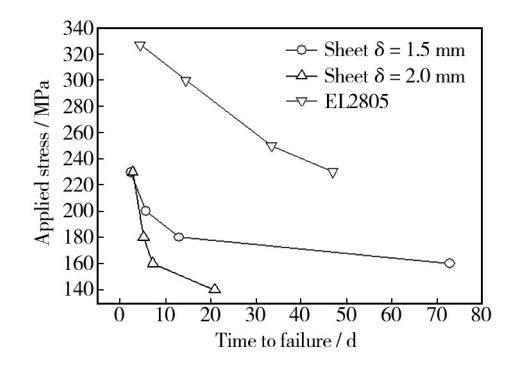
Fig.3 The curves of time-to-failure verse applied stress of constant load tests for 2D12 aluminum alloy

验方法,分别进行了不同规格 2D12 铝合金 L-T方向的 抗应力腐蚀性能测试,包括薄板和型材。其拉伸应力 腐蚀应力-寿命曲线见图 3,可以看出,各种规格的 2D12 铝合金拉伸应力腐蚀断裂寿命随试验应力的增 加而降低。两种薄板(δ=1.5 mm 和δ=2.0 mm)和型 材(EL2805)临界应力腐蚀门槛值分别为 160,140, 230 MPa。在进行结构设计中应避免应力集中,并应 根据临界应力腐蚀门槛值合理设计许用应力,避免在 实际环境中发生应力腐蚀断裂。

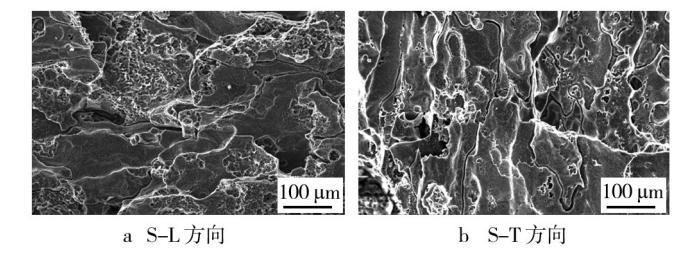
图4 2D12铝合金30mm预裂纹DCB应力腐蚀试样断口形貌

Fig.4 Scanning electron fractographies of 2D12 specimens with 30 mm cracks failed by pre-cracking stress corrosion tests

按照GB 12445.1—90《高强度合金双悬臂梁应力 腐蚀试验方法》,进行了 2D12铝合金 T4 厚板(δ=30 mm)S-L和S-T方向的预裂纹 DCB试样应力腐蚀性能 测试。测定的 2D12铝合金 S-L和S-T方向应力腐蚀 开裂门槛应力强度因子分别为 22.6 MPa·m^{1/2}和 27.1 MPa·m^{1/2}。S-L取向试样的裂纹扩展长度大于S-T取 向试样,应力腐蚀裂纹扩展快;S-L取向试样的应力腐 蚀开裂门槛值均小于S-T取向试样。由于KISCC标志 着结构件中可以存在而又不引起应力腐蚀裂纹扩展 的最大缺陷尺寸,因此说明S-L方向与S-T方向相比 较其抗应力腐蚀性能稍差,这与上述C环应力腐蚀结 果一致。图 3是 2D12铝合金预裂纹 DCB应力腐蚀试 样断口形貌,可见不同取向的厚板应力腐蚀形貌均表 现为沿晶断裂特征。

4) 2D12 铝合金应力腐蚀断口呈现典型的沿晶断 裂应力腐蚀脆性断裂特征。
